**PREFEITURA DE  
VALINHOS**

**Ofício nº 1.976/2018-DTL/SAJI/P**

**Ref.: Requerimento nº 2.074/18-CMV  
Vereador Henrique Conti  
Processo administrativo nº 18.452/2018-PMV**

## FICHA DE ANÁLISE TÉCNICA DE ARBORIZAÇÃO URBANA

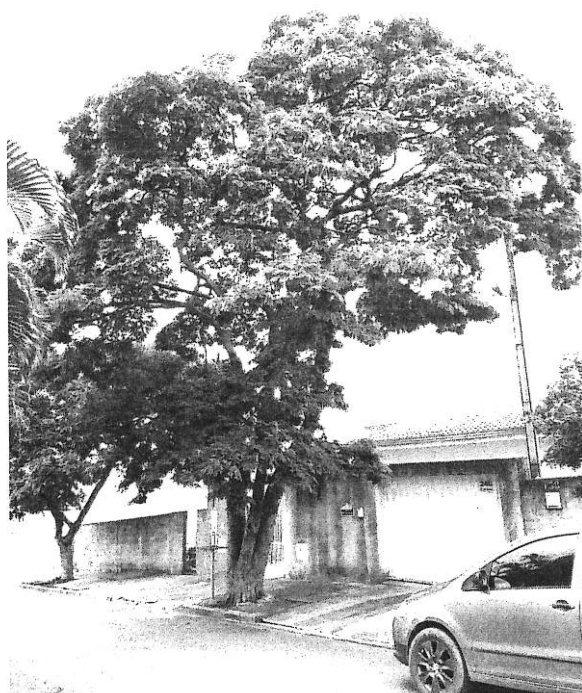
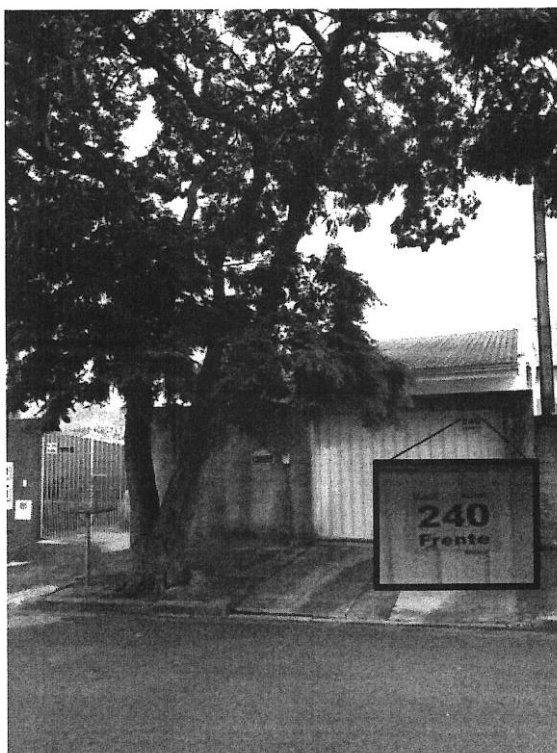
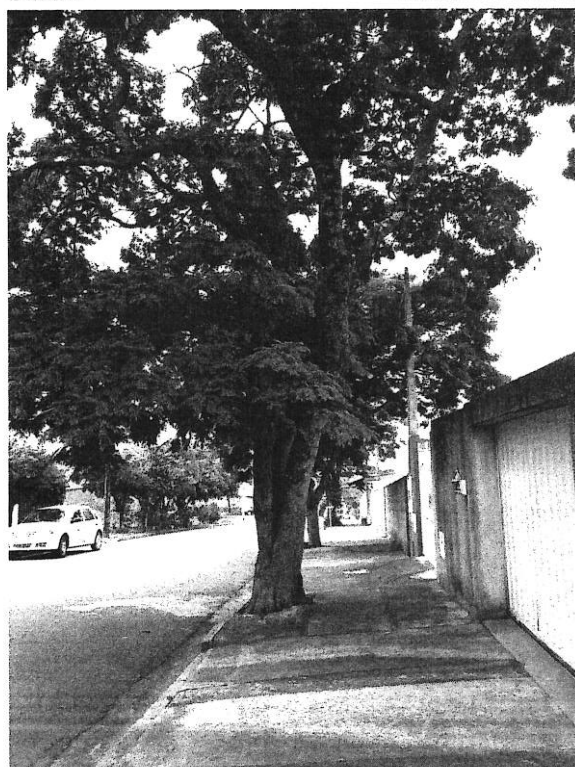
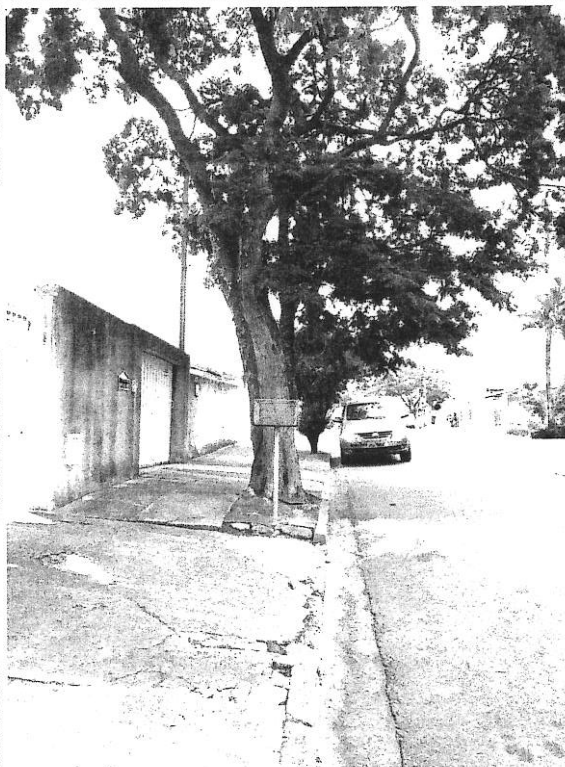
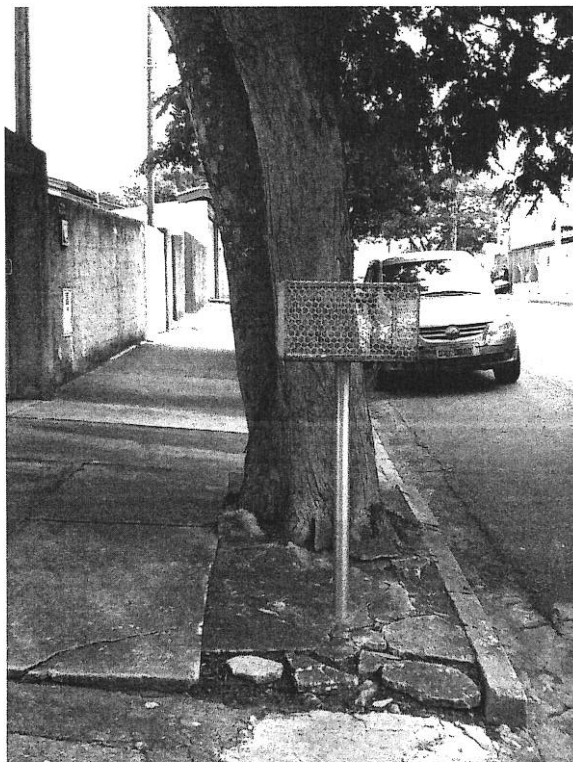
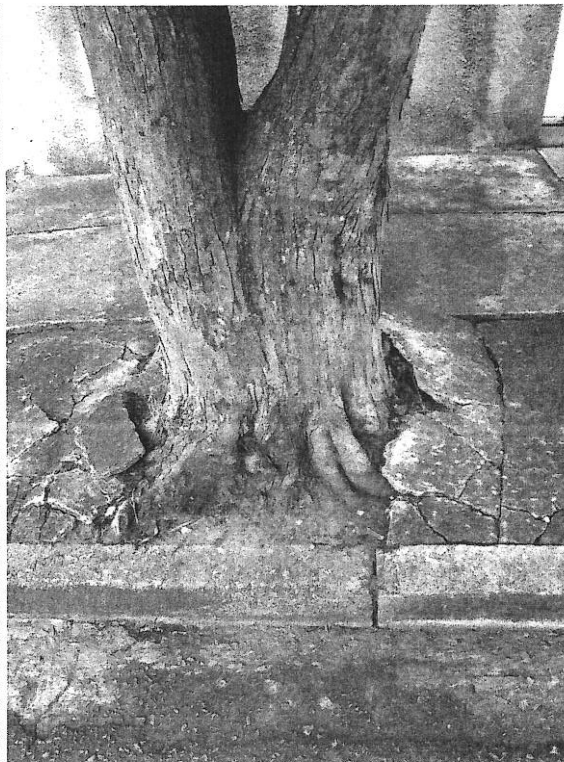
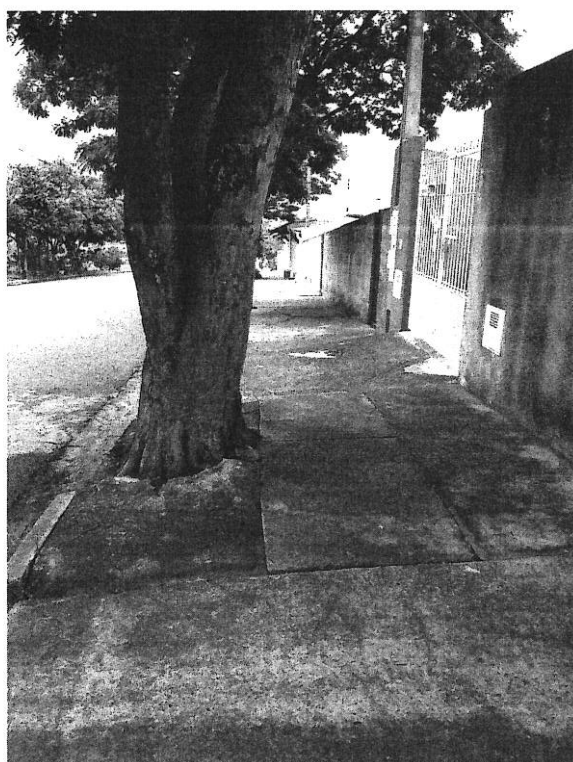
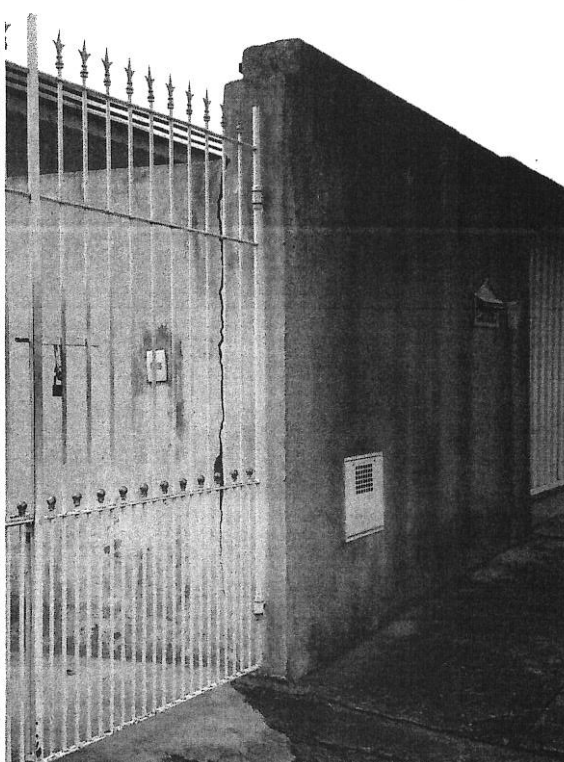
**Sim. Foram constatados danos em parte da calçada causados pela raiz exemplar arbóreo sendo necessário realizar abertura do quadro em torno na base desta árvore.**

**Possivelmente o dano no muro e no chão da garagem não foi causado pelo exemplar arbóreo, solicitamos que o requerente apresente um laudo técnico, elaborado por um profissional devidamente habilitado, comprovando que a condição atual do muro foi provocada pelas raízes e que não se trata de um problema construtivo estrutural. O laudo deverá ser acompanhado da ART/RRT do profissional;**

Os danos ao muro e chão da garagem possivelmente não foram causados pelo exemplar arbóreo, uma vez que a rachadura no muro se inicia de cima para baixo, se fosse causada por raiz de árvore a rachadura começaria de baixo para cima.

**Informo que o serviço de abertura do quadro e reparo da calçada danificada pela raiz da árvore será executado conforme possibilidades deste departamento.**

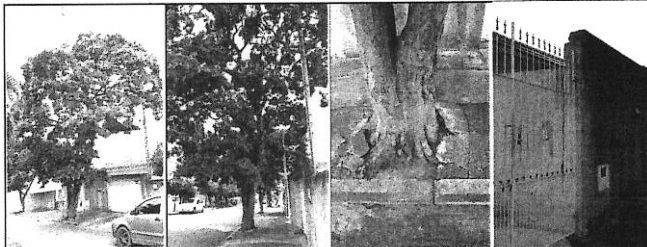
### Fotos

Exemplar arbóreo saudável; Danos à calçada podem ser remediados.
