Ofício nº 286/2019-DTL/GP/P

Assunto: Resposta ao Requerimento nº 452/2019 Informações sobre indicação que solicita avaliação de possíveis problemas em residências e calçadas causados por indivíduo arbóreo.

RELATÓRIO FOTOGRÁFICO

FICHA DE ANÁLISE TÉCNICA DE ARBORIZAÇÃO URBANA

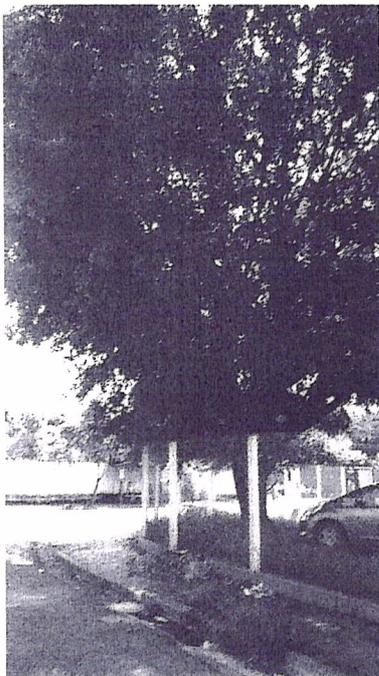
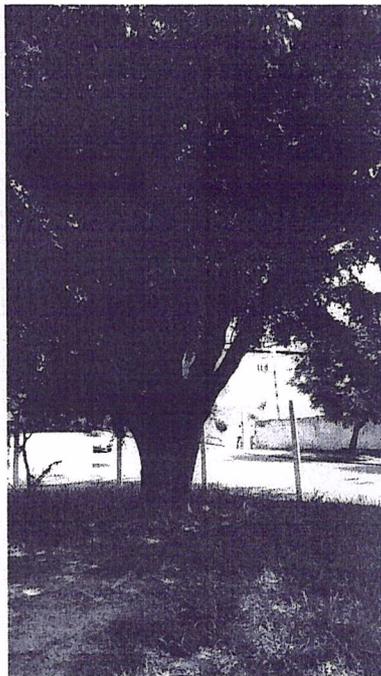
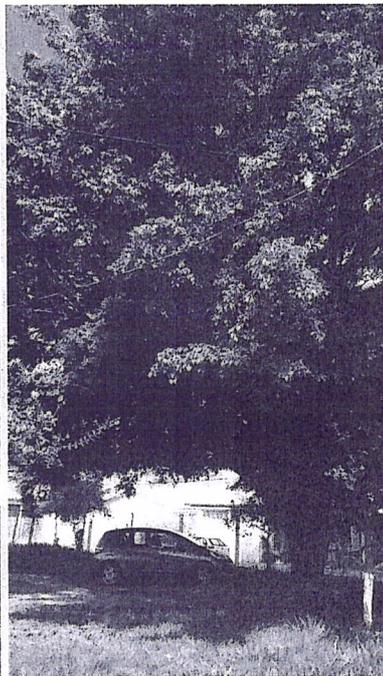
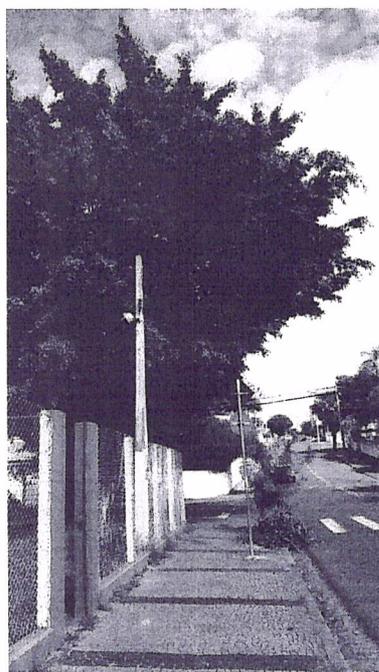
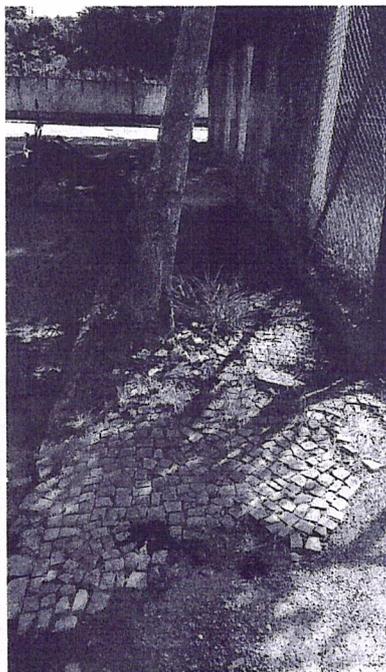
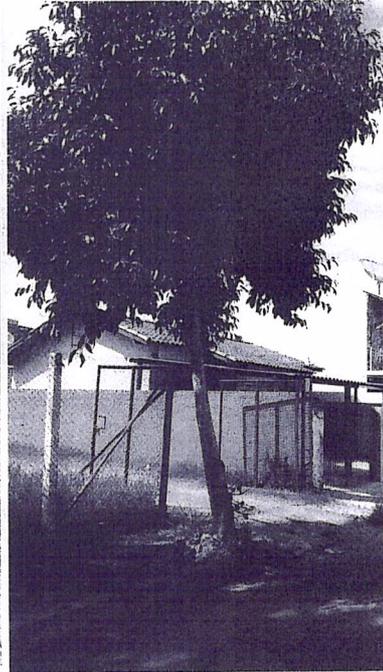
Em vistoria no local, foi constatado que o referido exemplar arbóreo apresenta bom estado fitossanitário, necessita ser apenas podado e o mesmo não apresenta danos à calçada ou locais próximos.

Justificativa:
Exemplar arbóreo apresenta boas condições fitossanitárias, não oferece elevado risco para o local, contudo necessita de uma poda de adequação.

Não, porém o serviço de reparo da calçada onde se encontra plantado um jambolão, será encaminhado para o órgão competente para providências.
