**PREFEITURA DE  
VALINHOS**

## **RELATÓRIO FOTOGRÁFICO**

Visita efetuada no dia 03 de abril de 2019, na edificação localizada na Avenida Gessy Lever nº550, Bairro Lenheiro, Valinhos – SP, UPA (Unidade de pronto atendimento), conforme levantamento fotográfico a seguir:

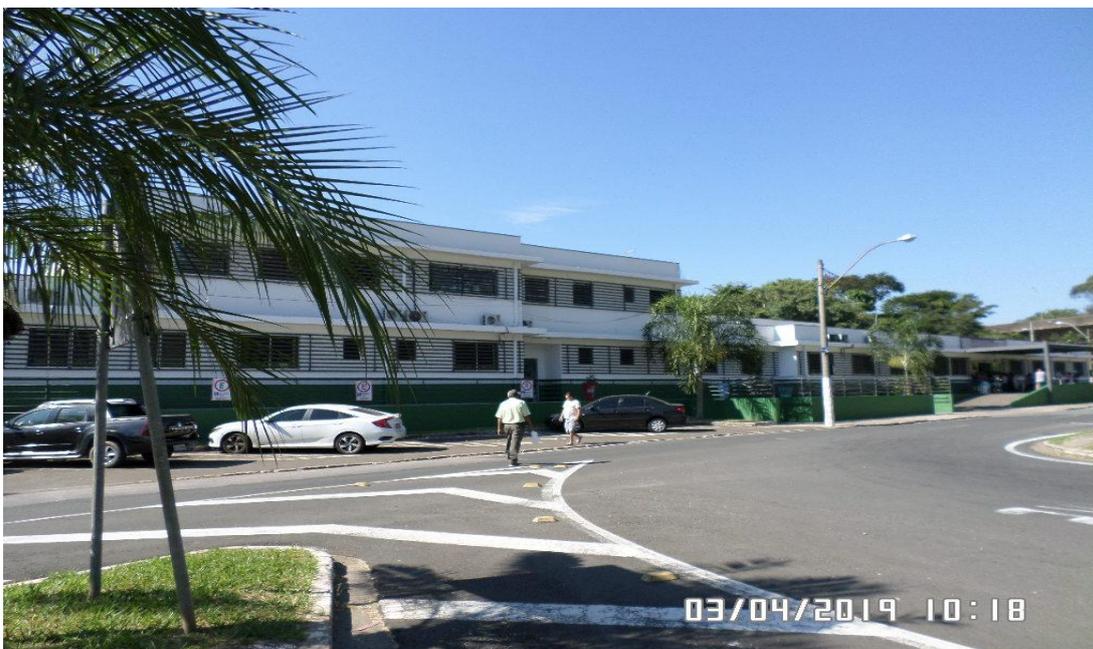
Pintura externa fechada

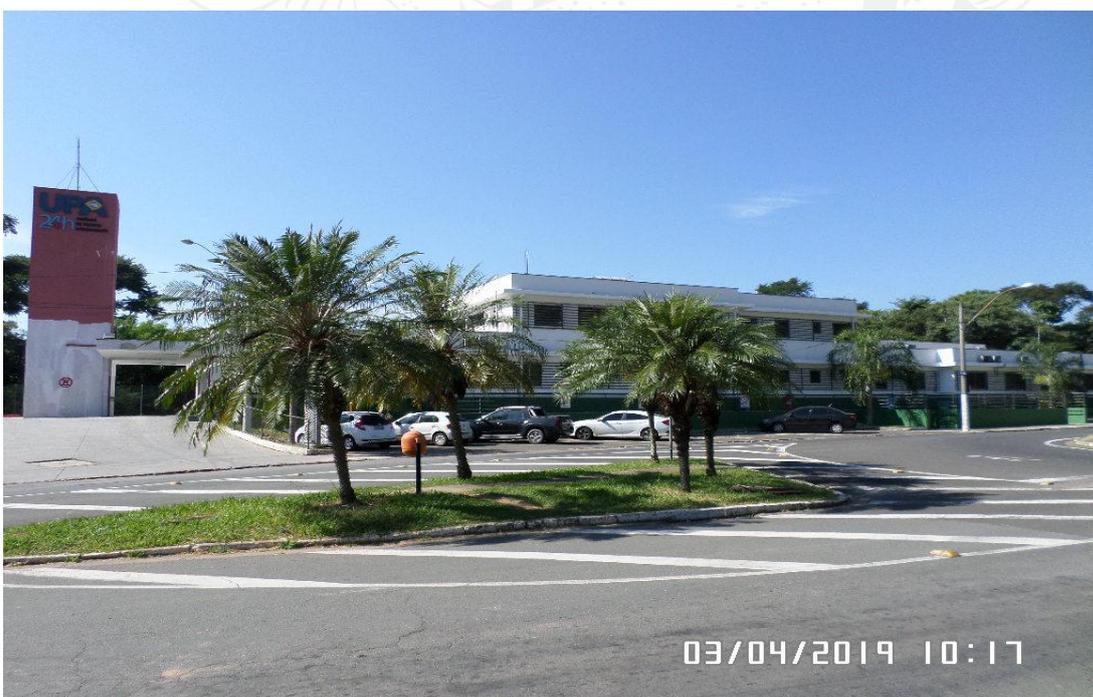
Pintura externa fechada, iniciado caixa d'água

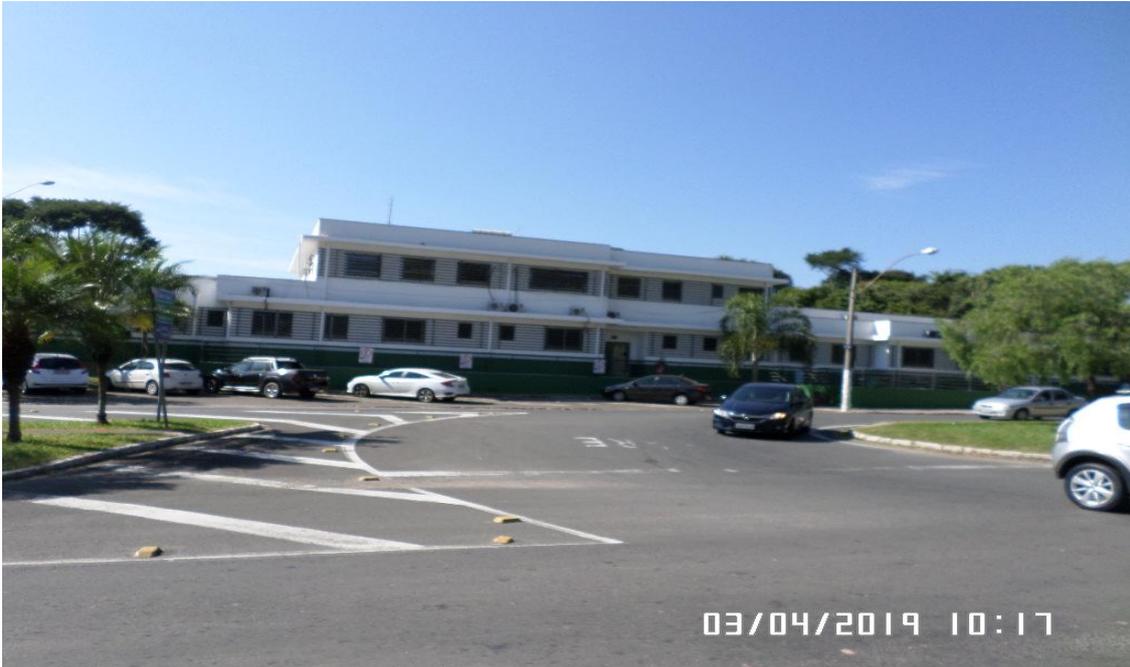
Pintura externa fechada

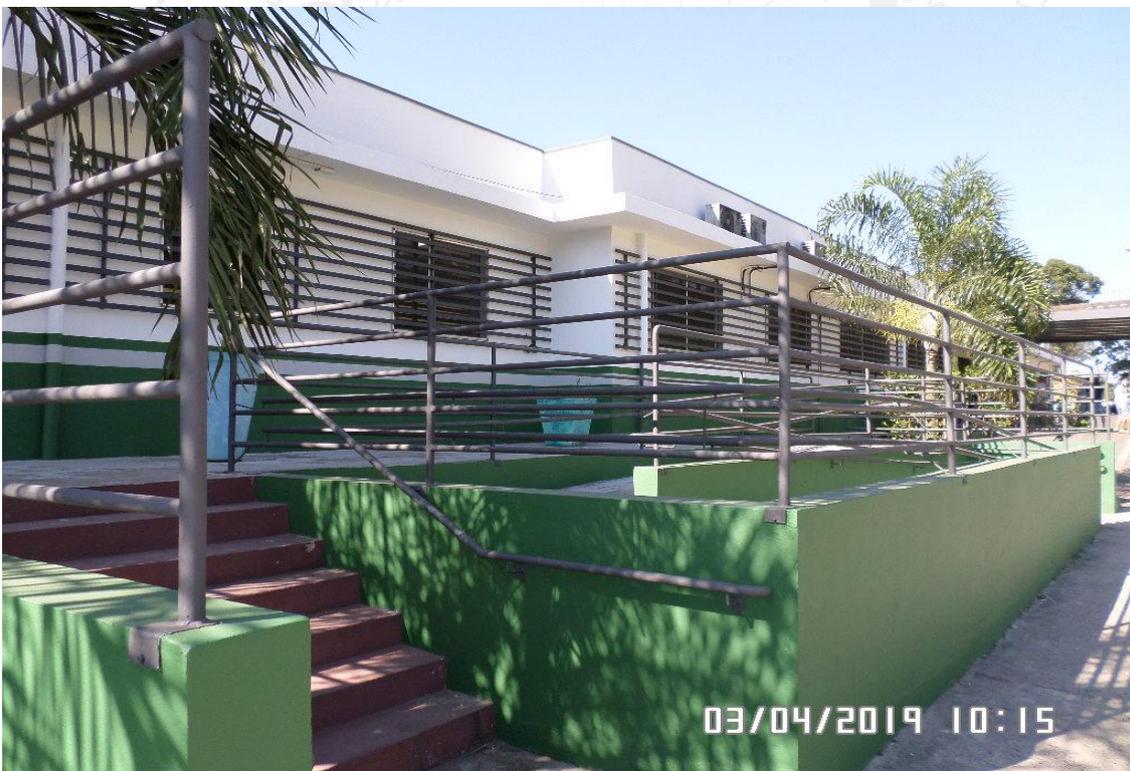
Pintura externa, fachada, muretas, Guarda – Corpo e Brises

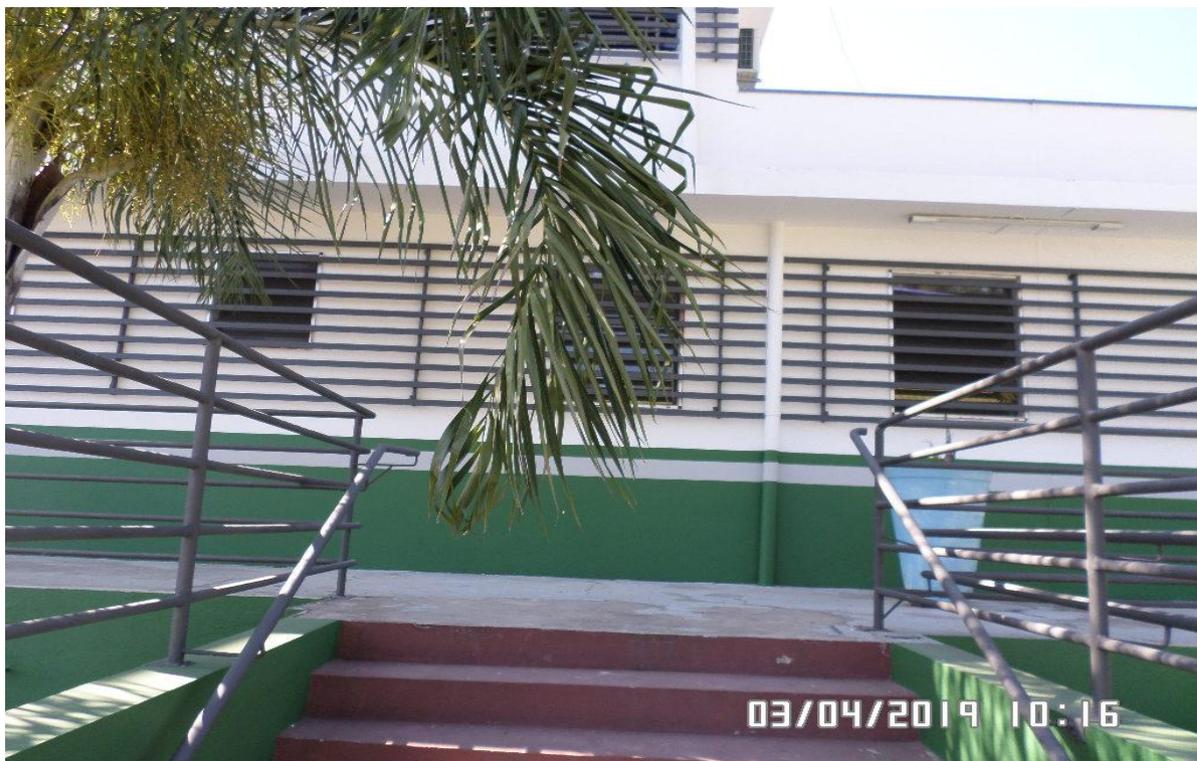
Pintura externa fachada, muretas, Guarda – Corpo e Brises

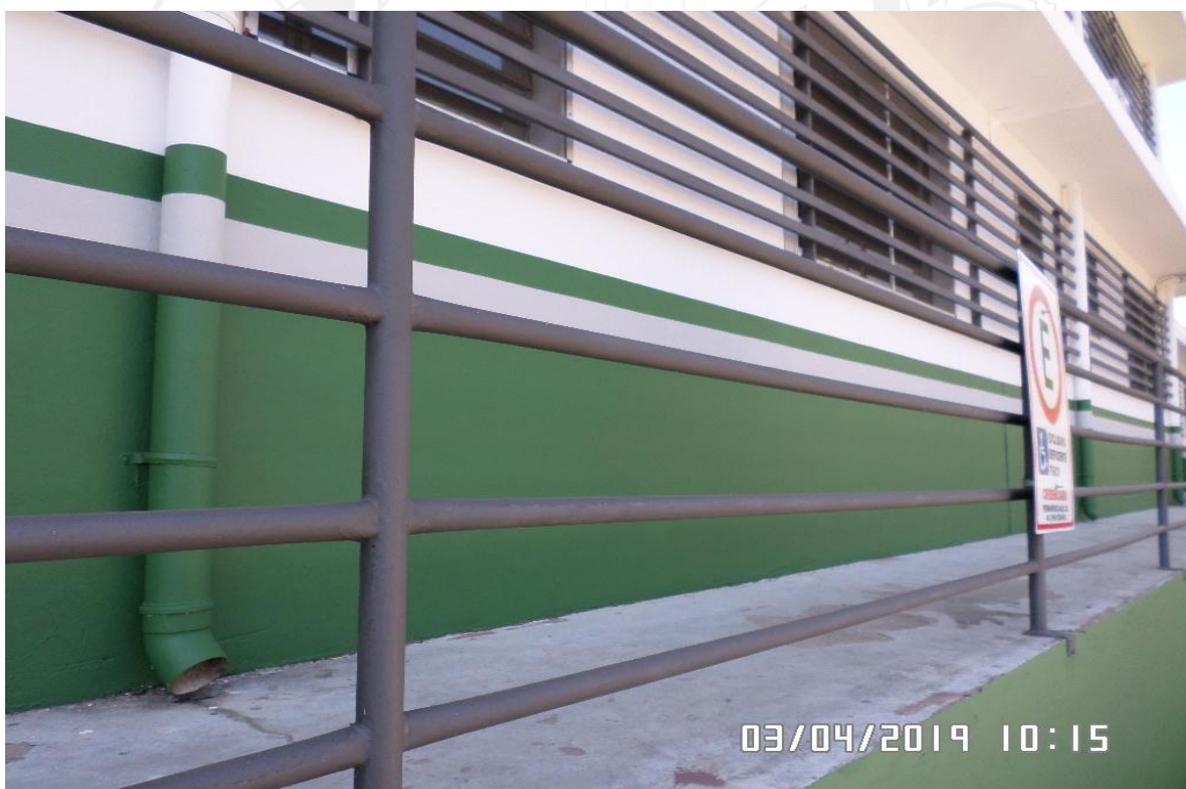
Pintura externa, fachada, Guarda – Corpo e Brises

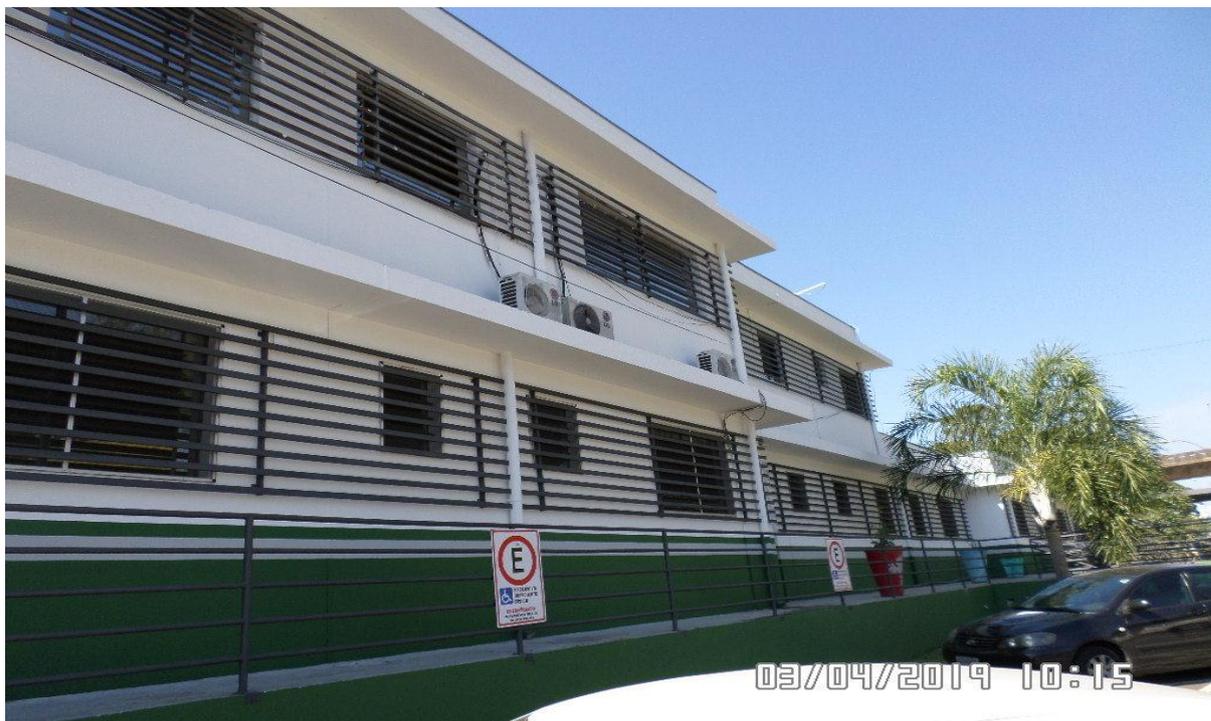
Pintura externa, fachada, Guarda – Corpo e Brises

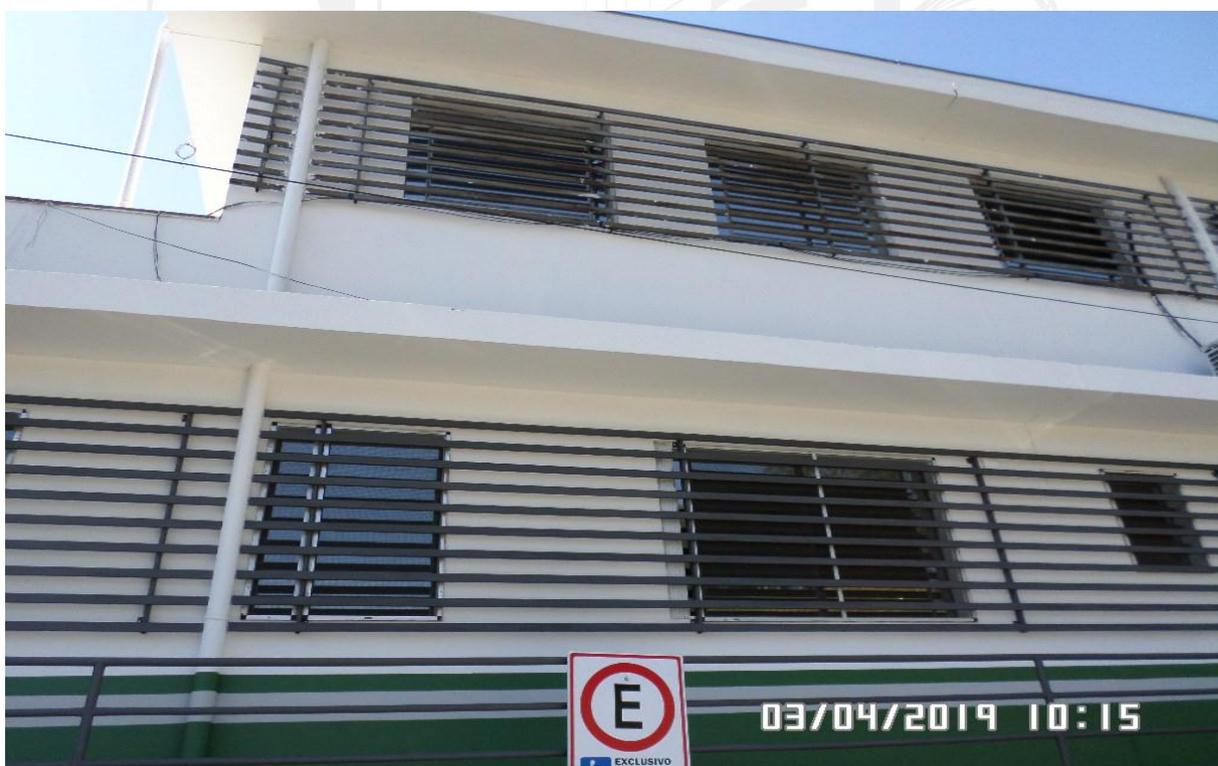
Pintura externa, fachada e Brises

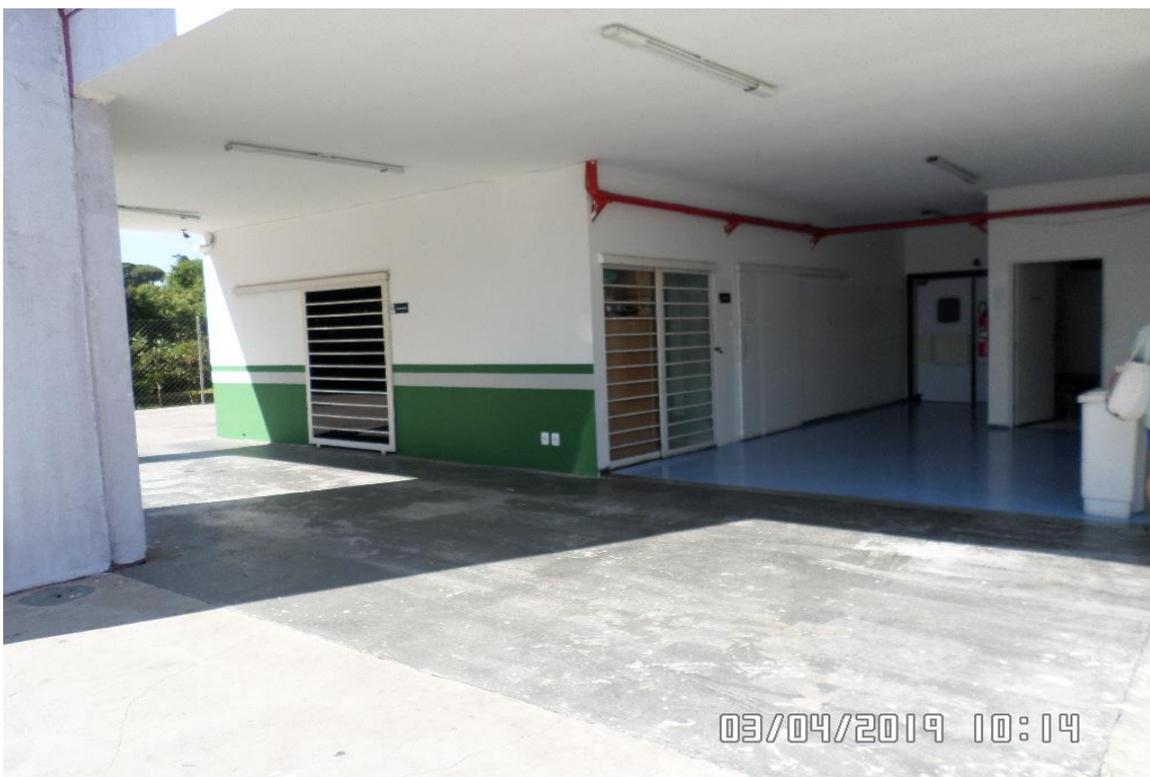
Pintura externa, Lateral esquerda de quem da Avenida Gessy Lever, olha para a UPA

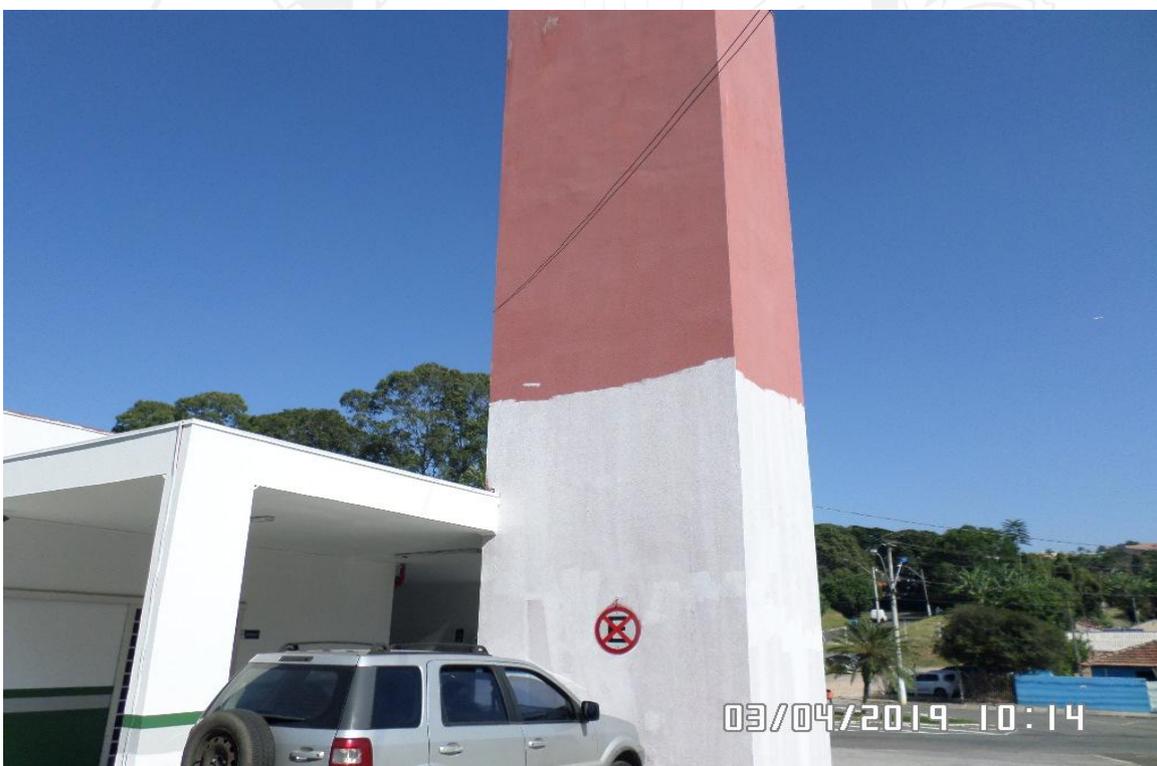
Início de pintura externa da caixa d' água

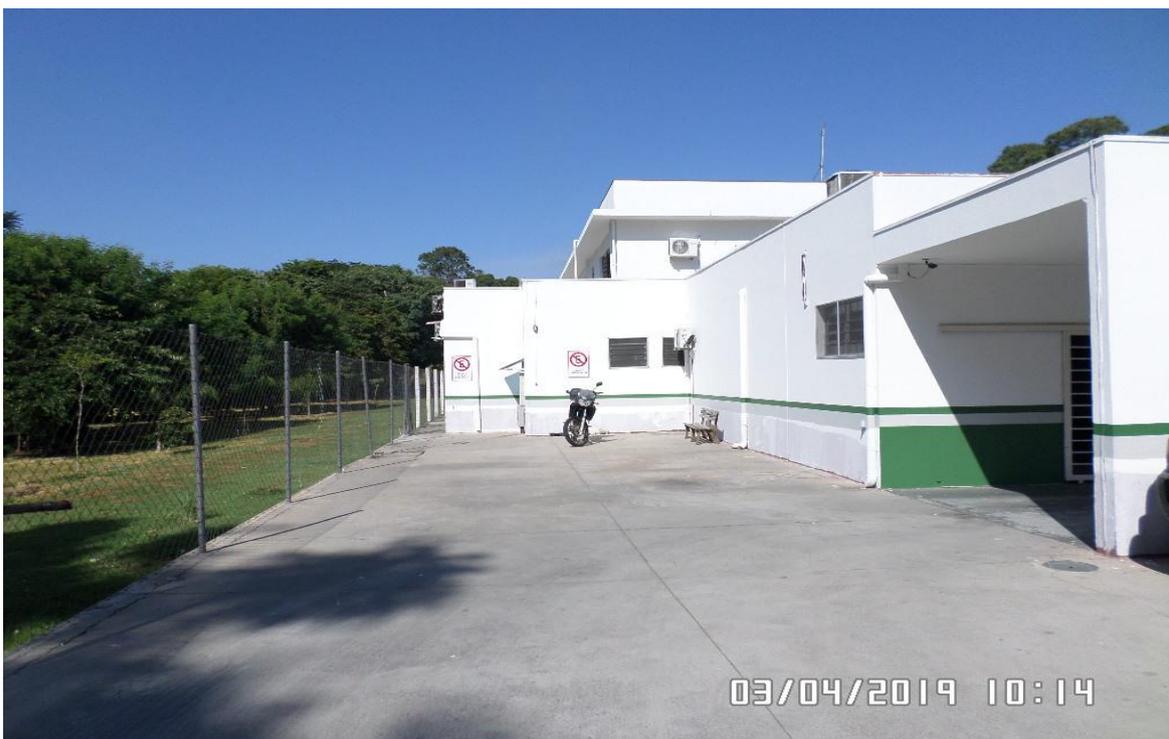
Em andamento, pintura nos fundos, lado esquerdo de quem da Avenida Gessy Lever, olha para a UPA

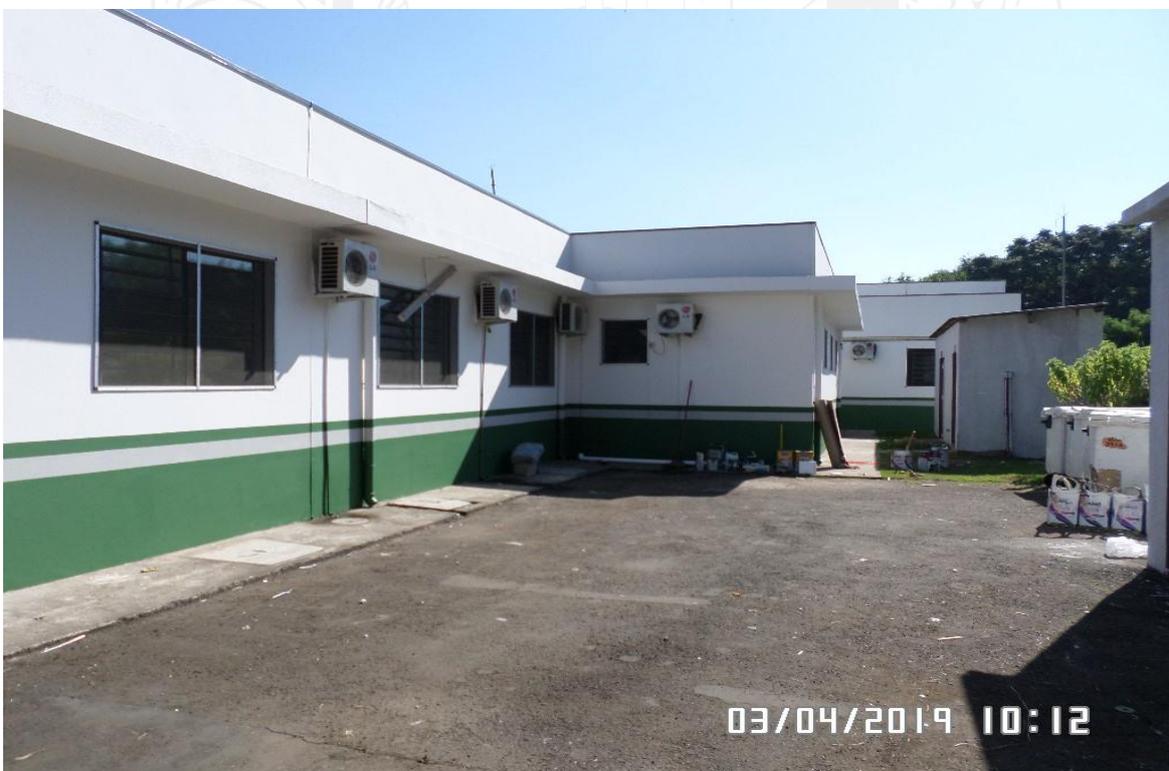
Pintura nos fundos, lado direito de quem da Avenida Gessy Lever, olha para a UPA

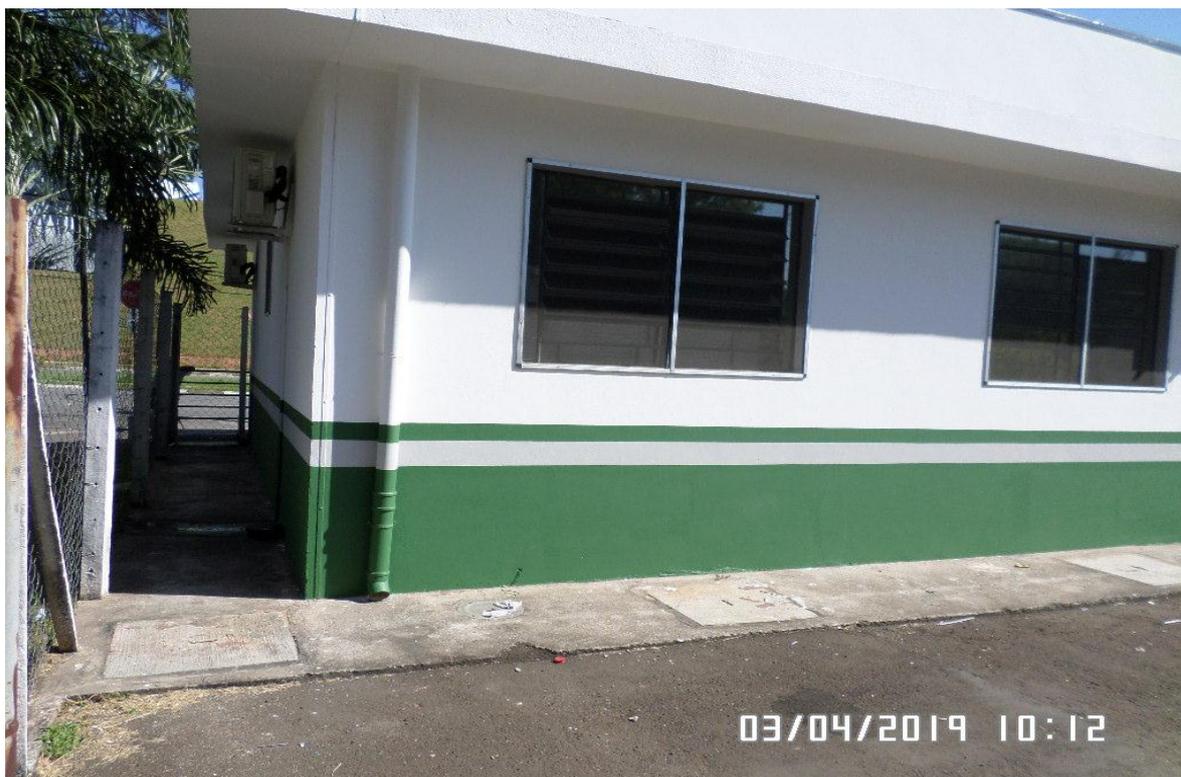
Pintura nos fundos, lado direito de quem da Avenida Gessy Lever, olha para a UPA

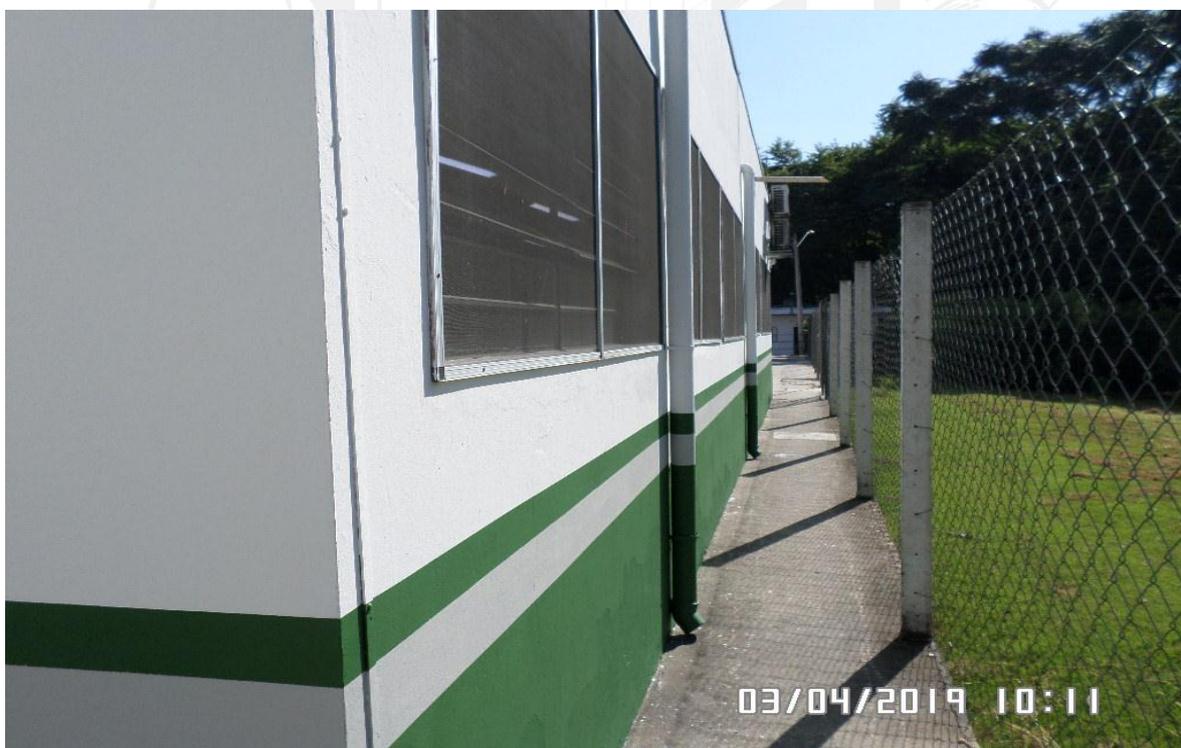
Pintura externa nos fundos da edificação

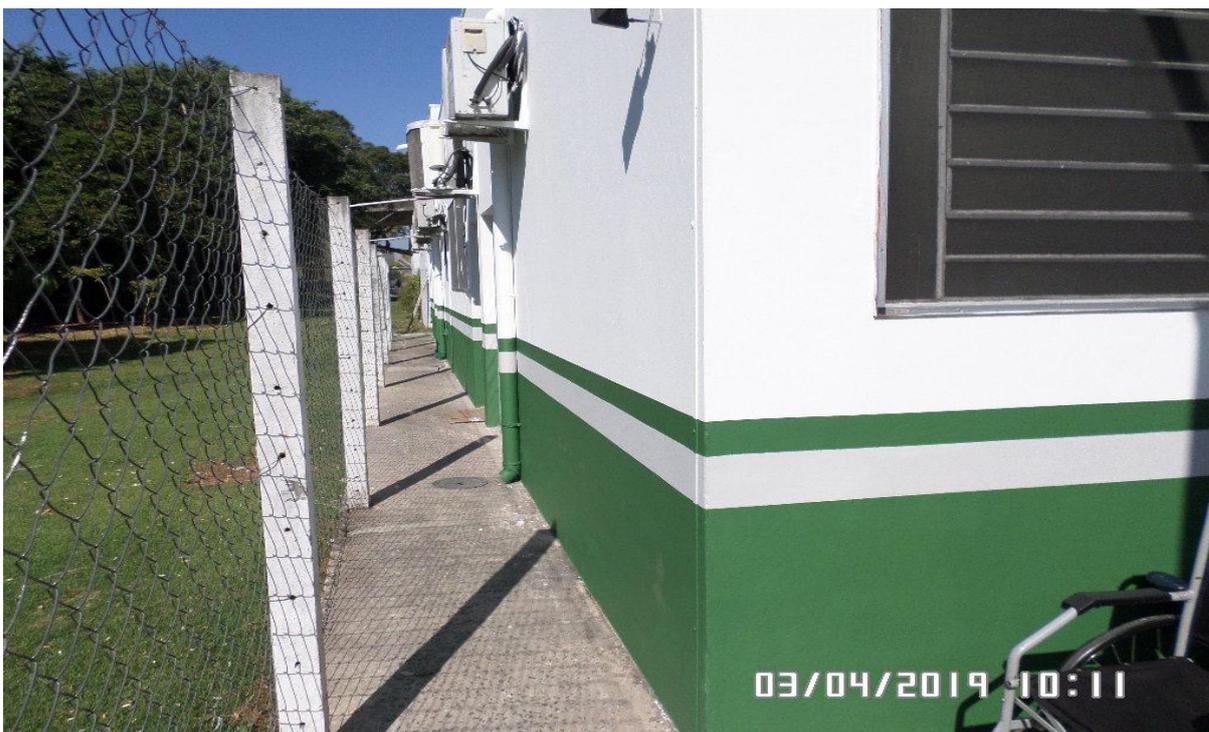
Pintura externa nos fundos da edificação

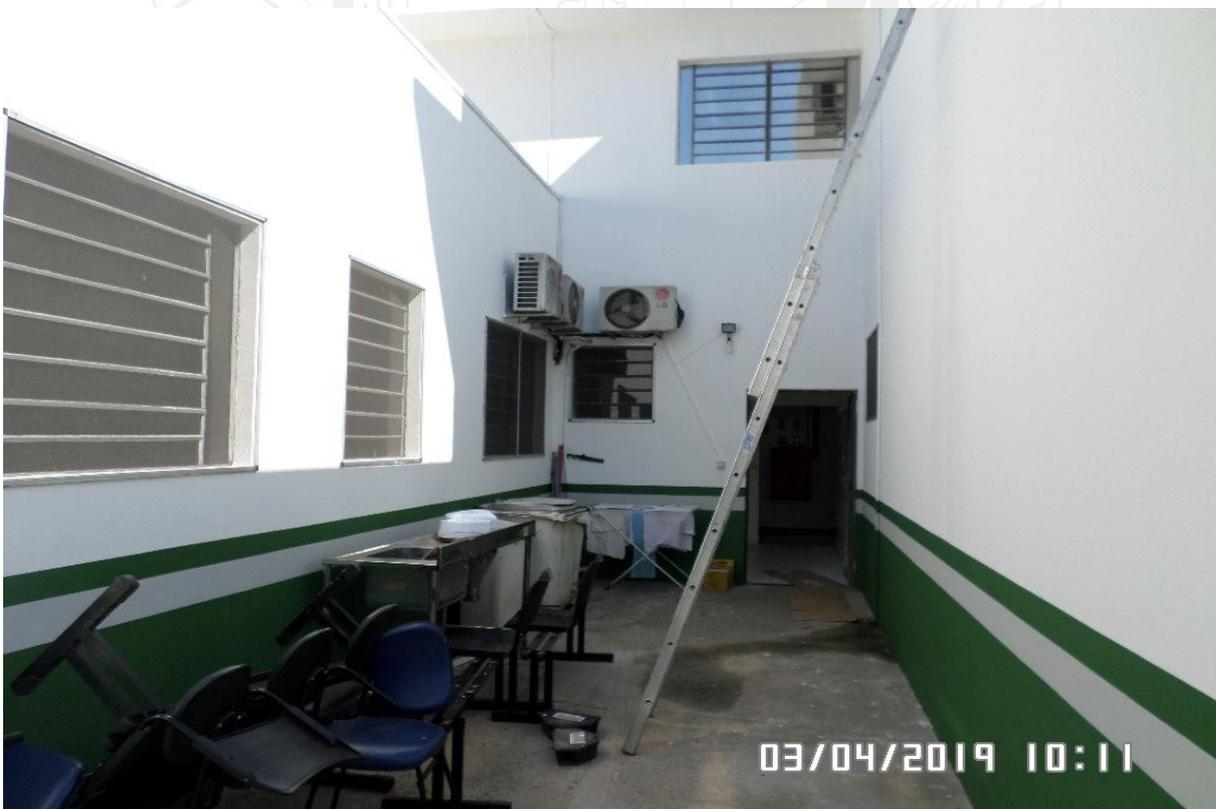
Pintura externa nos fundos da edificação

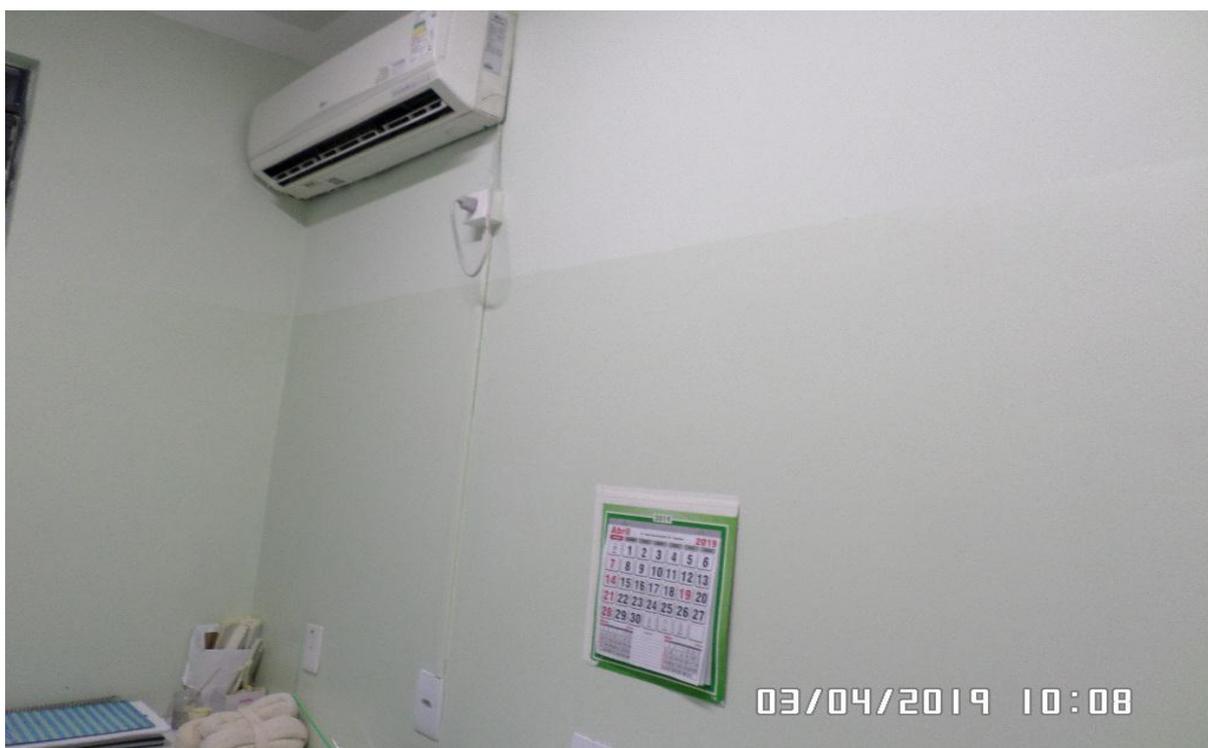
Pintura interna, sala imobilização gesso – Pav. Térreo

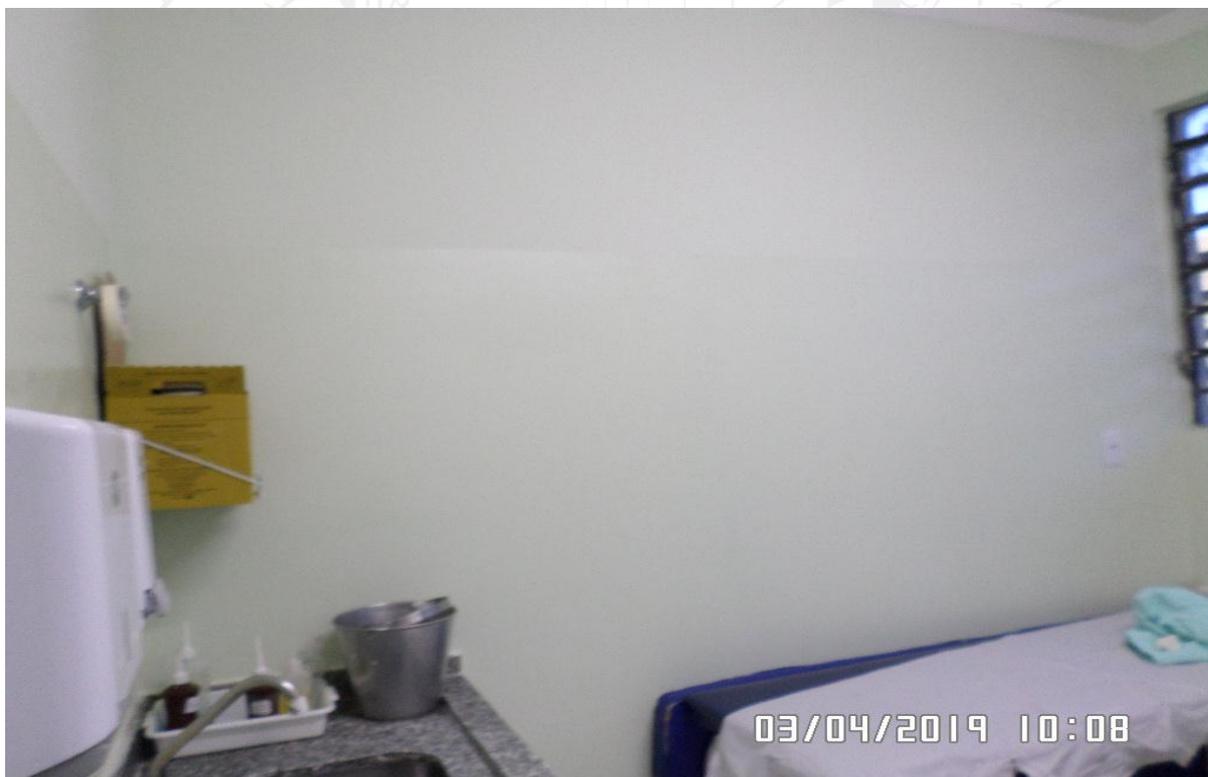
Pintura interna, sala imobilização gesso – Pav. Térreo

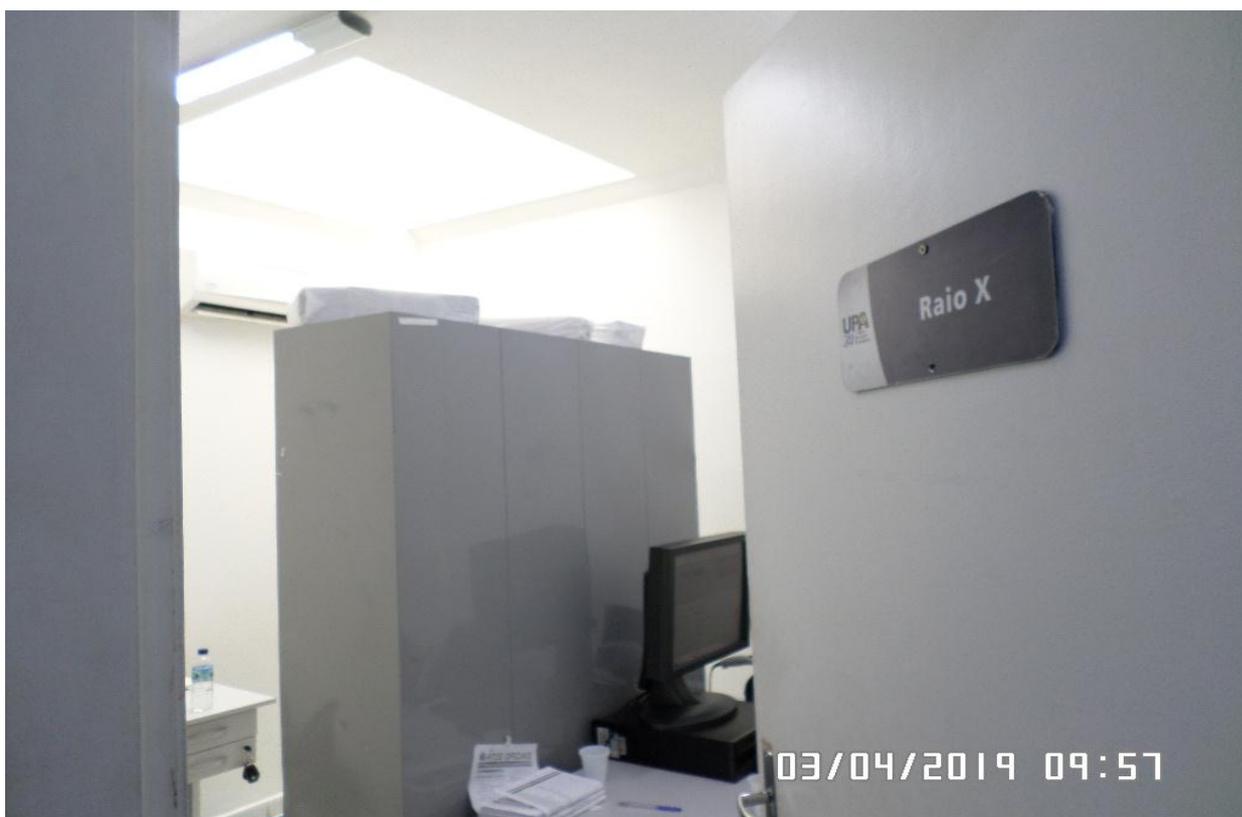
Pintura interna, sala Raio-X – Pav. Térreo

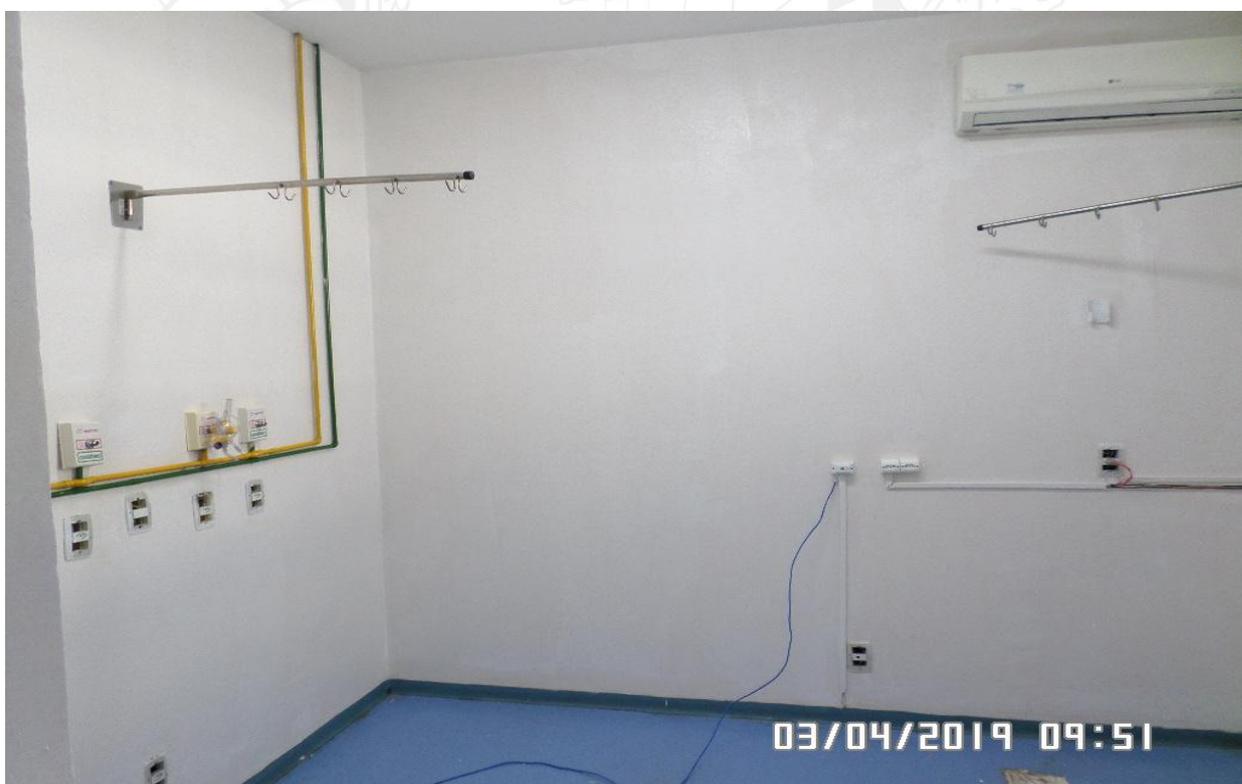
Pintura interna, sala de medicamento – Pav. Térreo

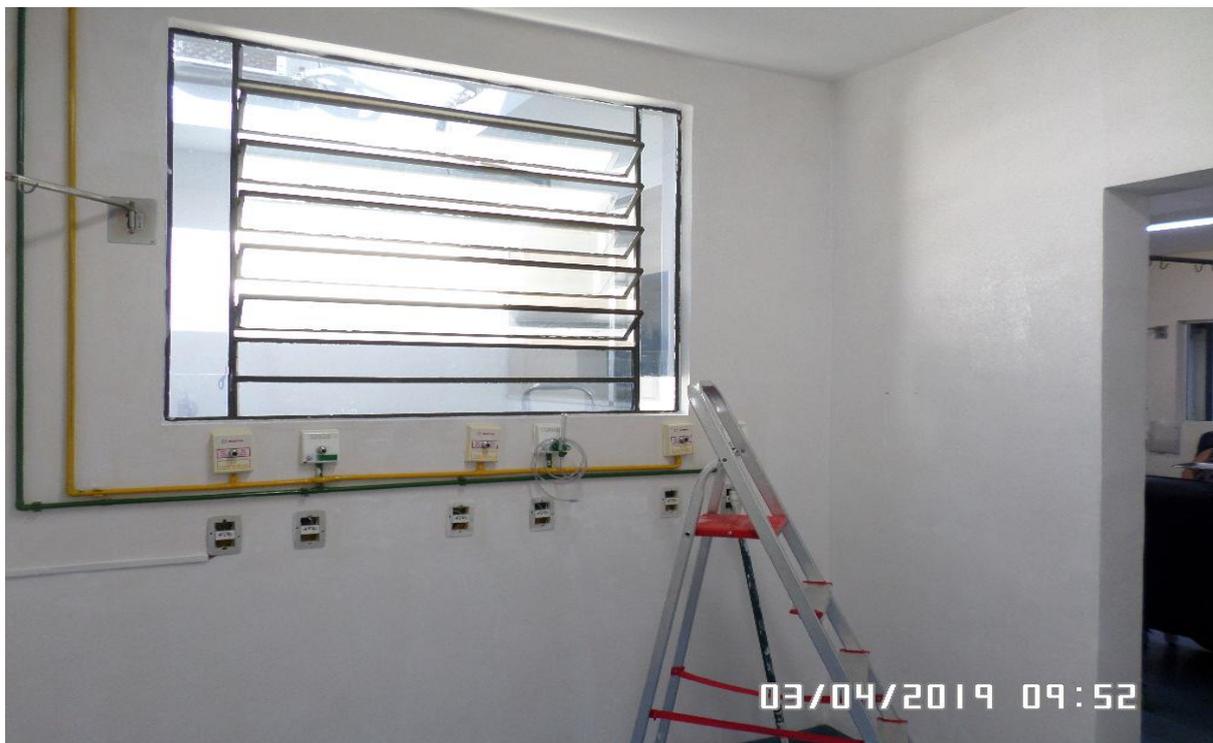
Pintura interna, sala de medicamento Pav. Térreo

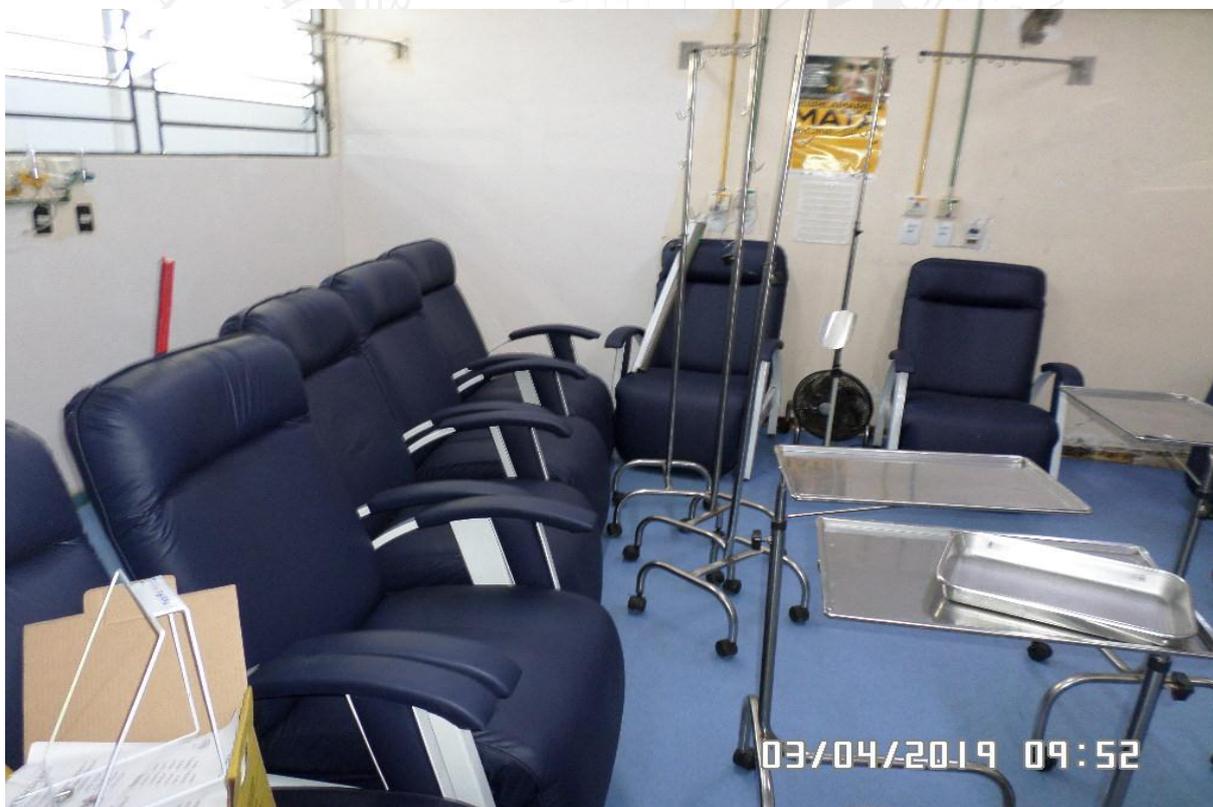
Pintura interna, sala de medicamento – Pav. Térreo

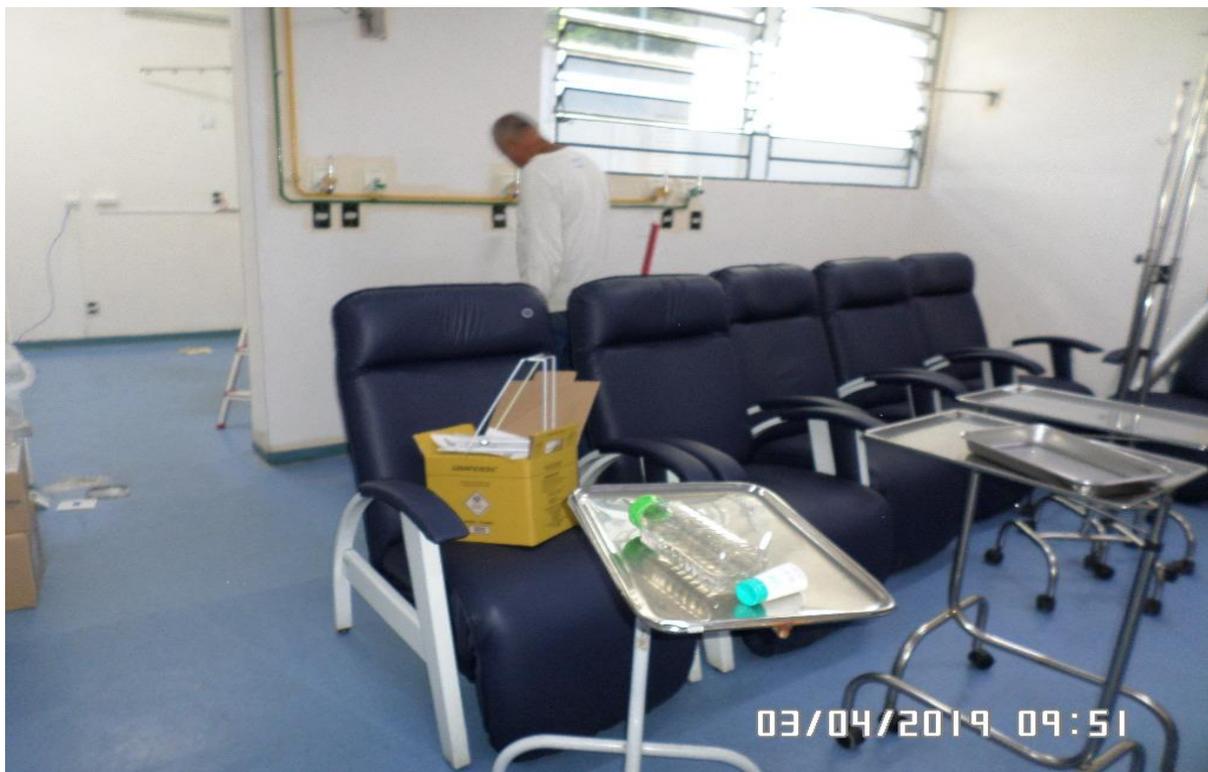
Pintura interna, sala de medicamento – Pav. Térreo

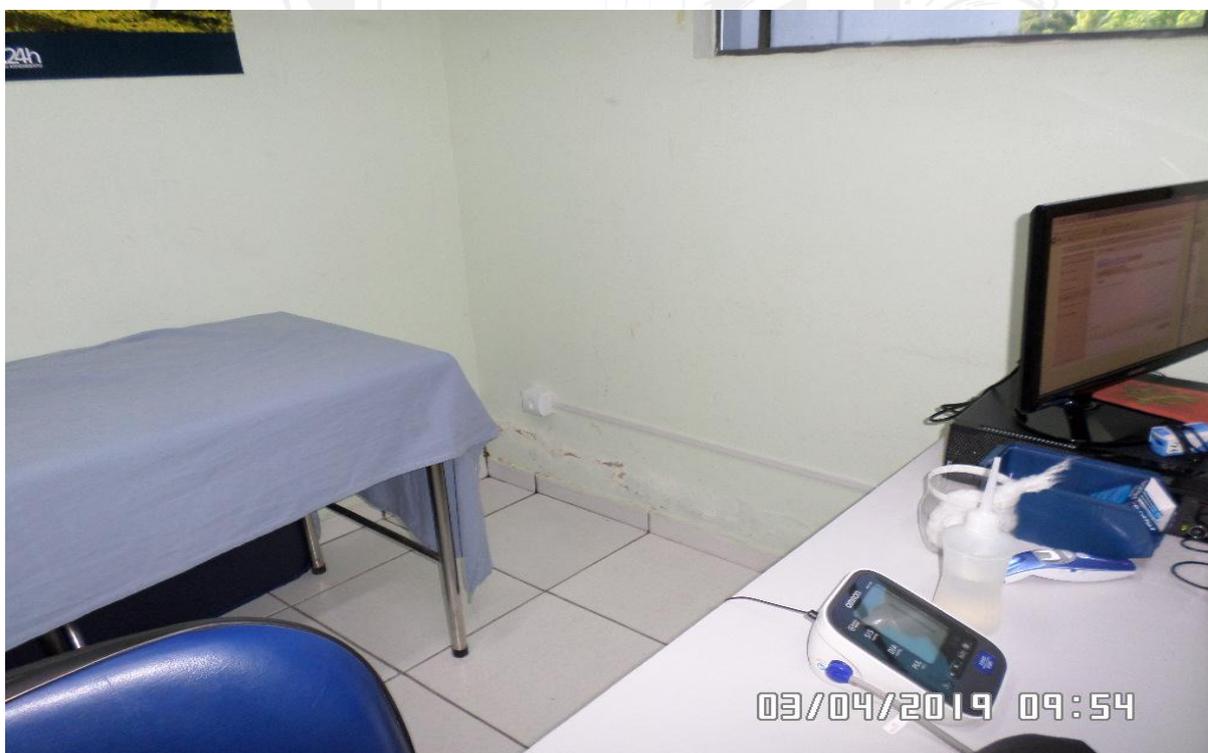
Ponto de elétrica sala de exame – Pav. Térreo

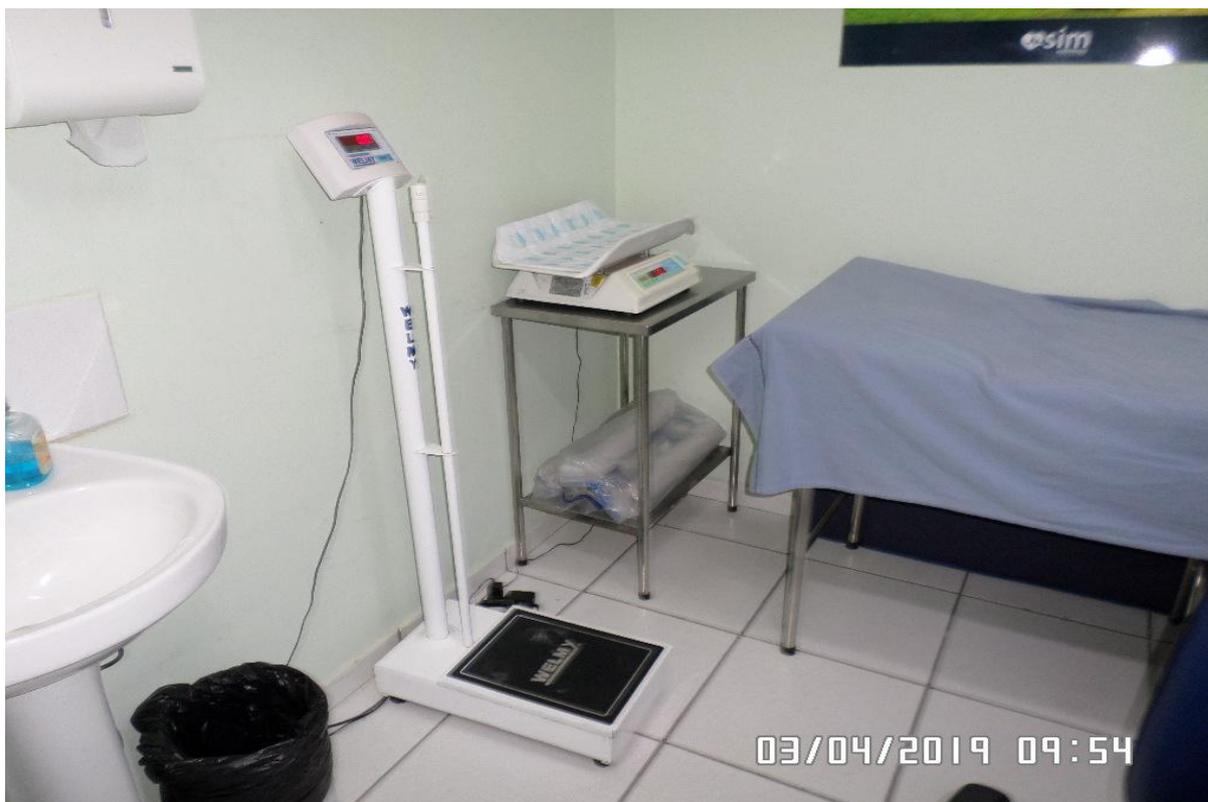
Ponto de elétrica sala de exame – Pav. Térreo
