**PREFEITURA DE  
VALINHOS**

## **RELATÓRIO FOTOGRÁFICO**

Visita efetuada no dia 03 de abril de 2019, na edificação localizada na Avenida Gessy Lever nº550, Bairro Lenheiro, Valinhos – SP, UPA (Unidade de pronto atendimento), conforme levantamento fotográfico a seguir:

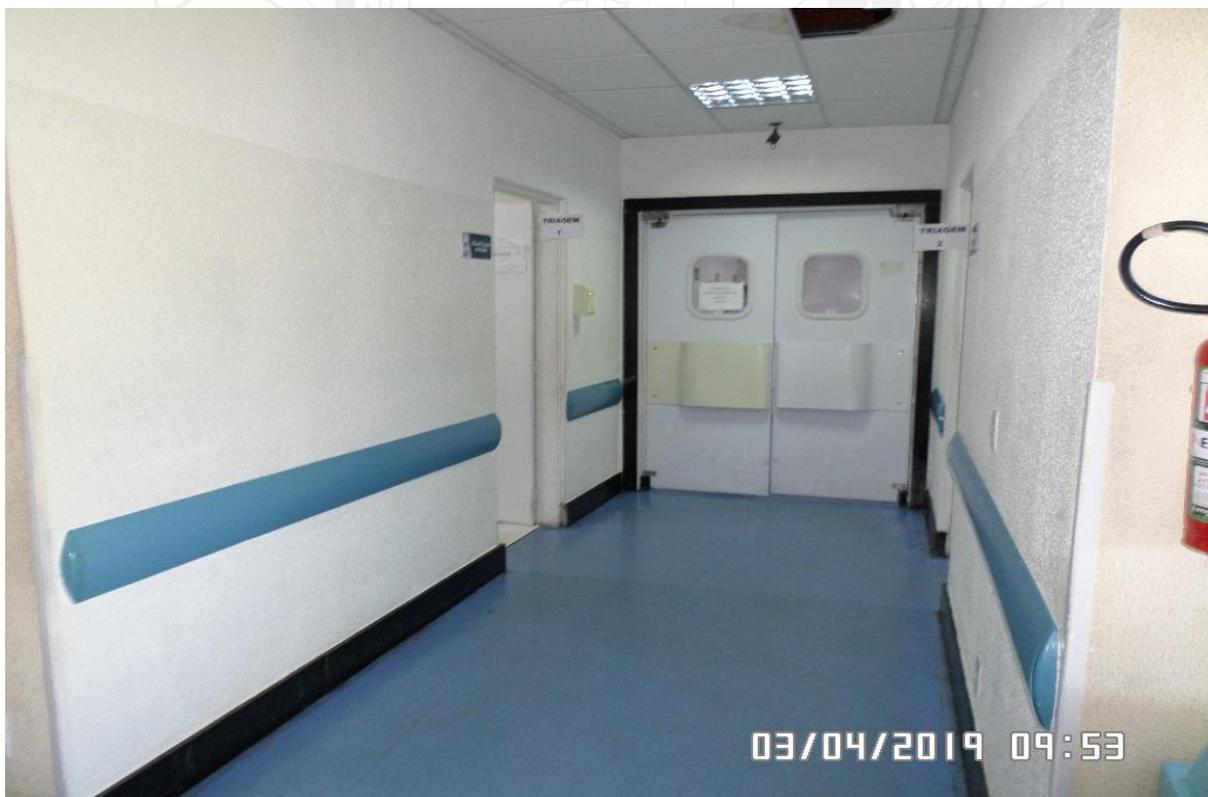
Pintura já com a barra impermeável no Corredor de circulação entre as salas de atendimento – Pav. Térreo.

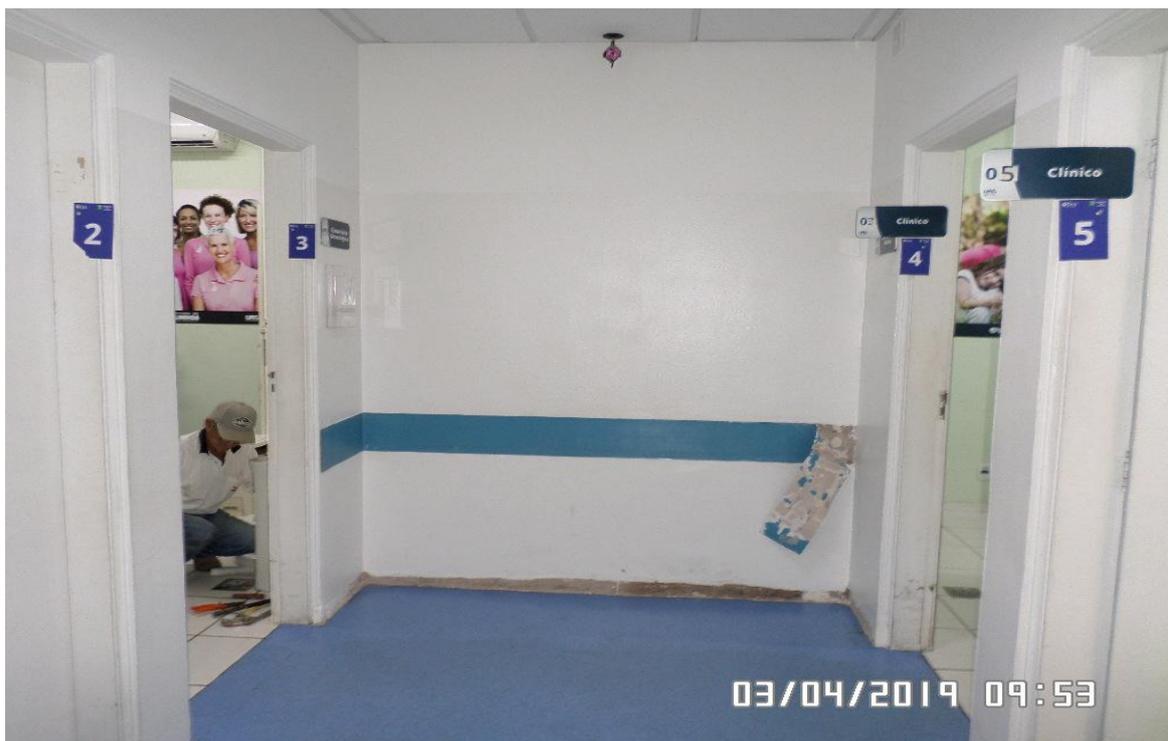
Pintura já com a barra impermeável no Corredor de circulação entre as salas de atendimento, falta manutenção do rodapé e batedor azul – Pav. Térreo

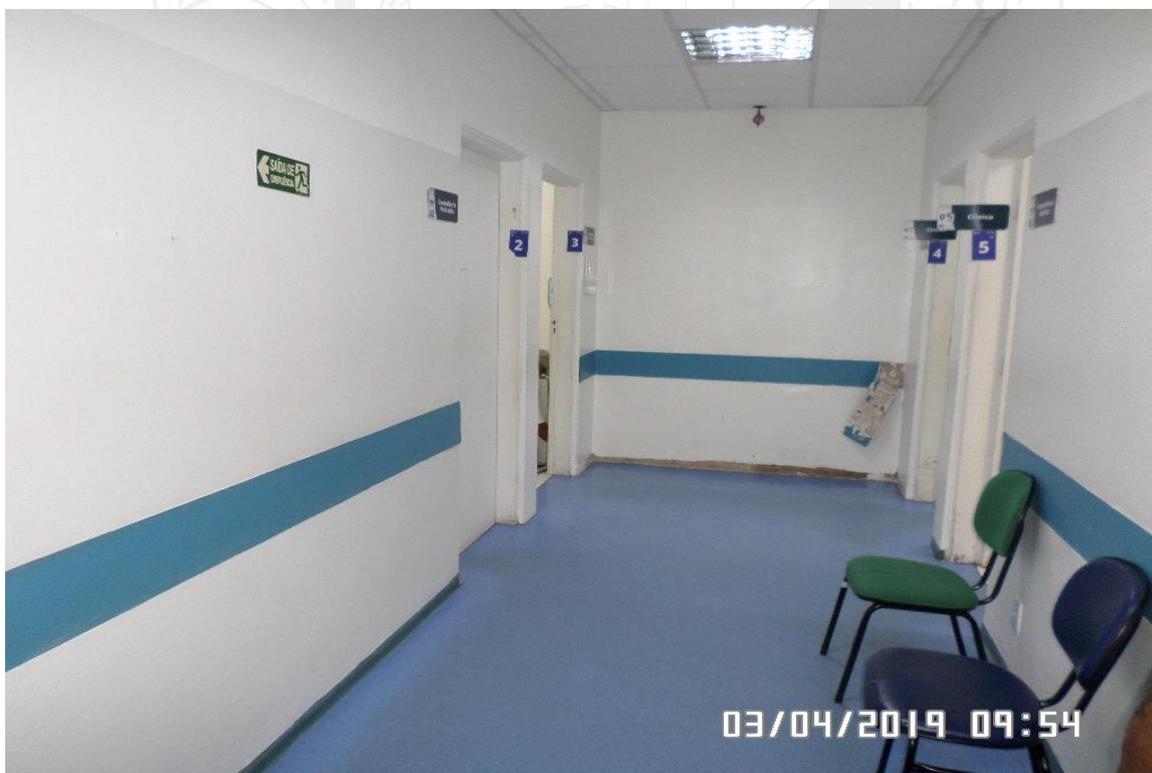
Pintura já com a barra impermeável no Corredor de circulação entre as salas de atendimento e de exames, falta manutenção do rodapé e batedor azul – Pav. Térreo.

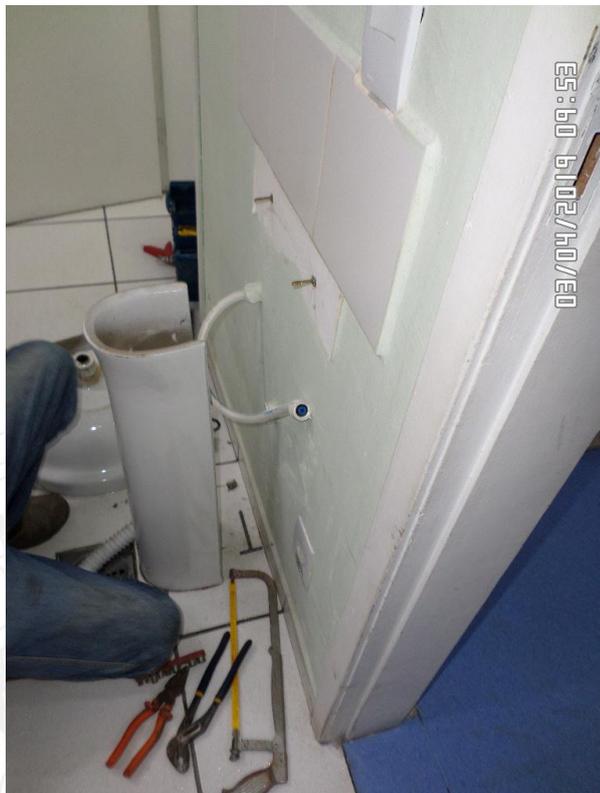
Manutenção de Instalação Hidráulica na sala de exame no fundo do corredor – Pav. Térreo.

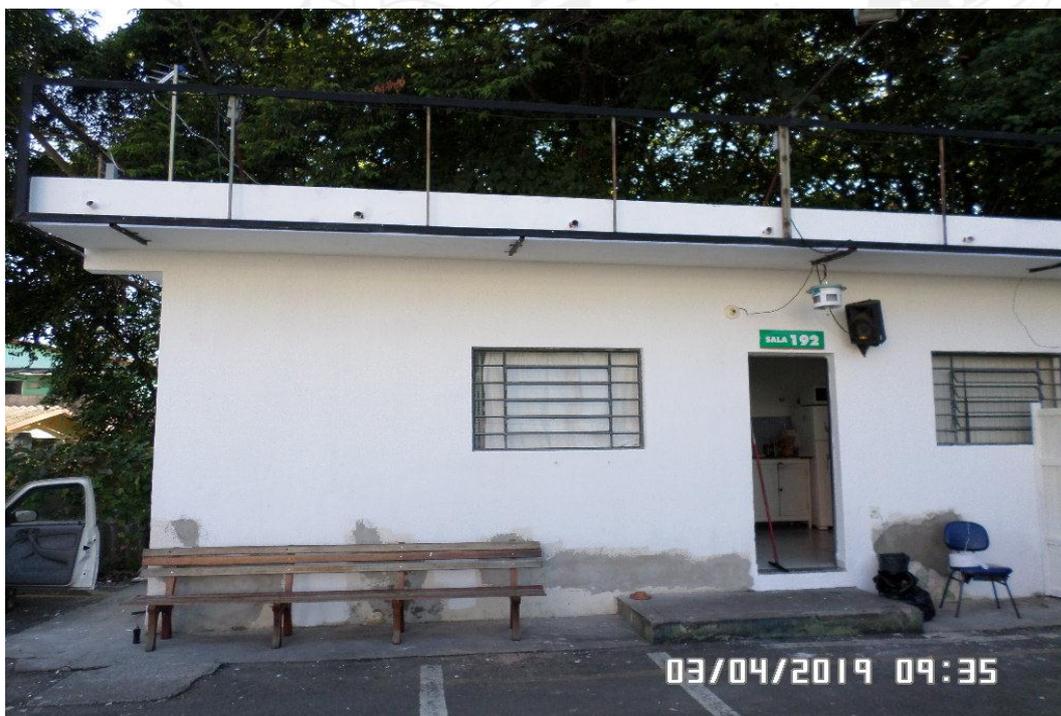
Pintura externa Sala 192, falta acabamento - Resgate

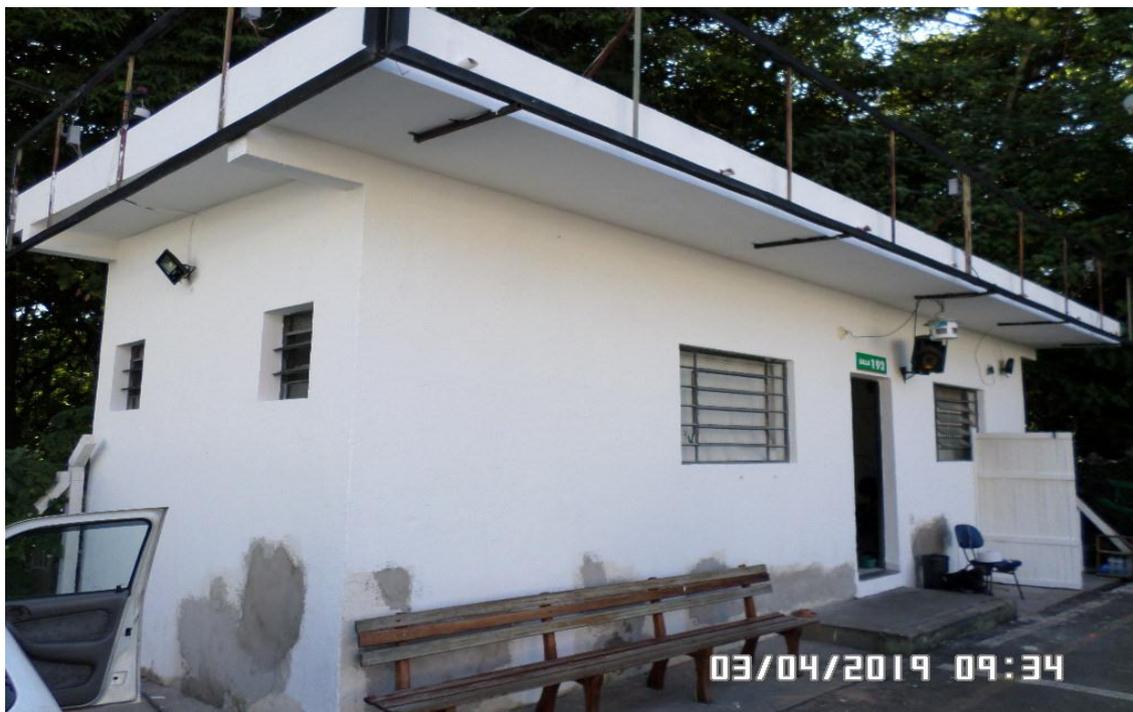
Pintura externa Sala 192 , falta acabamento Sala 192 – Resgate

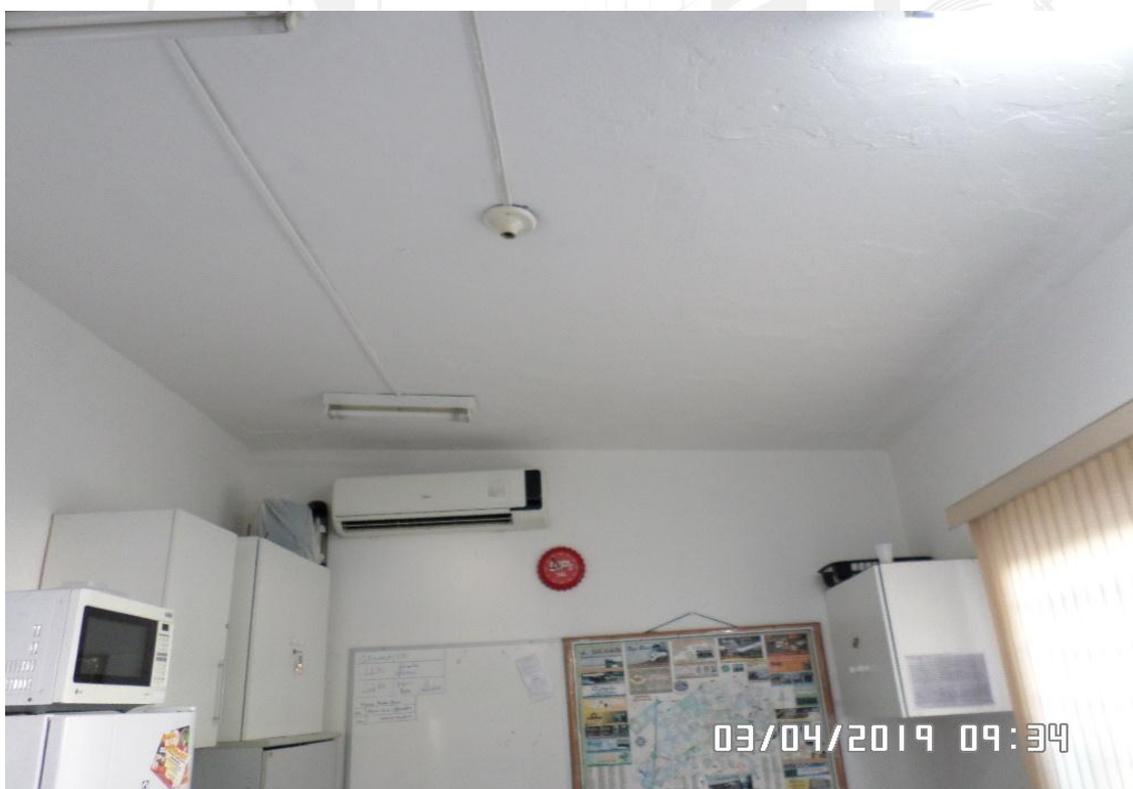
Pintura interna teto da Sala 192 - Resgate

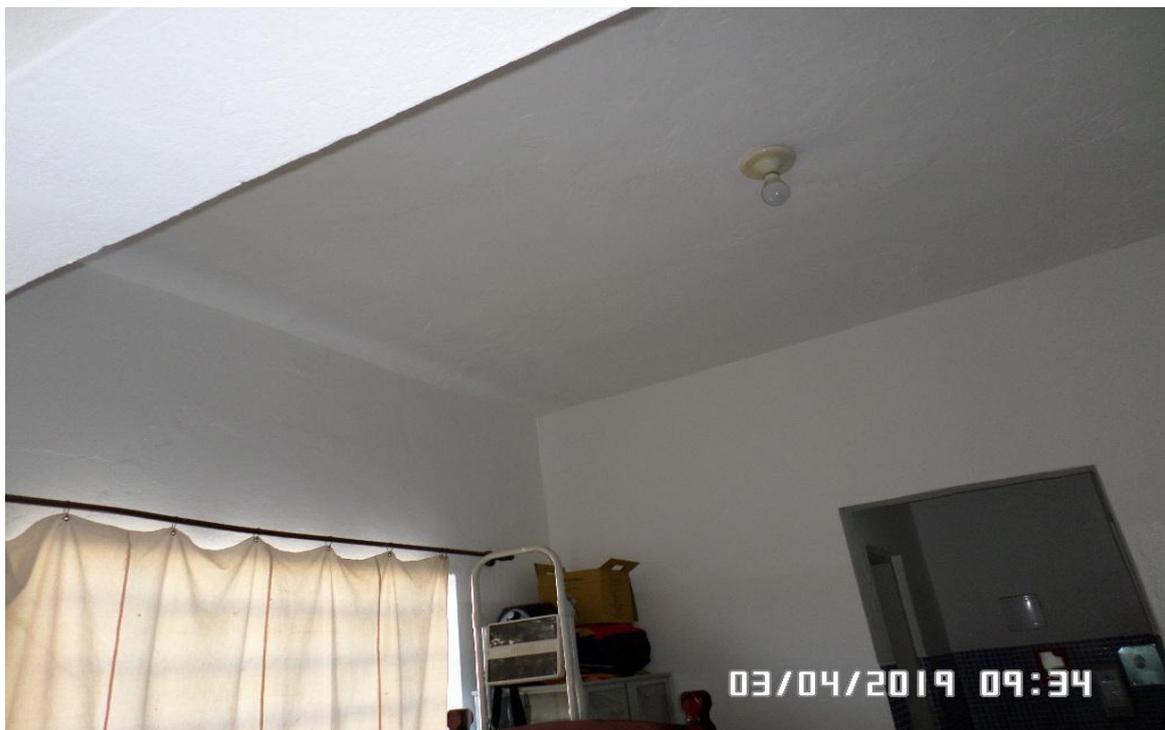
Pintura interna teto da Sala 192 – Resgate

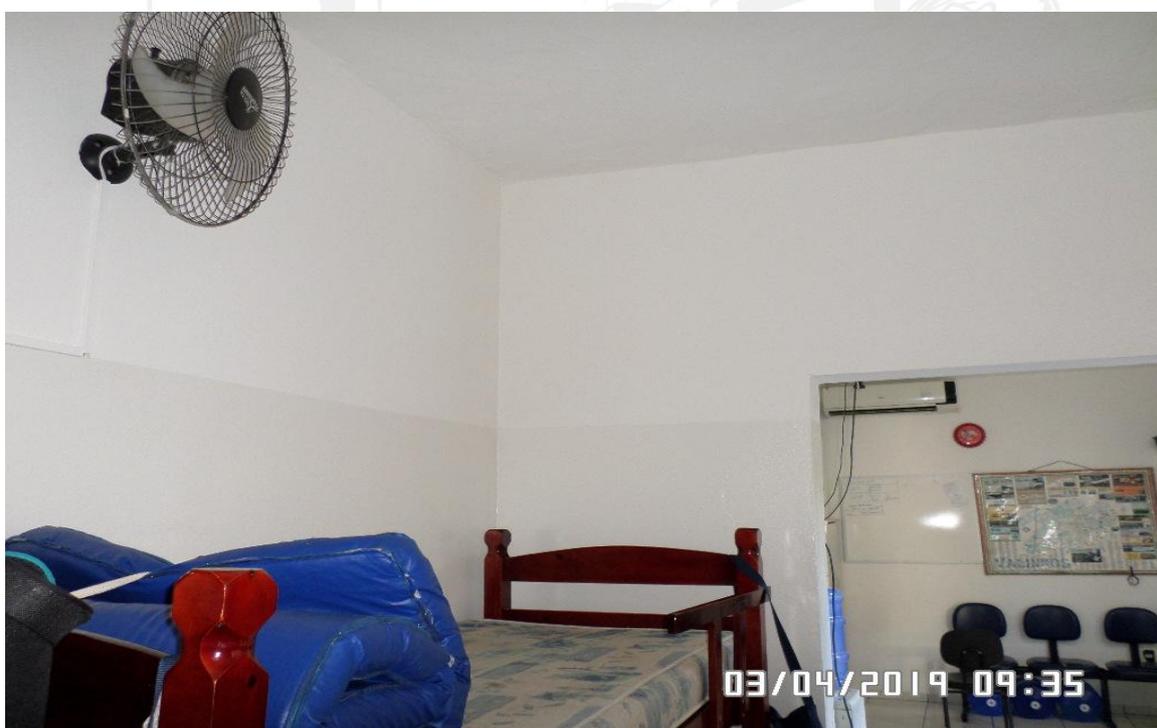
Pintura interna paredes, já com barra impermeável da Sala 192 - Resgate

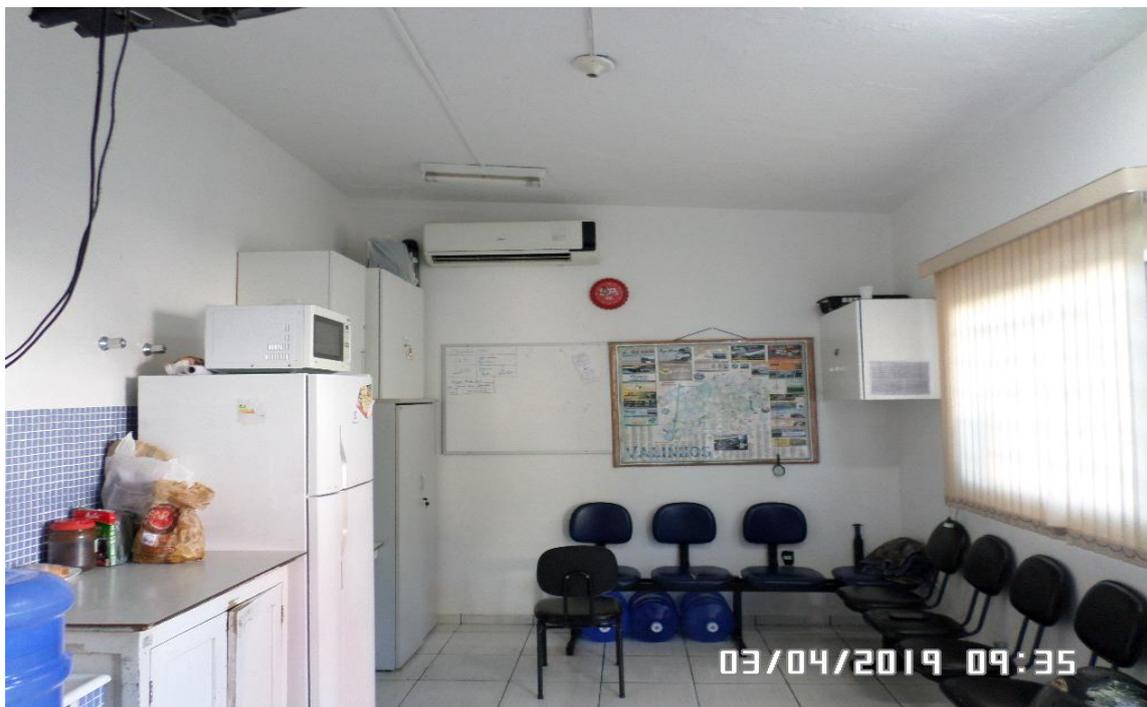
Pintura interna paredes, já com barra impermeável da Sala 192 - Resgate
