**Resposta ao Requerimento nº 319/2024**

**Assunto:** *Informações sobre árvore que está causando transtornos, devido ao perigo dos galhos caírem, na Rua Antônio Juliato, altura do nº 45, no Bairro Santa Marina.*

## Laudo de vistoria

<b>Protocolo</b>	Requerimento 319/2024
<b>Requerente</b>	Vereador Gabriel Bueno
<b>Endereço</b>	Rua Antonio Juliato, nº 45
<b>Bairro</b>	Santa Marina
<b>Data</b>	19/03/2024
<b>Motivo da solicitação</b>	Risco de queda de galhos

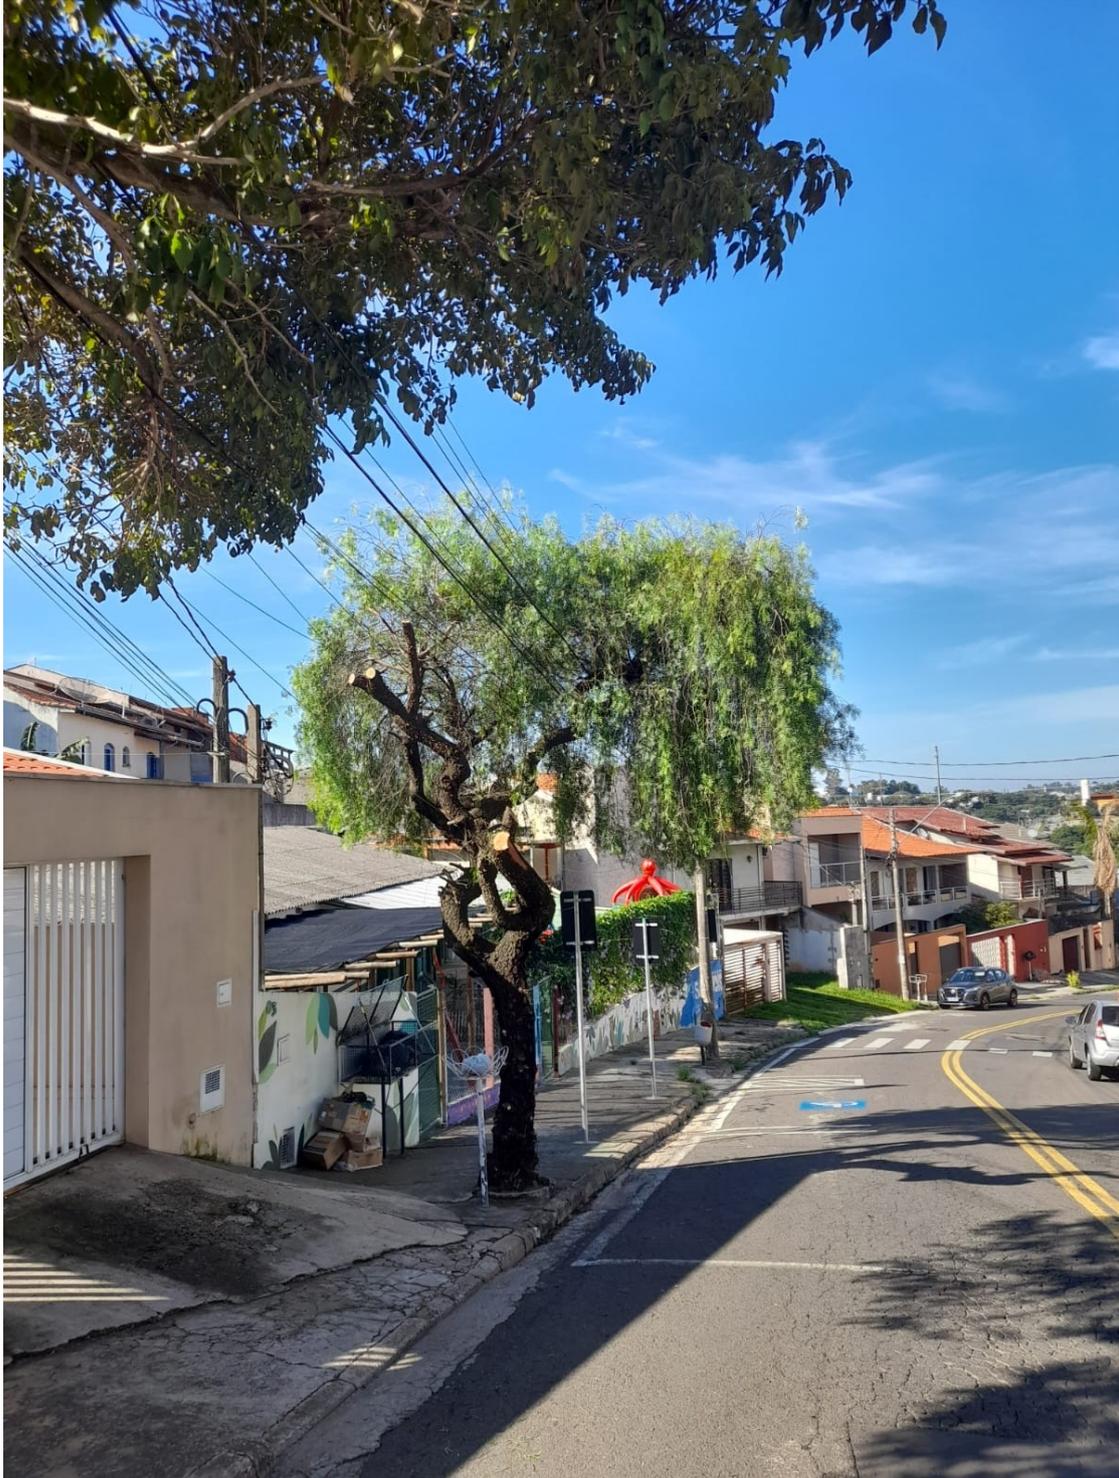
Foi observado um exemplar de aroeira-salsa (*Schinus molle*) em frente ao número 45. A árvore já se encontrava podada, conforme fotos em anexo.

Não foi observado motivo para supressão do exemplar, uma vez que o risco de queda de galhos, constatado pelo requerente, já foi sanado após a poda.

A árvore em geral apresenta boa altura de copa e estado fitossanitário.

Não há dano significativo no passeio.
