Resposta ao Requerimento nº 431/2024

Assunto: *Informações sobre poda de árvore na Rua Visconde de Cairu, altura do nº 252, Vila Anhanguera.*

Laudo de vistoria

Protocolo	Requerimento nº 431/2024
Requerente	Vereador Gabriel Bueno
Endereço	Rua Visconde de Cairu, nº 252
Bairro	Vila Coqueiro
Data	09/04/2024
Motivo da solicitação	Avaliação de árvore

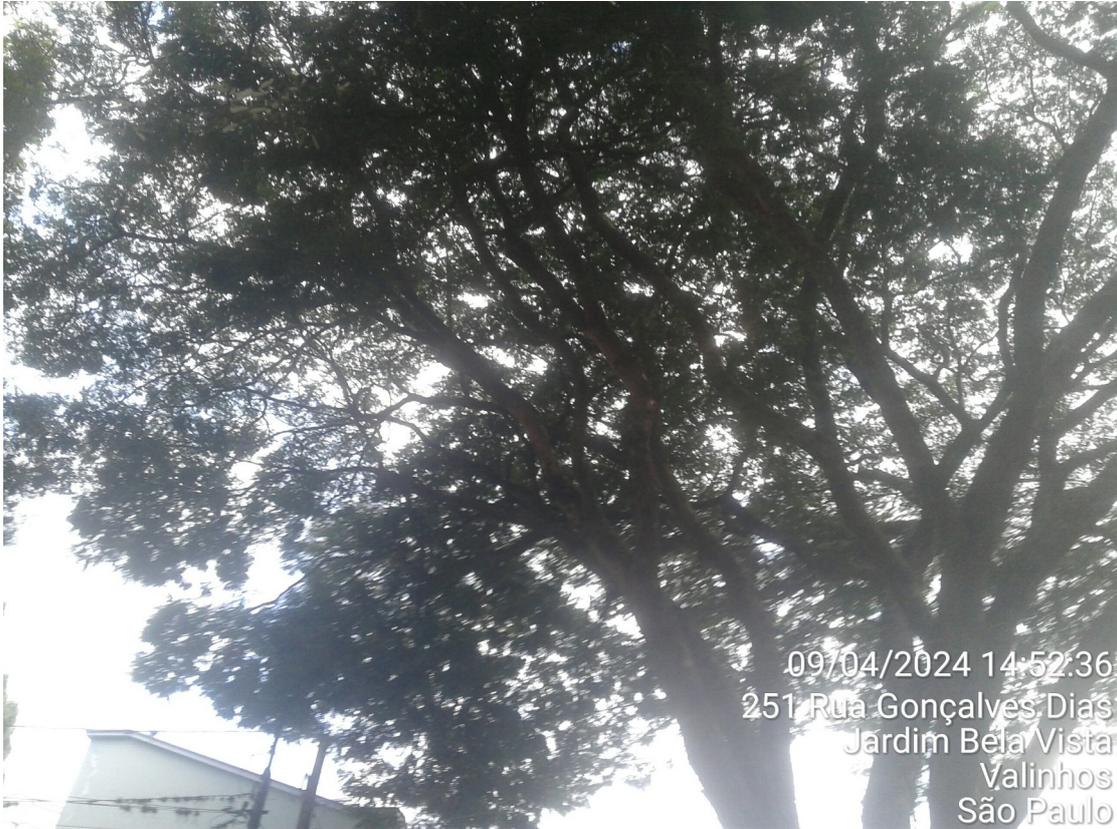
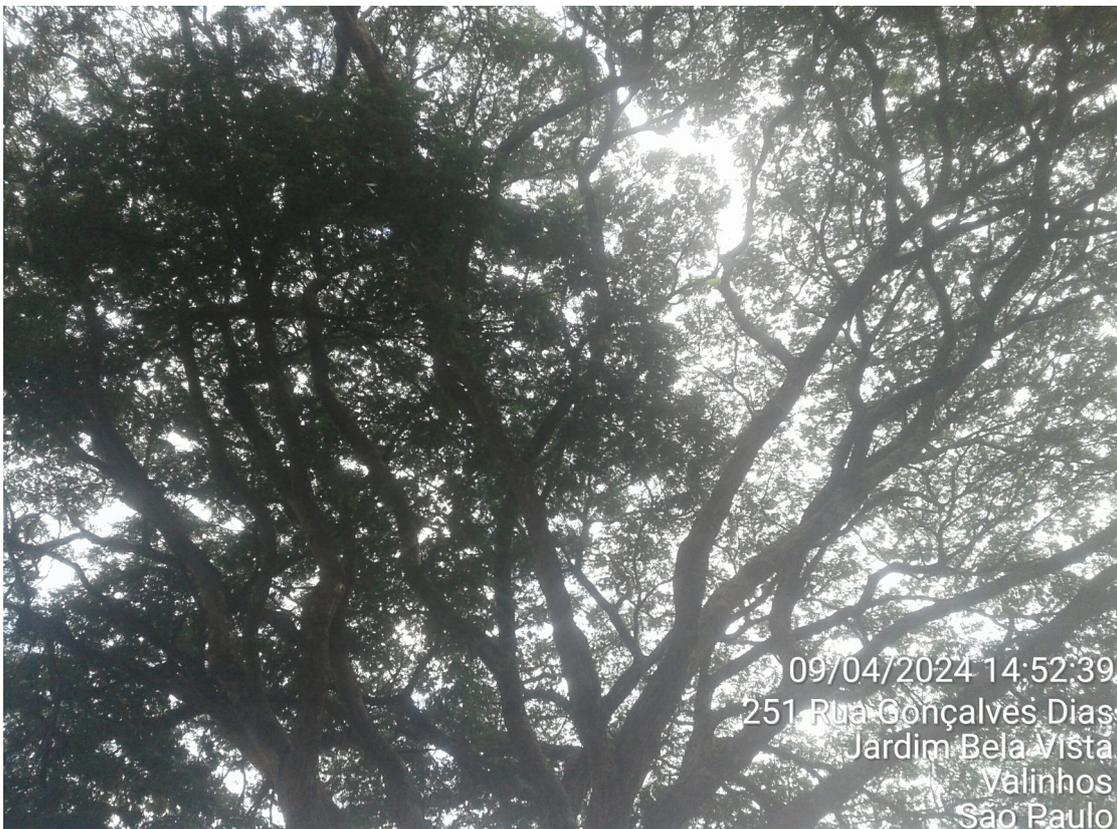
FOTOS

No local foi vistoriado um exemplar de Sibipiruna (*Caesalpinia pluviosa*). Trata-se de um exemplar com copa típica, densa e equilibrada. Não há problemas fitossanitários aparentes. Há vários galhos secos na porção interior da copa. Não há inclinação do tronco. Foi observada presença de cupins. O sistema radicular causou danos leves à calçada. Não há movimentação de solo. Está plantada em um canteiro. Está próximo à rede elétrica secundária multiplexada. Não há risco aparente de queda. Dessa maneira, considerando a fitossanidade ruim do tronco, **opino por sua remoção e sugiro a poda de limpeza para retirada dos ramos secos.**

- 1) Este exemplar foi vistoriado em 09/04/2024.
- 2) Este exemplar será removido. Devido aos galhos secos, será inicialmente realizada a poda de limpeza do exemplar. Laudo em anexo.
