Resposta ao Requerimento nº 609/2024

Assunto: *Informações sobre o exemplar arbóreo na Rua Guerino Furlan, Jardim Maria Rosa.*

Laudo de vistoria

Protocolo	Requerimento nº 609/2024
Requerente	Vereador Franklin Duarte de Lima
Endereço	Rua Guerino Furlan, nº 166
Bairro	Jardim Santa Maria
Data	14/05/2024
Motivo da solicitação	Avaliação de árvore

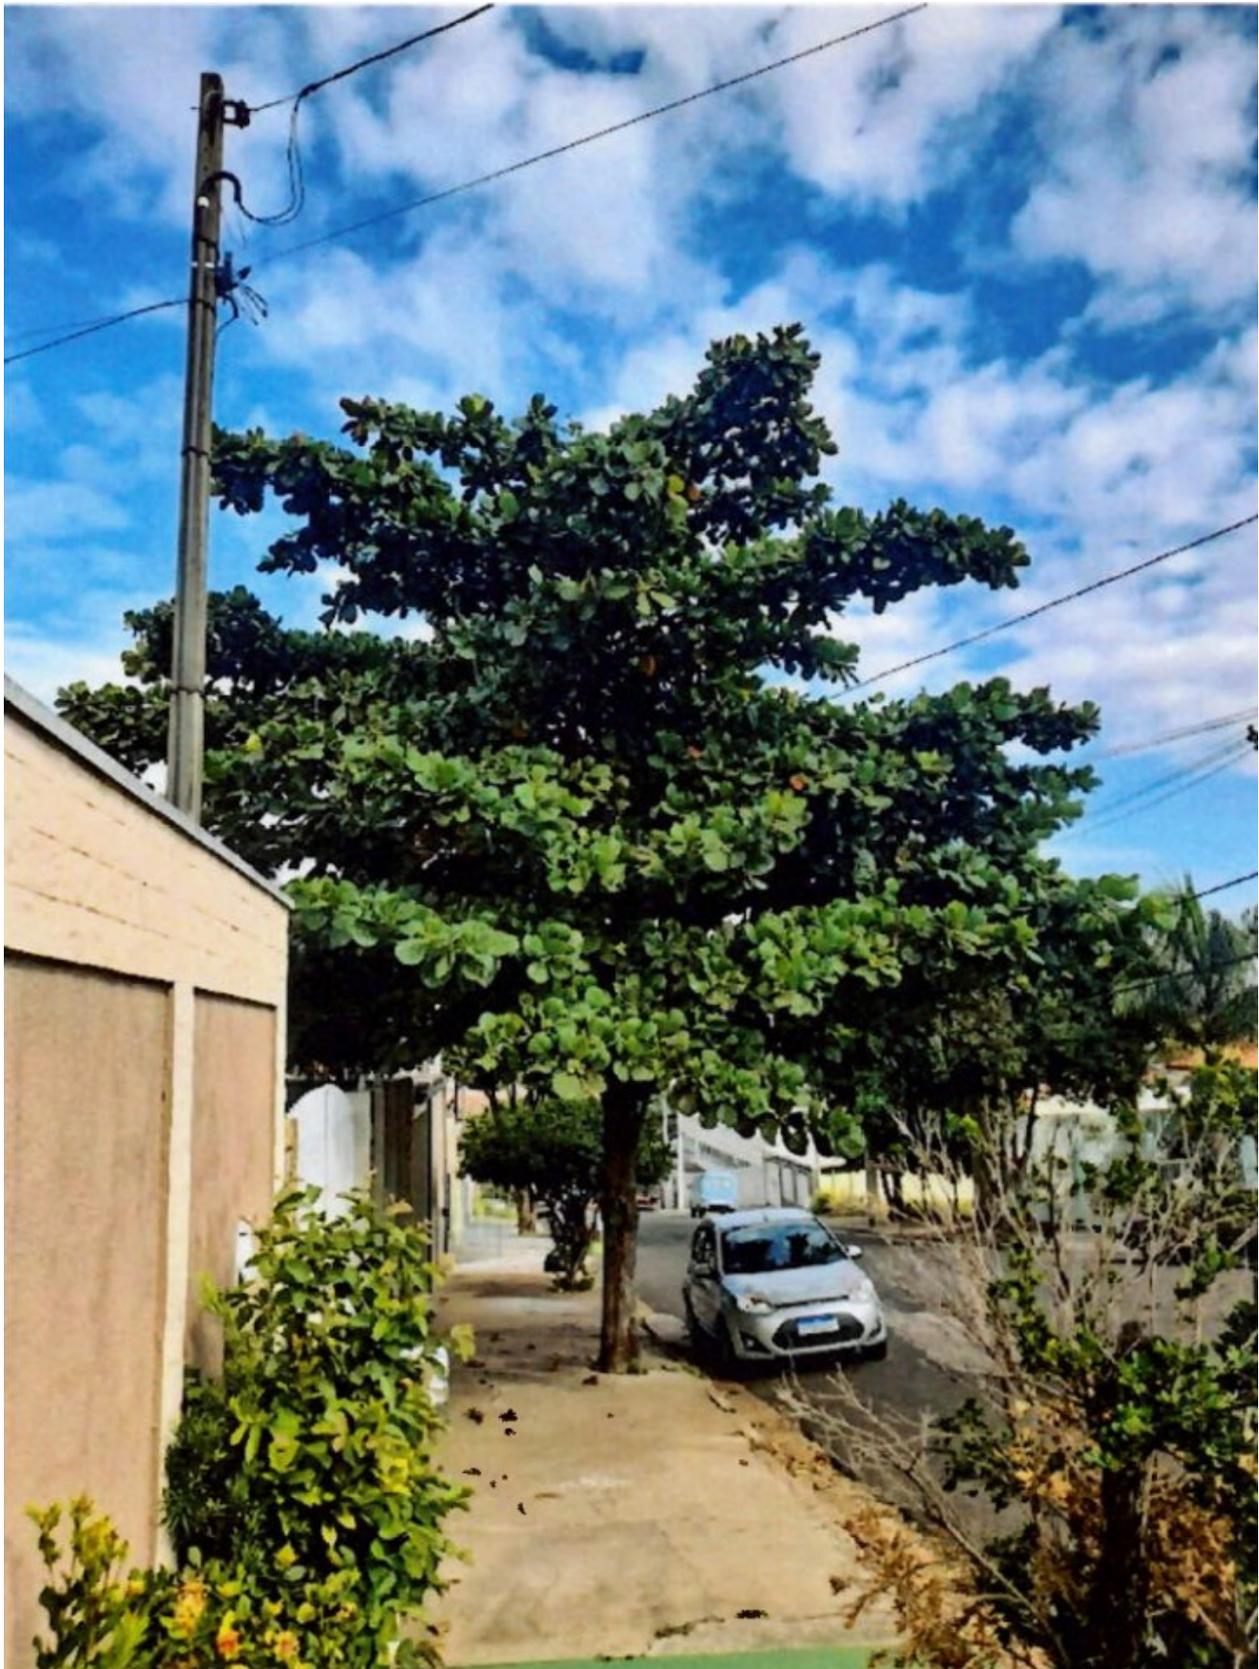
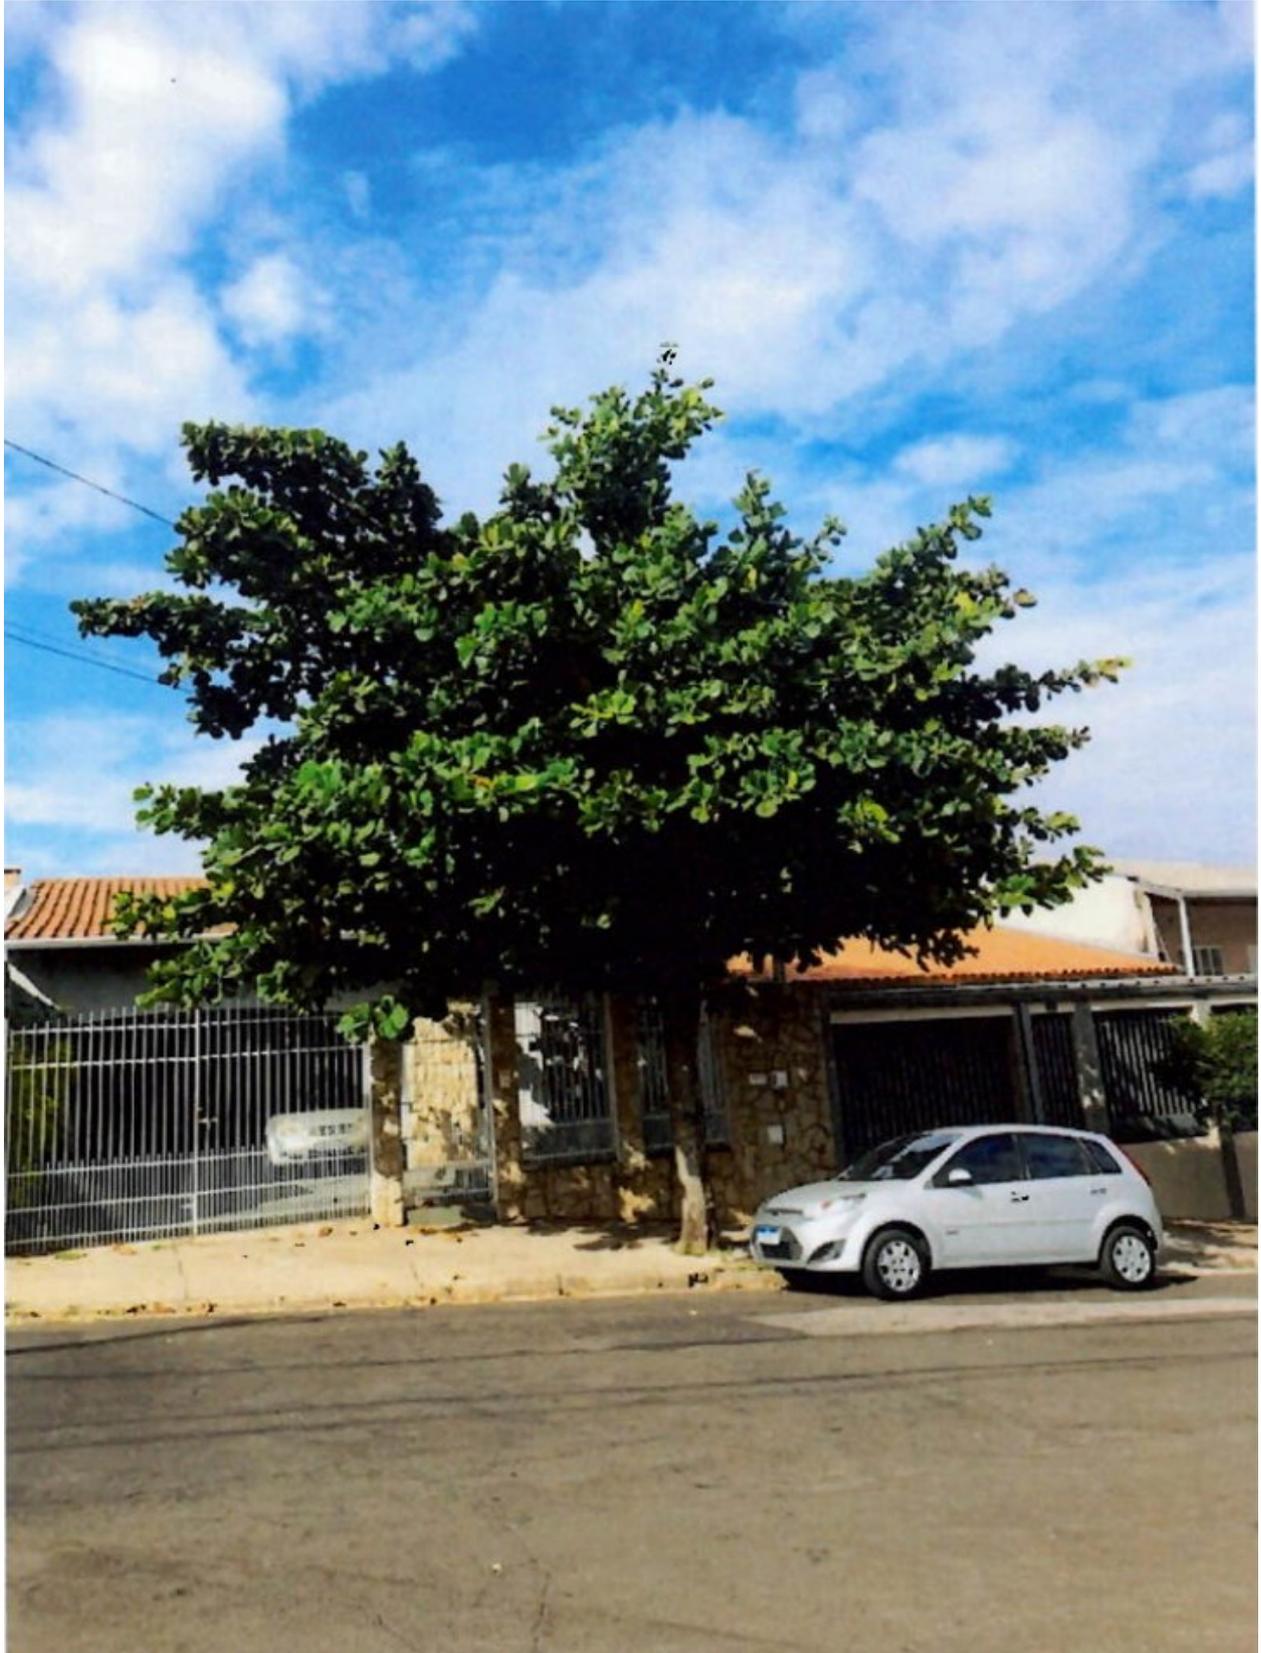
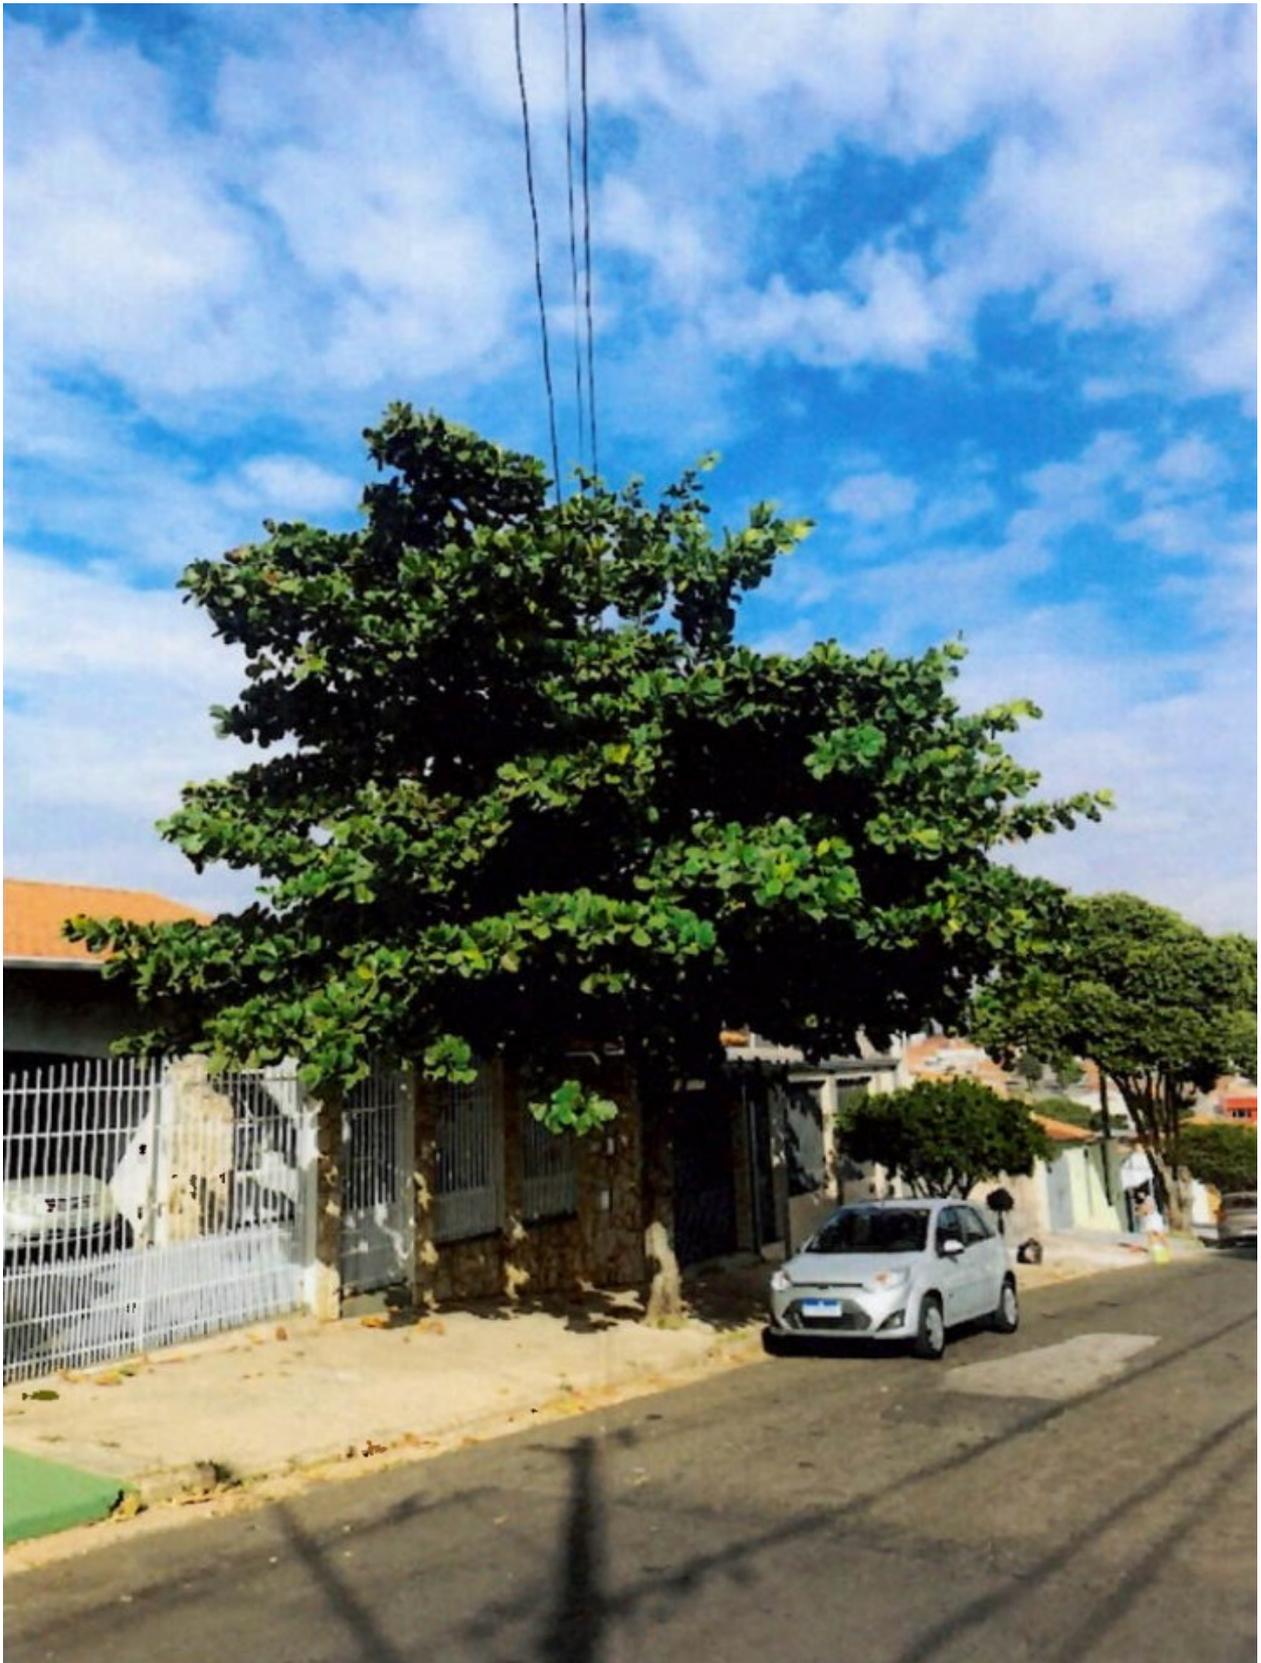
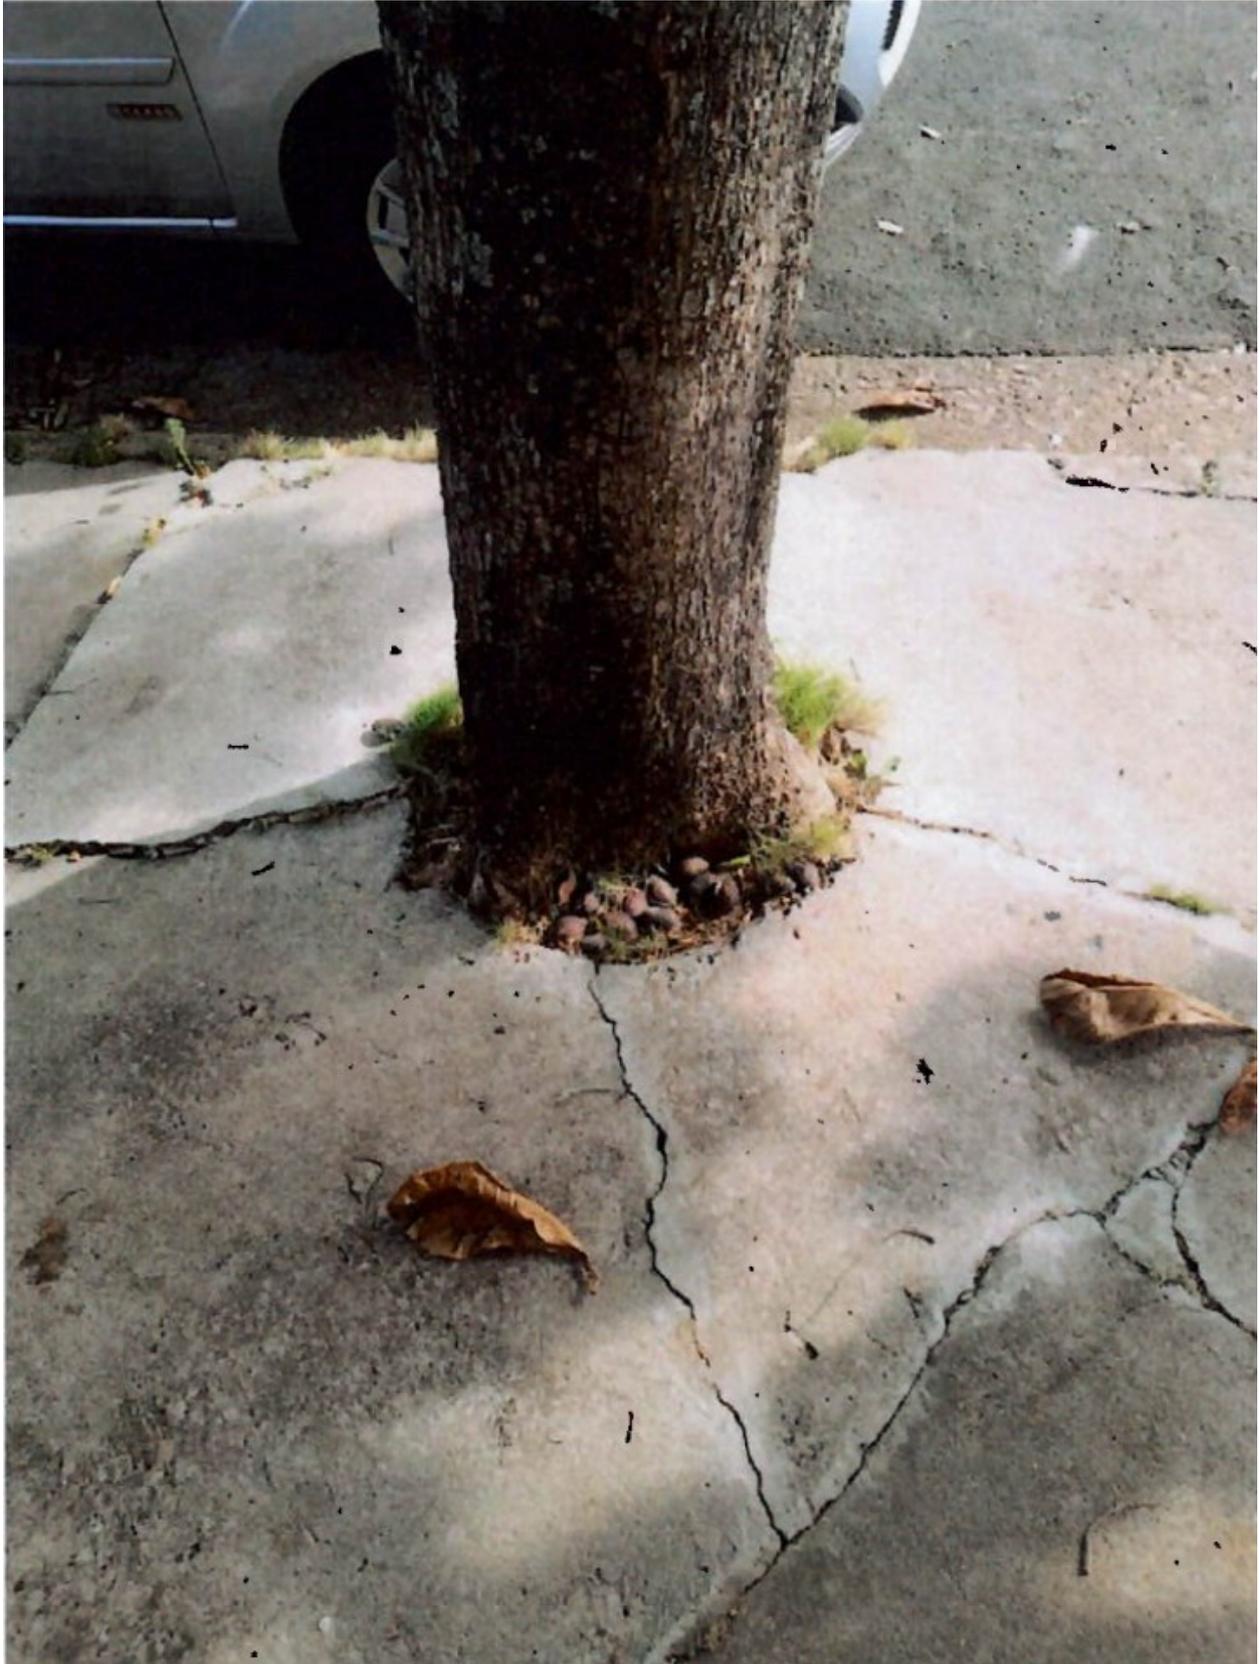
FOTOS

No local foi vistoriado um exemplar de Chapéu-de-praia (*Terminalia catappa*). Possui copa típica, densa e equilibrada. Não há problemas fitossanitários aparentes. O tronco não apresenta inclinação. Não há sinal de ataque de pragas ou doenças. O sistema radicular ocasionou danos leves à calçada. Os danos se devem ao exemplar estar estrangulado pela calçada de cimento até o colo. Não há canteiro disponível. Não está próximo à rede de energia elétrica. Não há risco aparente de queda.

Dessa maneira, na ausência de justificativas técnicas para realização de poda ou remoção, **opino por mantê-lo em observação para eventuais alterações em sua estabilidade e/ou fitossanidade. Sugiro a abertura de um canteiro, em medidas adequadas à largura da calçada, de modo a reduzir os danos ocasionados e fornecer melhores condições de desenvolvimento a este exemplar.**
