Resposta ao Requerimento nº 725/2024

Assunto: *Informações sobre a árvore na Rua Valdemar Lazaretti, ao lado da UBS Macuco, nº 281, Bairro Macuco.*

Laudo de vistoria

Protocolo	Extraoficial
Requerente	Secretaria de Serviços Públicos
Endereço	Rua Valdemar Lazaretti, nº 281 (UBS Macuco)
Bairro	Macuco
Data	21/02/2024
Motivo da solicitação	Avaliação de árvore

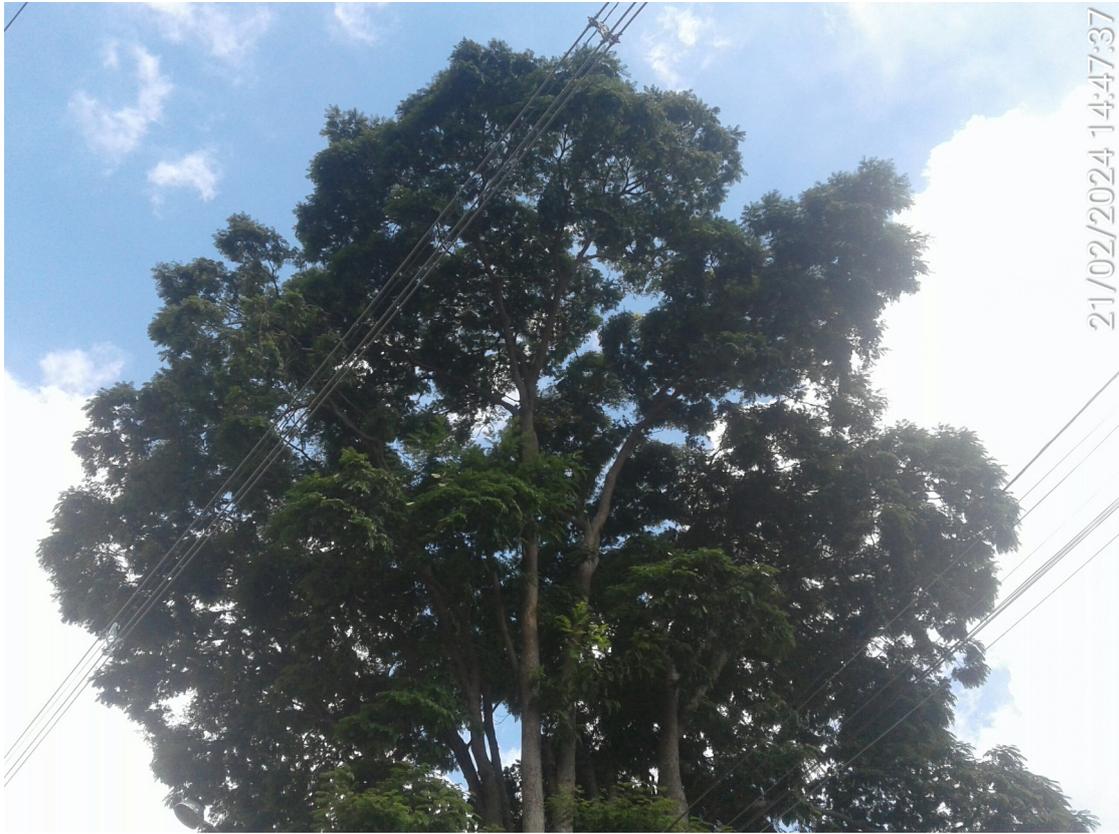
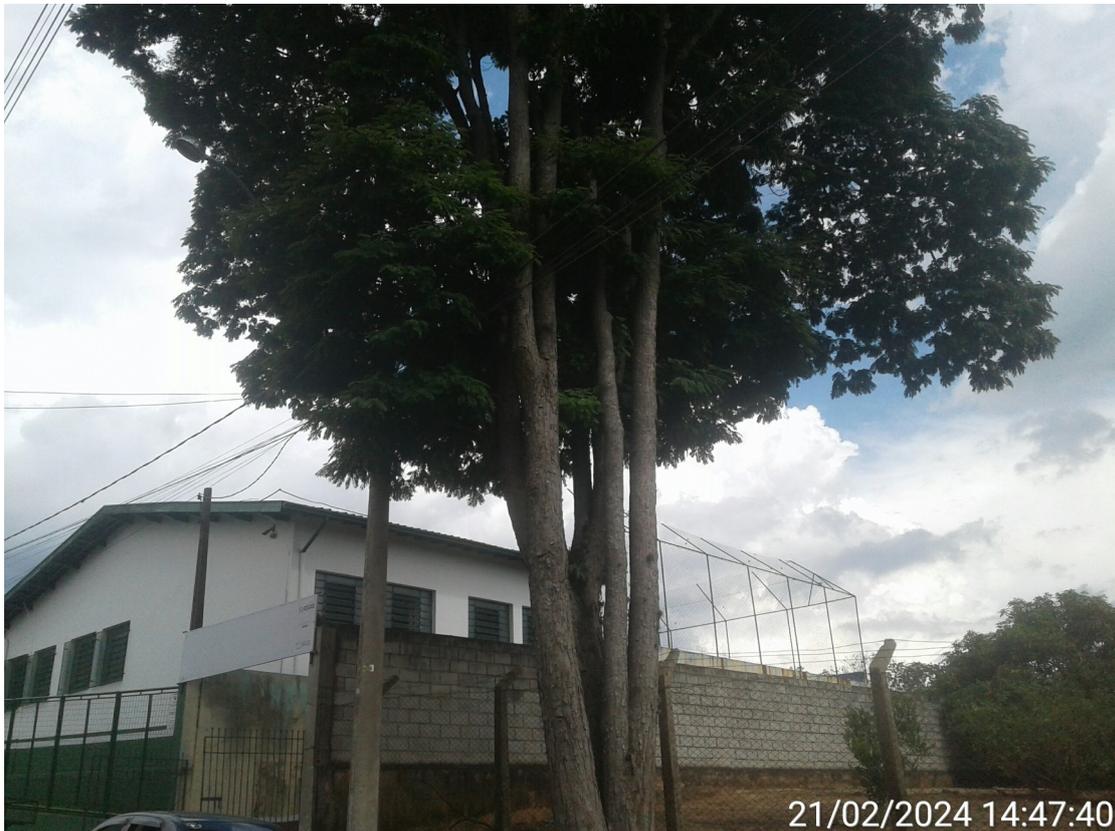
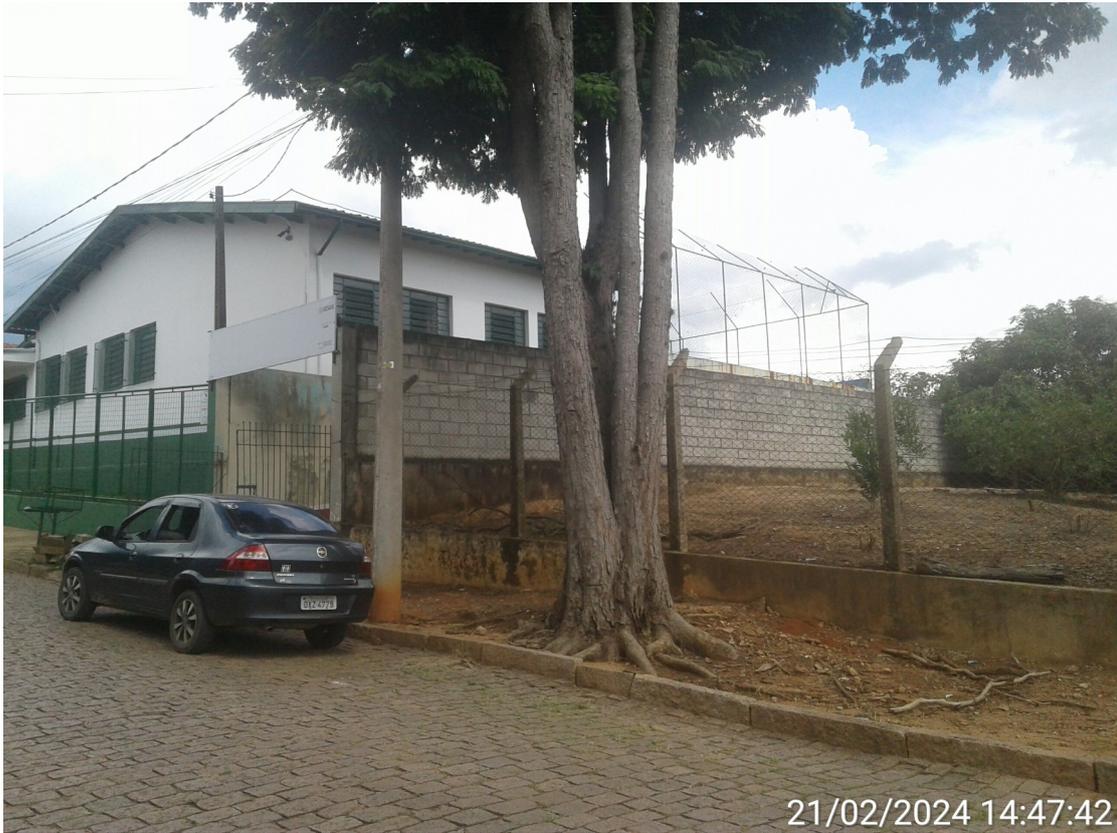
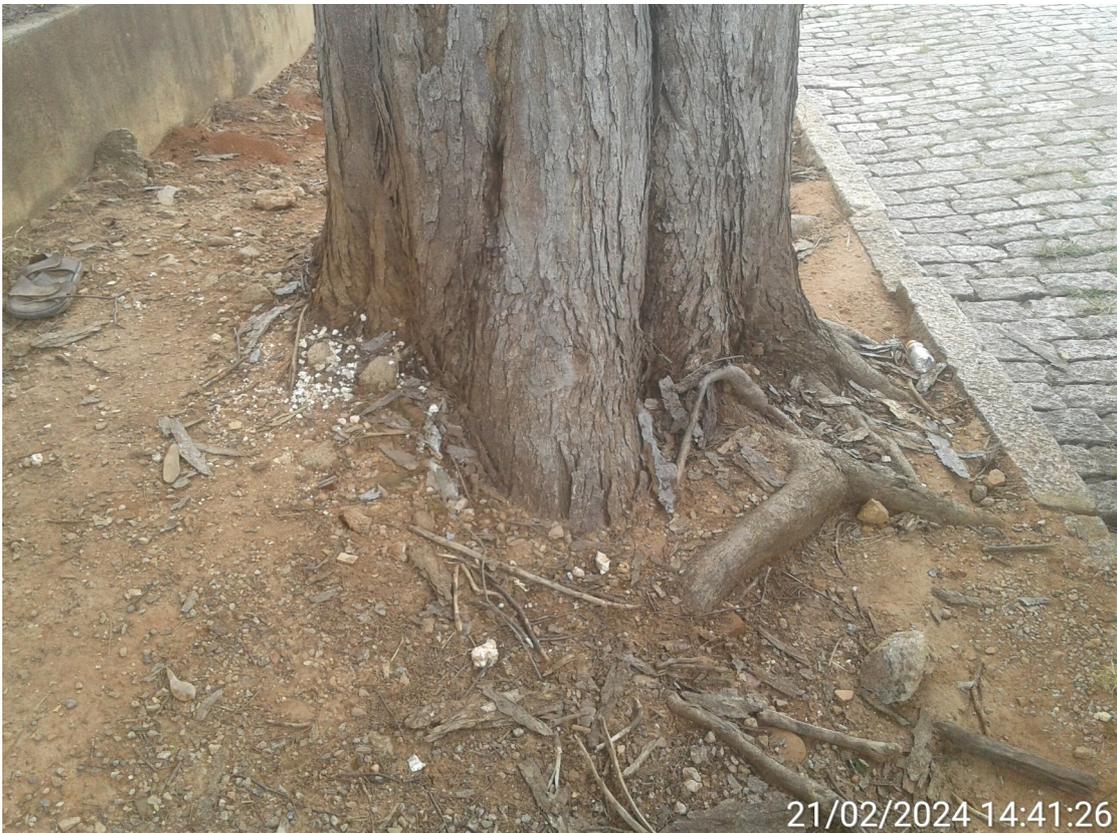
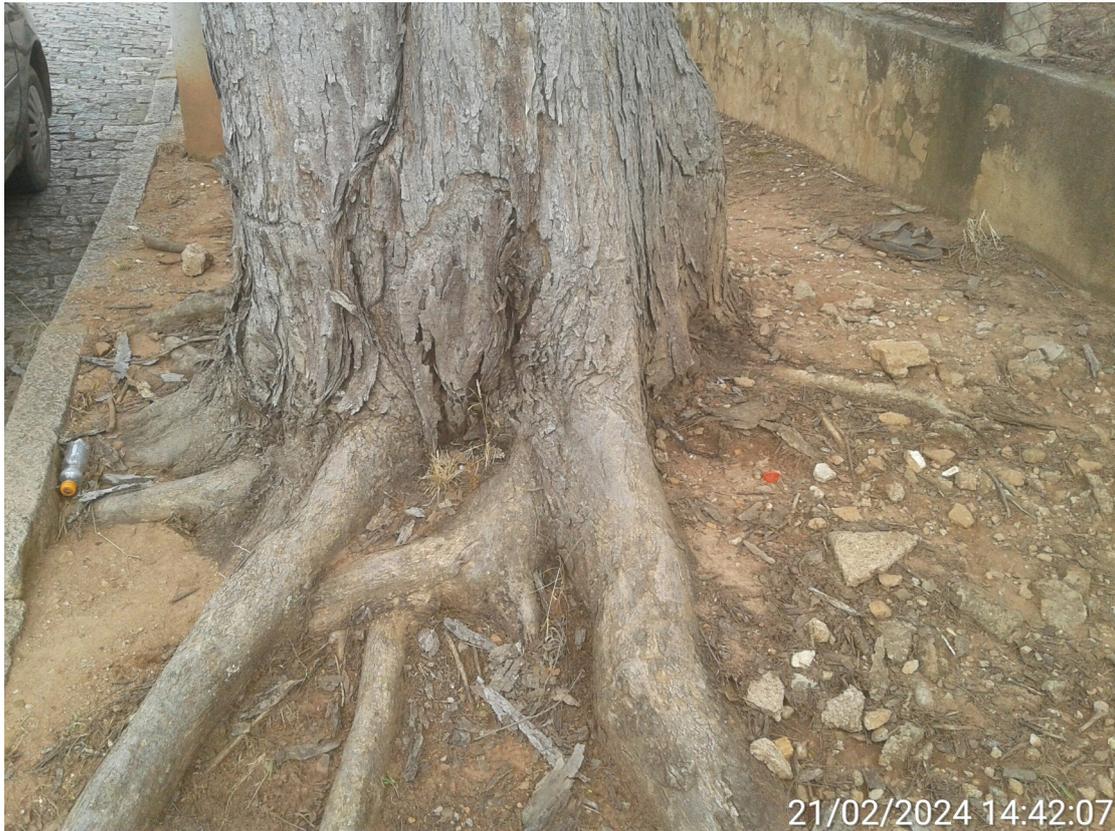
FOTOS

Trata-se de um exemplar com copa ligeiramente descaracterizada por podas, ampla e densa. Não há problemas fitossanitários aparentes

Não há inclinação do tronco. Não foram observados sinais de ataque de pragas ou doenças. Apresenta bifurcações baixas, incompatíveis com o porte da árvore. Há casca inclusa nas bifurcações.

O sistema radicular não causou danos ao entorno (não há calçada construída). Este exemplar toma quase todo o passeio e compromete a acessibilidade dos usuários da UBS e do ponto-de-ônibus.

Está próximo à rede primária spacer (protegida).

Não há risco aparente de queda.

Dessa maneira, considerando as bifurcações baixa, cascas inclusas e porte deste exemplar, **opino por sua remoção e substituição por um exemplar nativo de porte adequado ao local.**
