Resposta ao Requerimento nº 752/2024

Assunto: *Informações sobre a remoção de exemplar arbóreo na Rua João Previtale, Jardim Santa Cruz.*

Laudo de vistoria

Protocolo	Ouvidoria nº 503/2024
Requerente	Anônimo
Endereço	Rua João Previtale, nº 689
Bairro	Santa Cruz
Data	15/04/2024
Motivo da solicitação	Poda

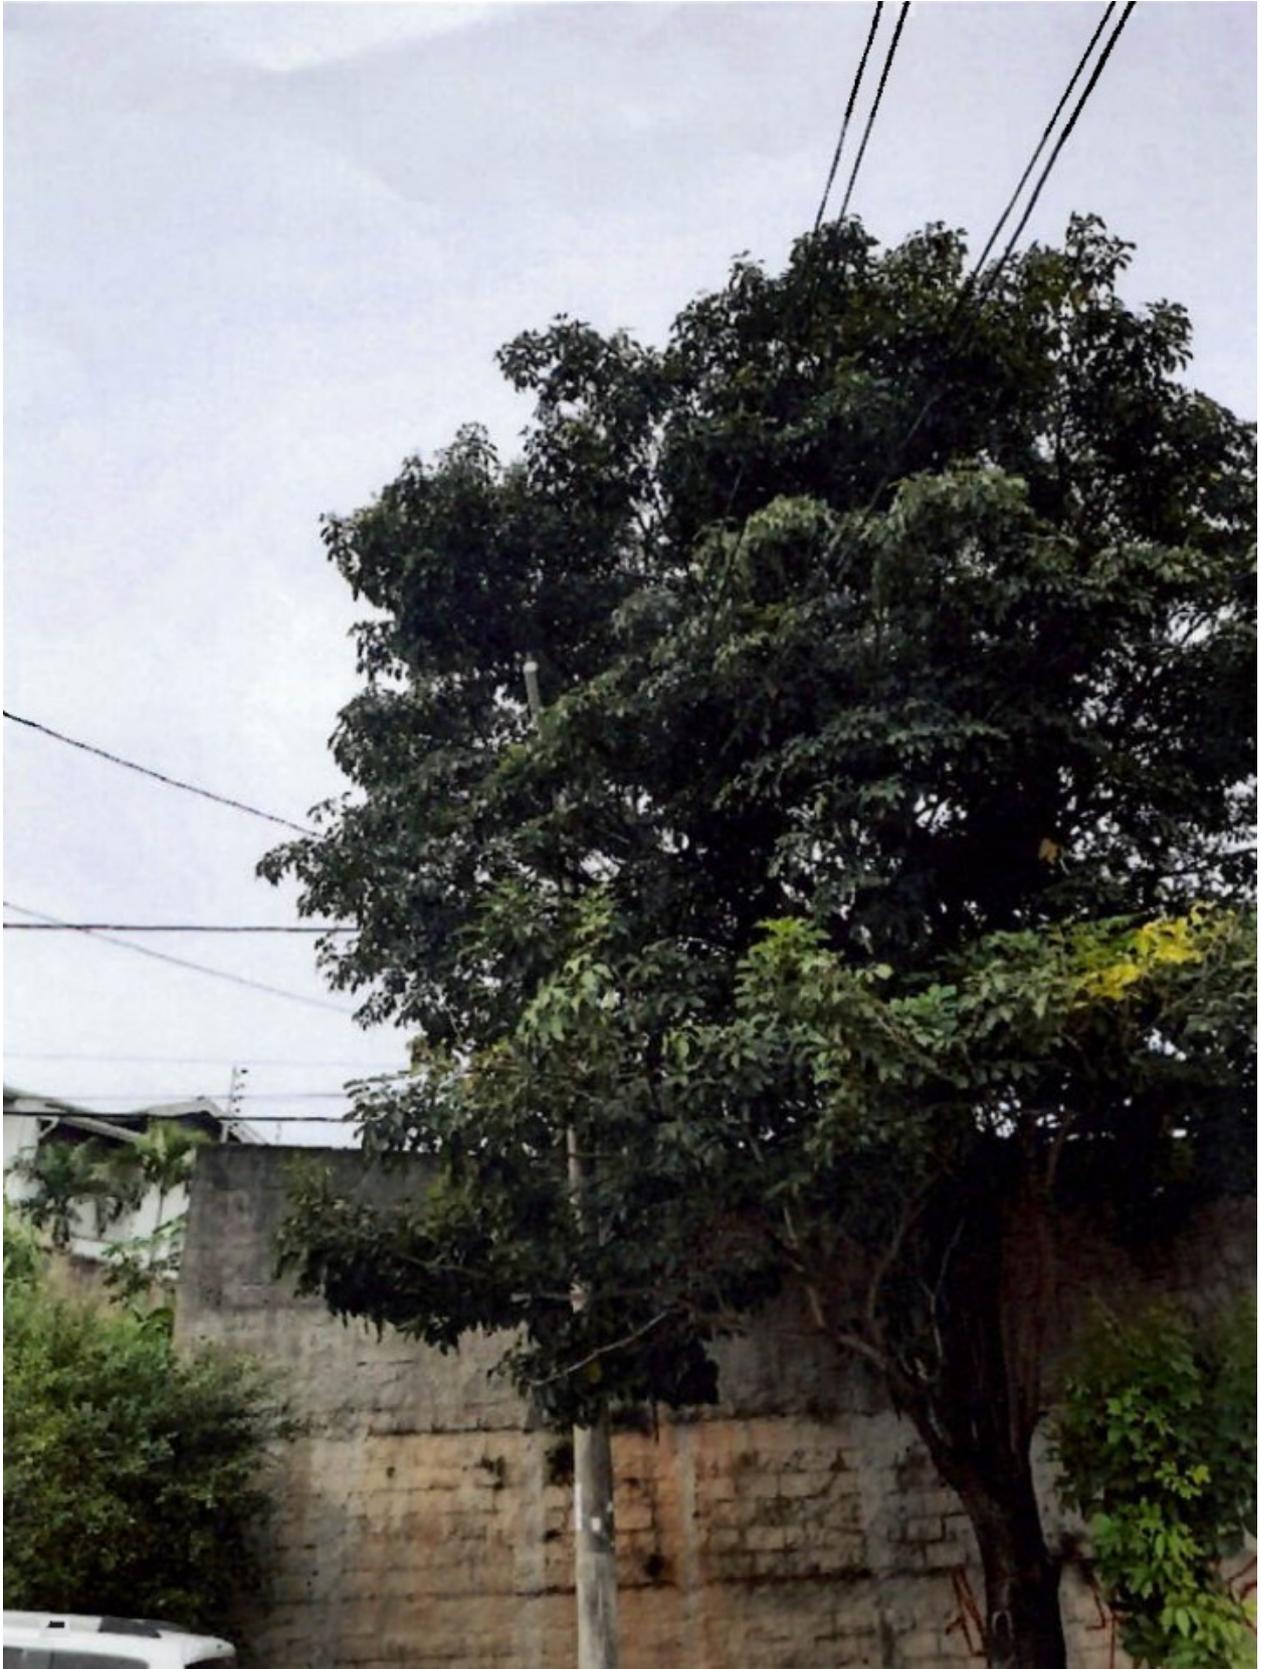
FOTOS

Trata-se de um exemplar com copa típica, densa e equilibrada. Não há problemas fitossanitários aparentes.

O sistema radicular causou danos leves à calçada. Não há movimentação de solo.

Não está próximo à rede elétrica. Alguns galhos estão em conflito com a iluminação pública da via.

Dessa maneira, considerando a origem nativa, estabilidade, boa fitossanidade e o conflito com a iluminação pública, **opino pela poda dos galhos sob a lâmpada do poste.**
