Resposta ao Requerimento nº 816/2024

Assunto: *Informações sobre a remoção de exemplar arbóreo na Rua Visconde de Cairu, Vila Anhaguera.*

Laudo de vistoria

Protocolo	Requerimento nº 816/2024
Requerente	Vereador Franklin Duarte de Lima
Endereço	Rua Casimiro de Abreu, nº 131
Bairro	Vila Anhanguera
Data	25/06/2024
Motivo da solicitação	Avaliação de árvore

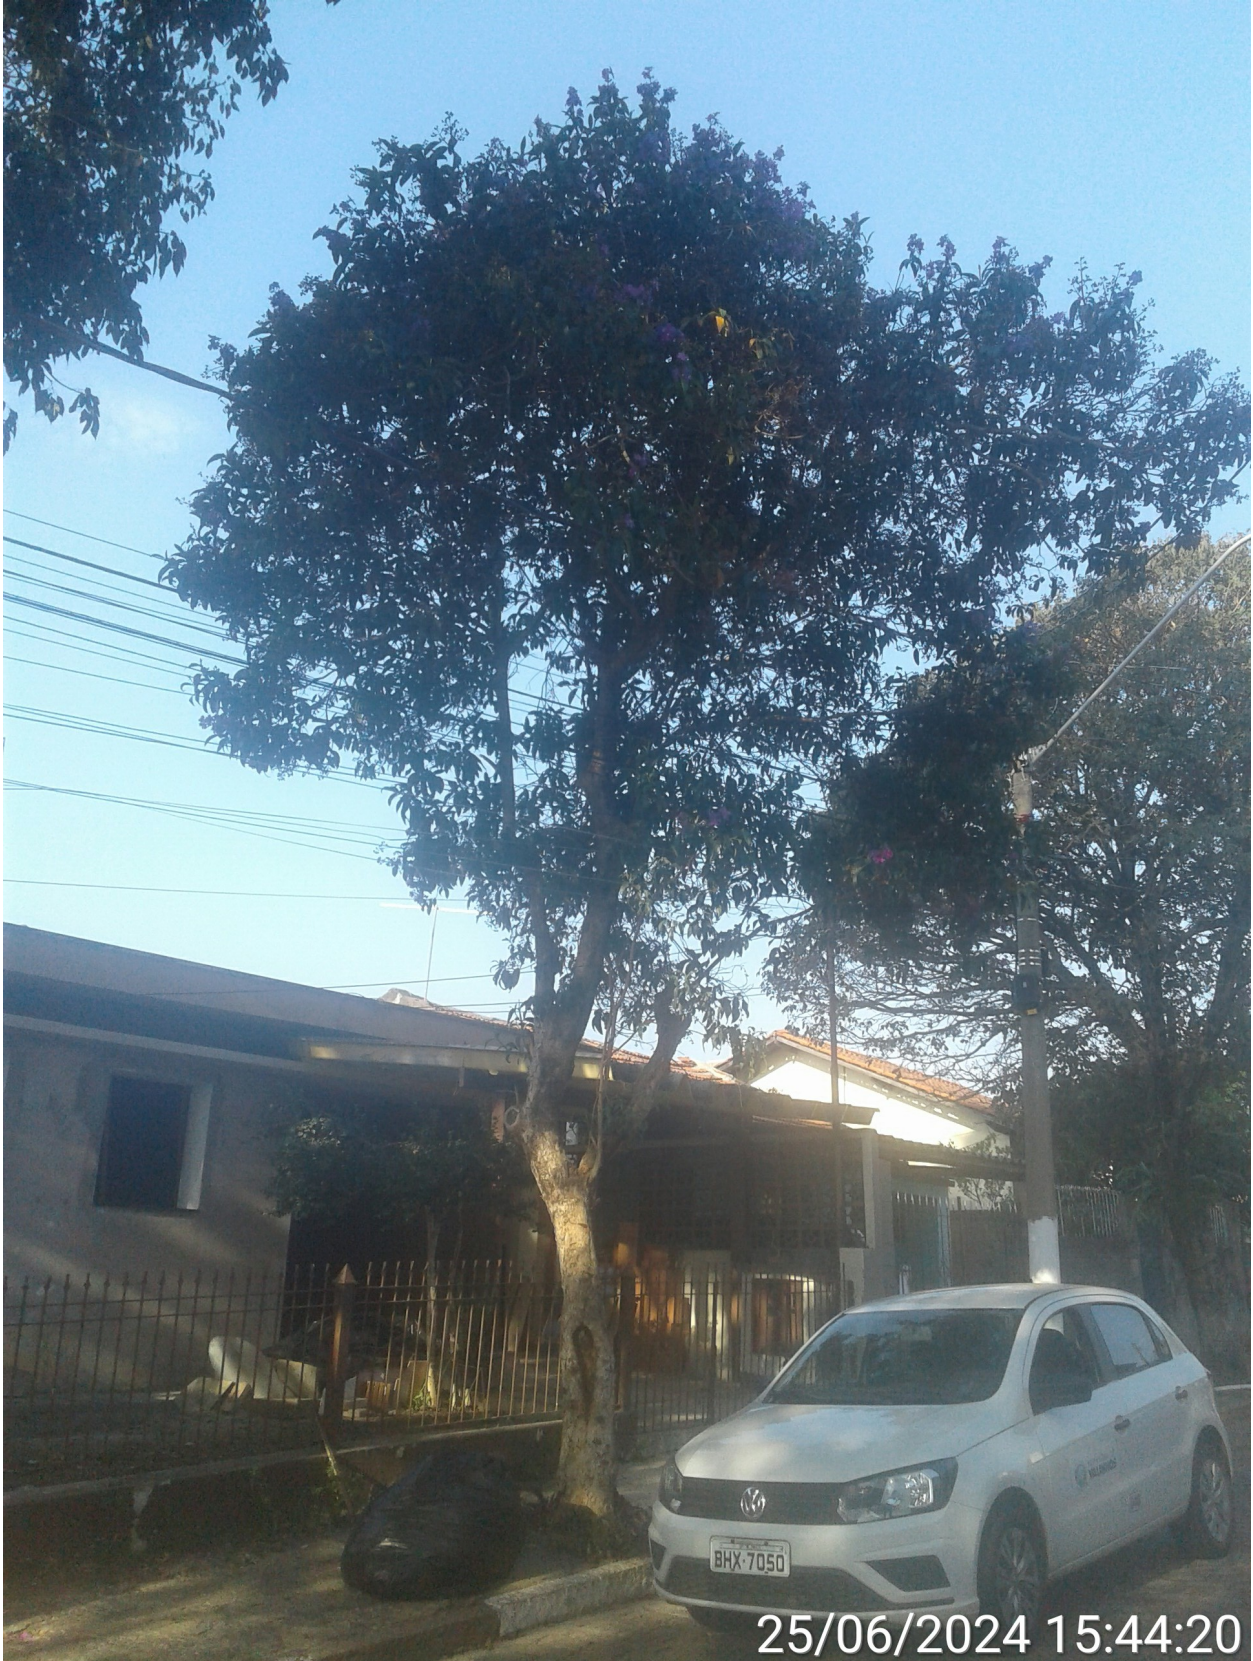
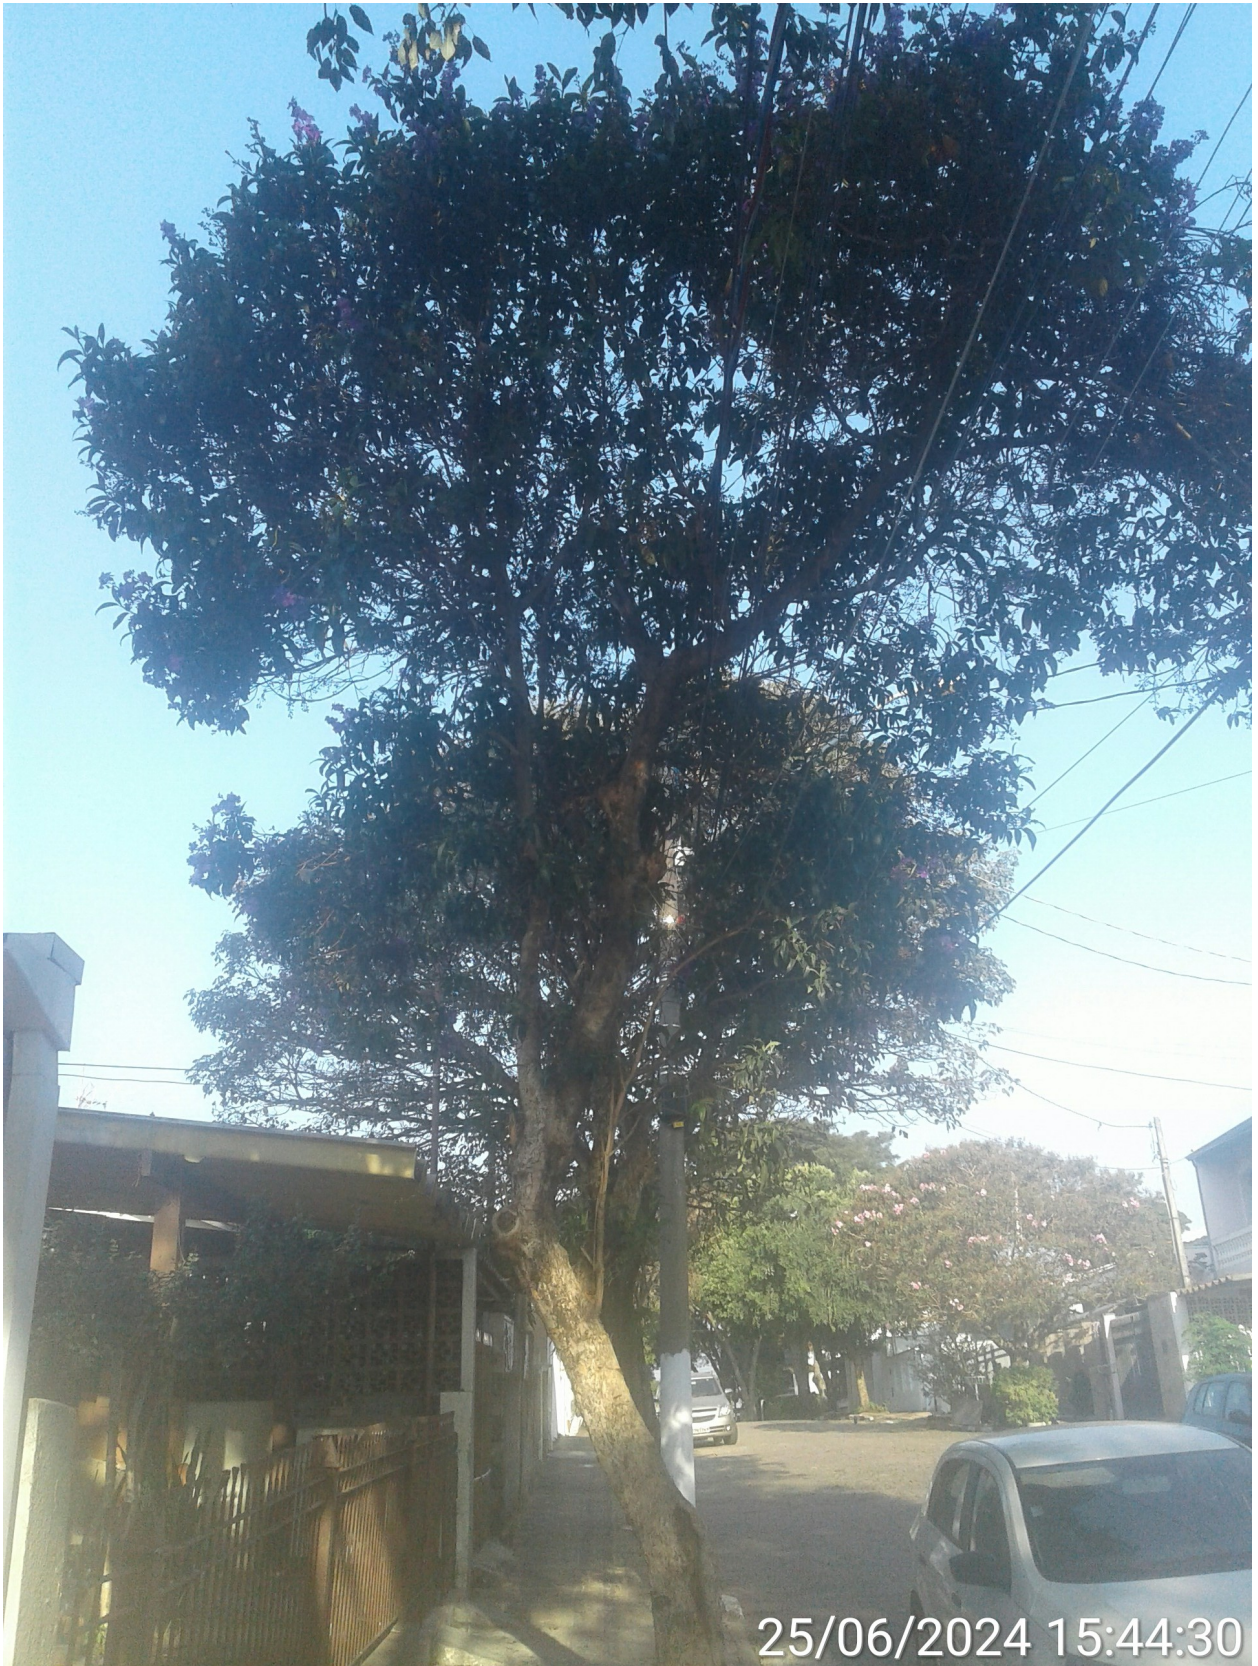
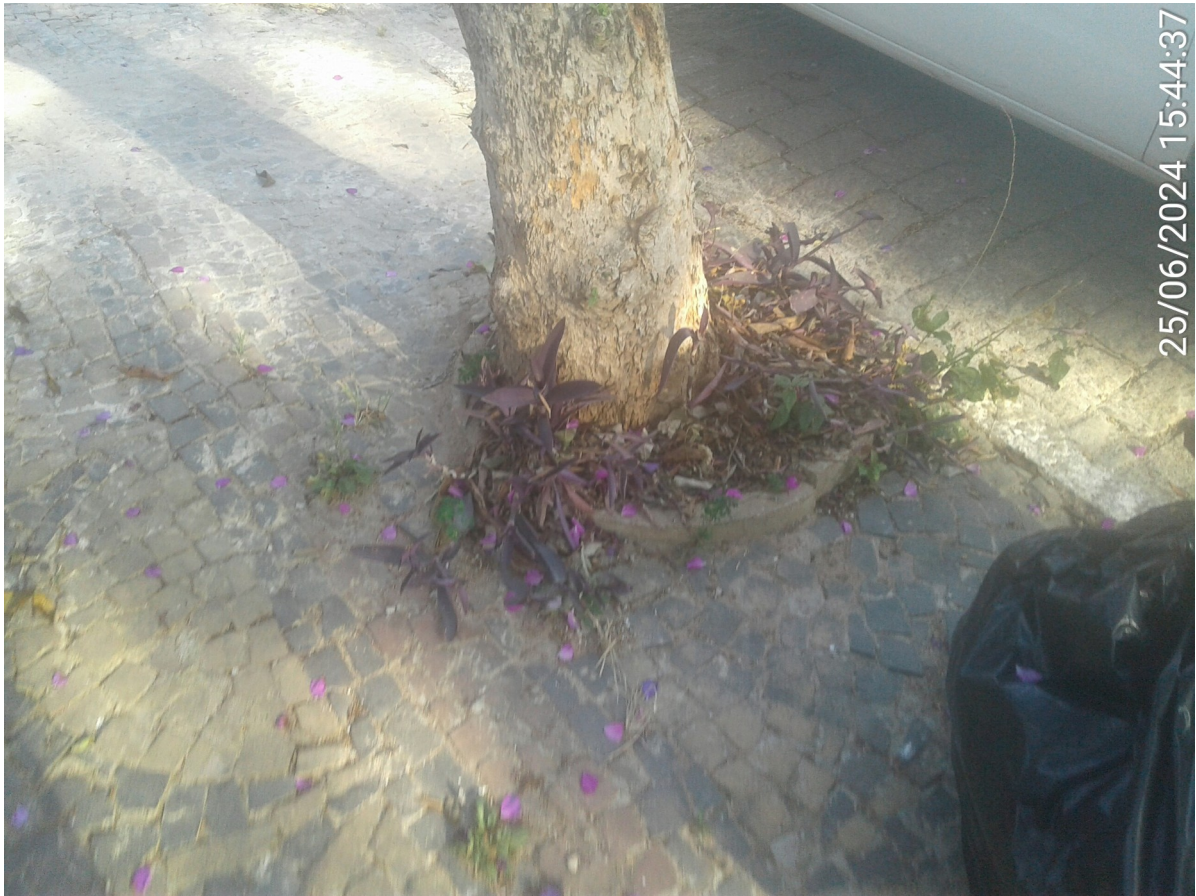
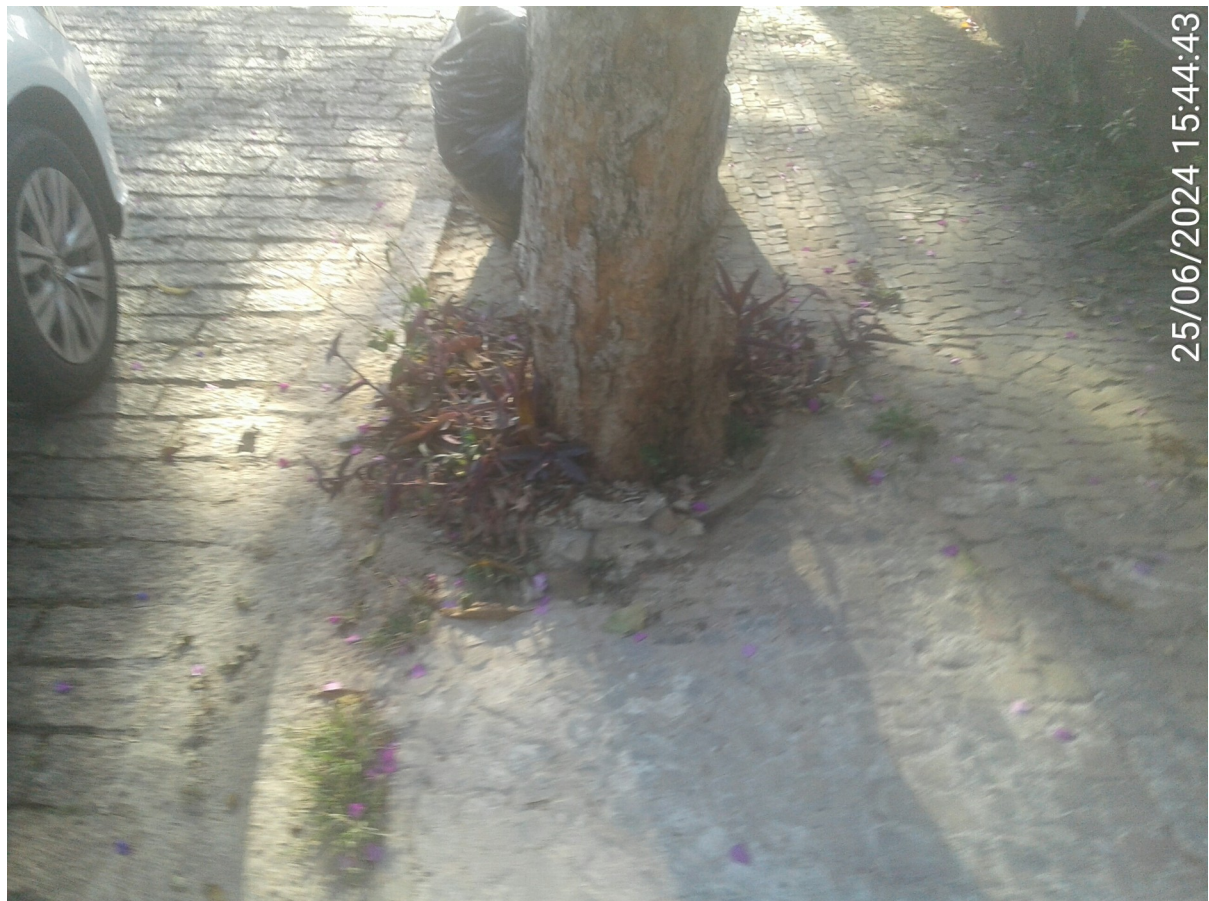
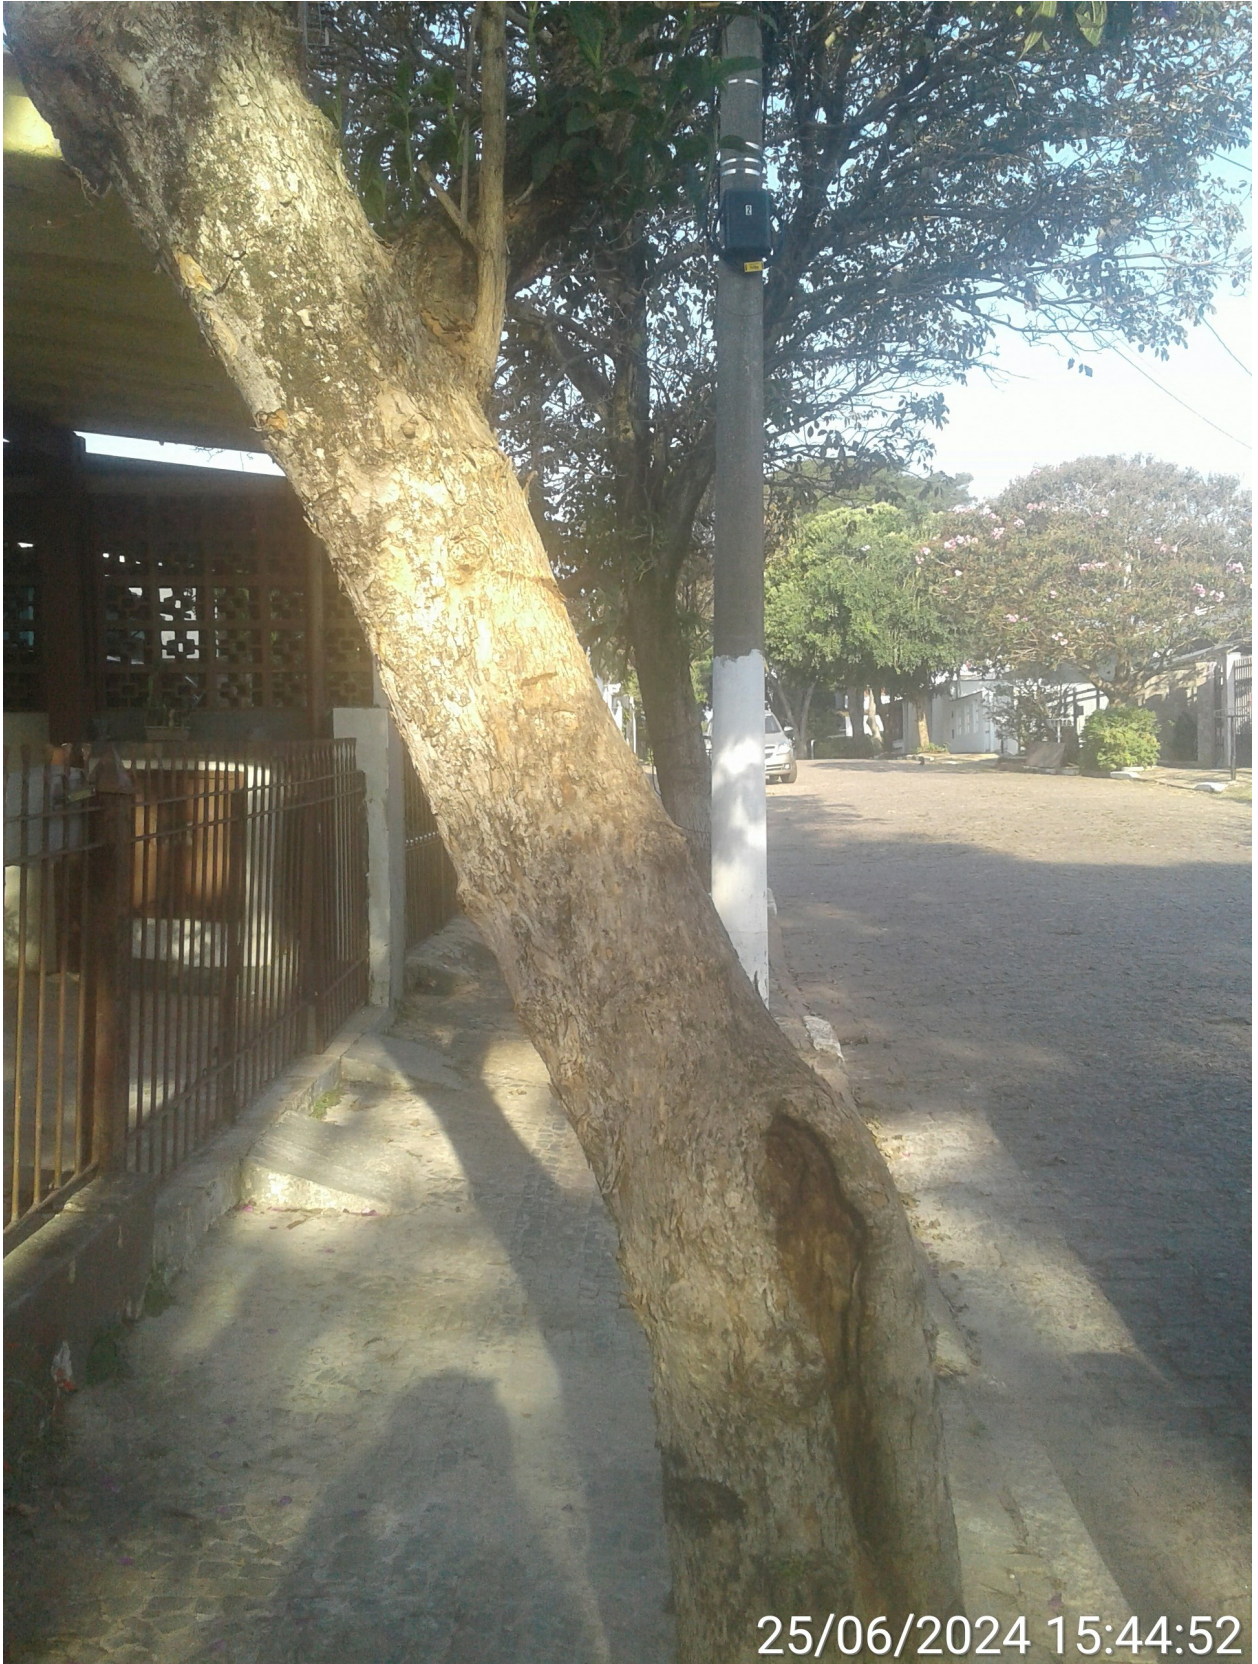
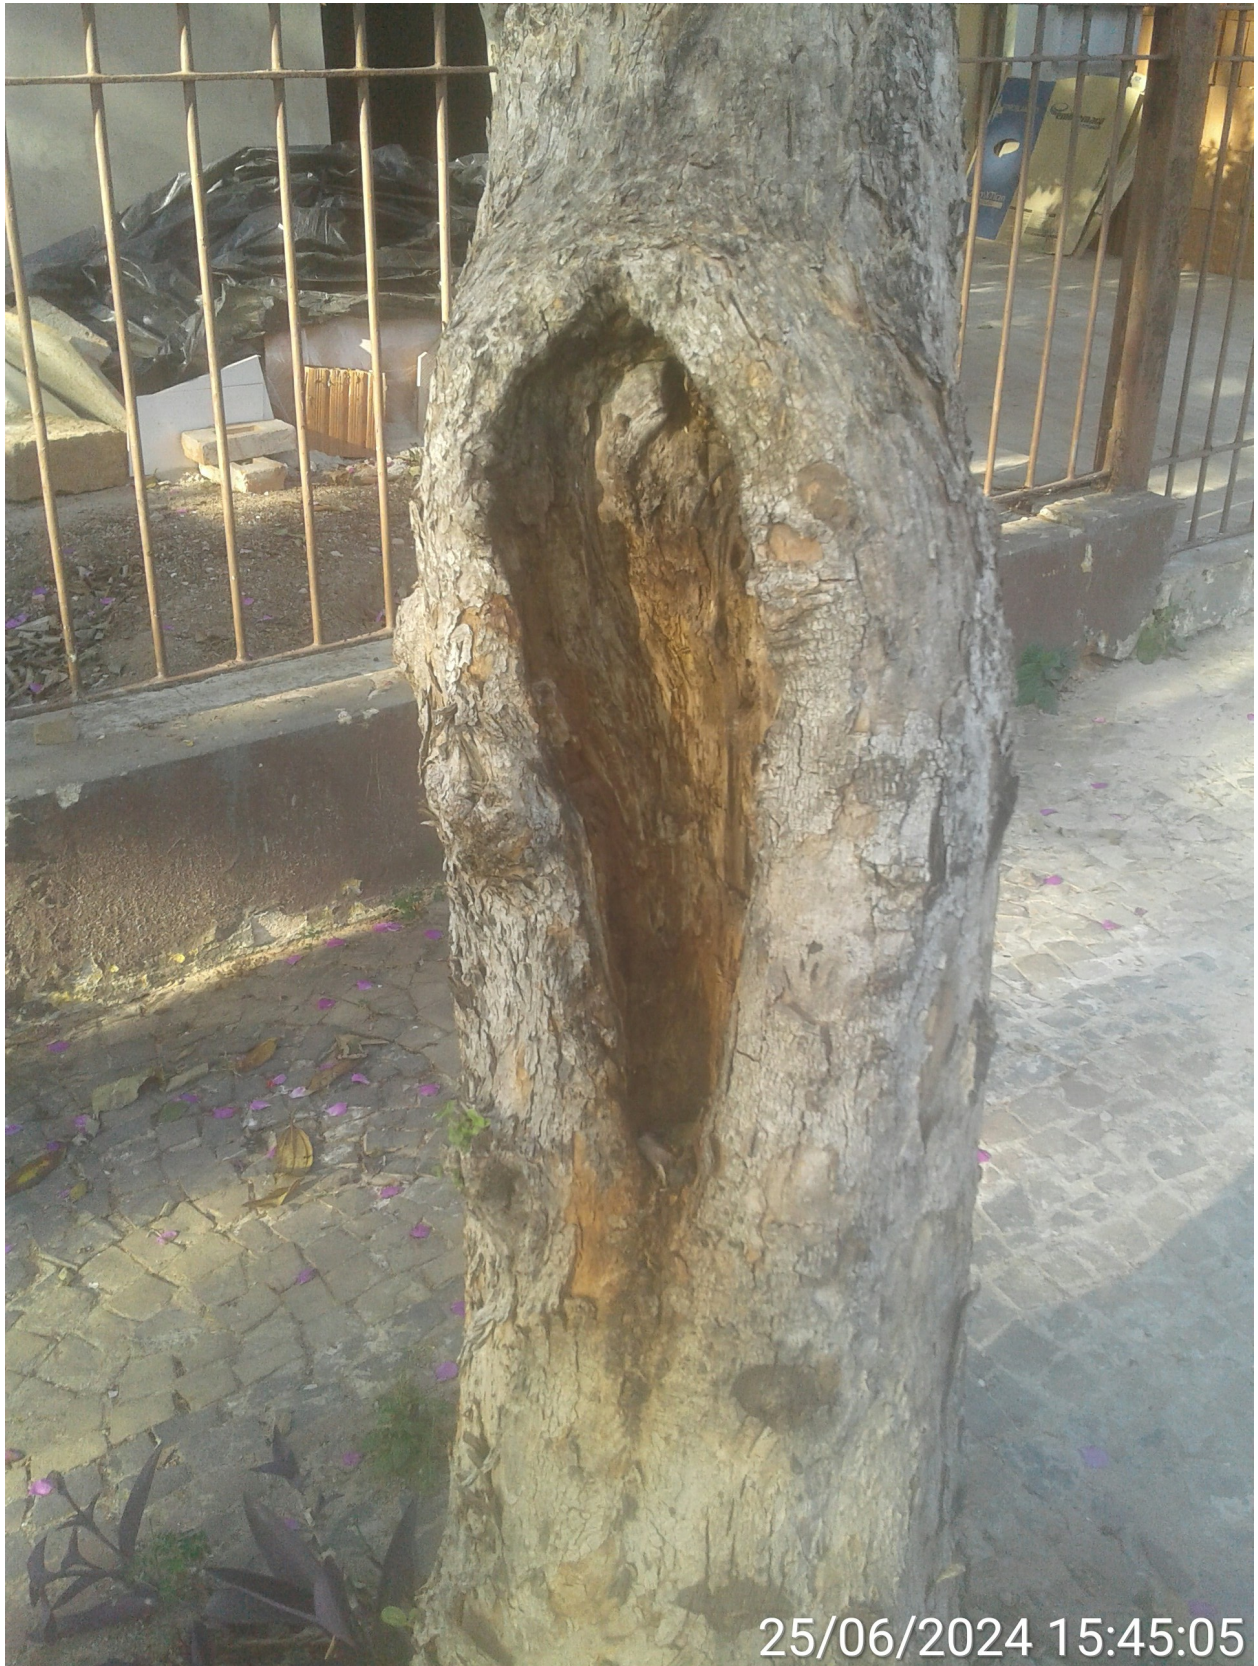
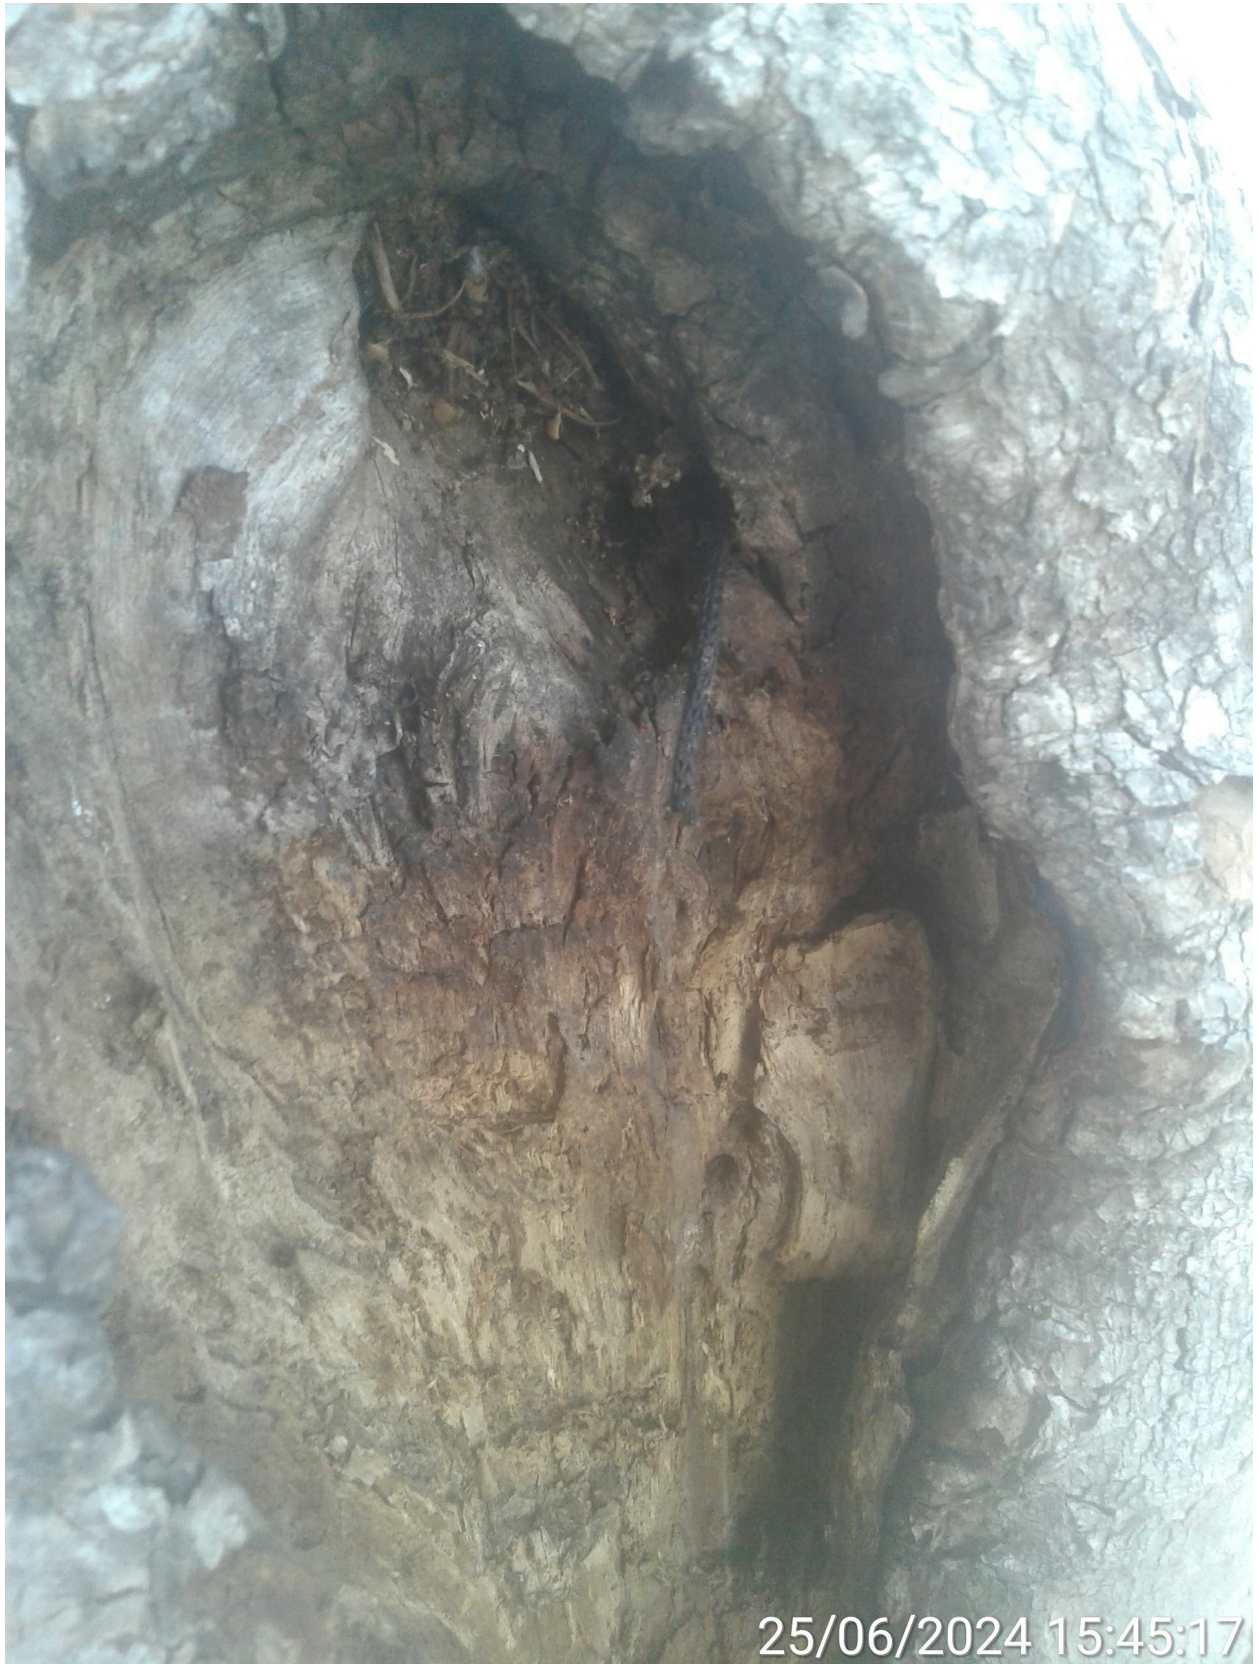
FOTOS

Trata-se de um exemplar com copa densa, descaracterizada por podas e ligeiramente desequilibrada. Não há problemas fitossanitários aparentes.

O tronco apresenta grande inclinação em direção ao imóvel, porém com reequilíbrio pela copa. Há sinais de ataque de pragas xilófagas. Há uma grande porção oca no tronco, com apodrecimento.

O sistema radicular não causou danos à calçada.

Está próximo à rede secundária multiplexada

Há risco de queda.

Dessa maneira, considerando a fitossanidade ruim e o risco de queda, **opino pela remoção deste exemplar e sua substituição por outro exemplar nativo de porte adequado ao local.**
