**Resposta ao Requerimento nº 1061/2024**

**Assunto:** *Informações sobre a remoção de exemplar arbóreo na Rua Leonor Falsarella Olivo, nº110, Bairro Country Club.*

## Relatório de vistoria

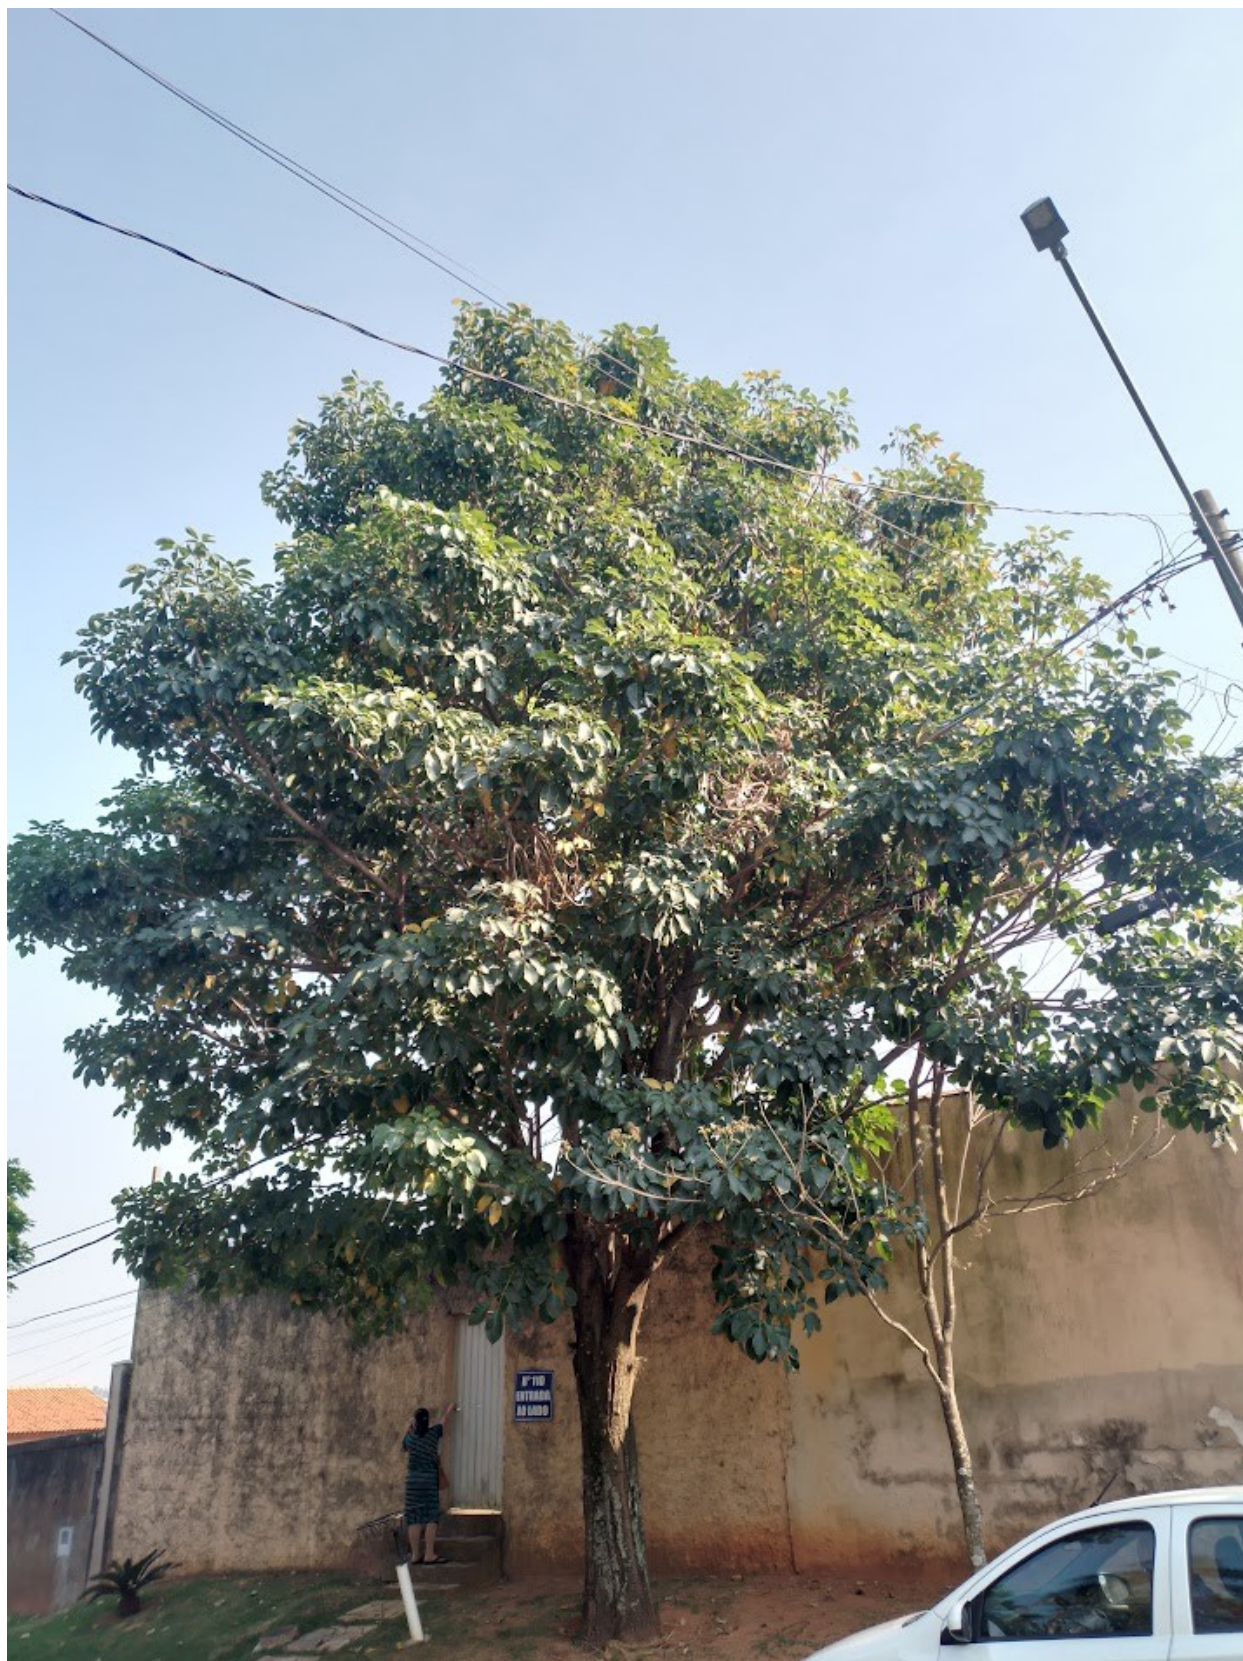
Em vistoria *in loco*, observamos um exemplar de ipê-de-el-salvador, árvore exótica comumente utilizada na arborização urbana.

Não foram observados sinais de cupins, fungos ou outros indicativos significativos de deterioração. A copa está equilibrada. Não se trata de espécie invasora. Não foram observadas raízes expostas com sinais de podridão.

Não se observou dano significativo em nenhum patrimônio.

Recomendo **manter a árvore** até que se demonstre necessidade clara de supressão.
