## Proc. Administrativo 3- 15.747/2024

### REQUERIMENTO 1115 - 26ª SESSÃO

## Laudo de vistoria

<b>Protocolo</b>	E-ouve nº 1991173
<b>Endereço</b>	Rua Luiza Rodella Brandini, nº 245
<b>Bairro</b>	Vila São José
<b>Data</b>	09/08/2024
<b>Motivo da solicitação</b>	Avaliação de árvore

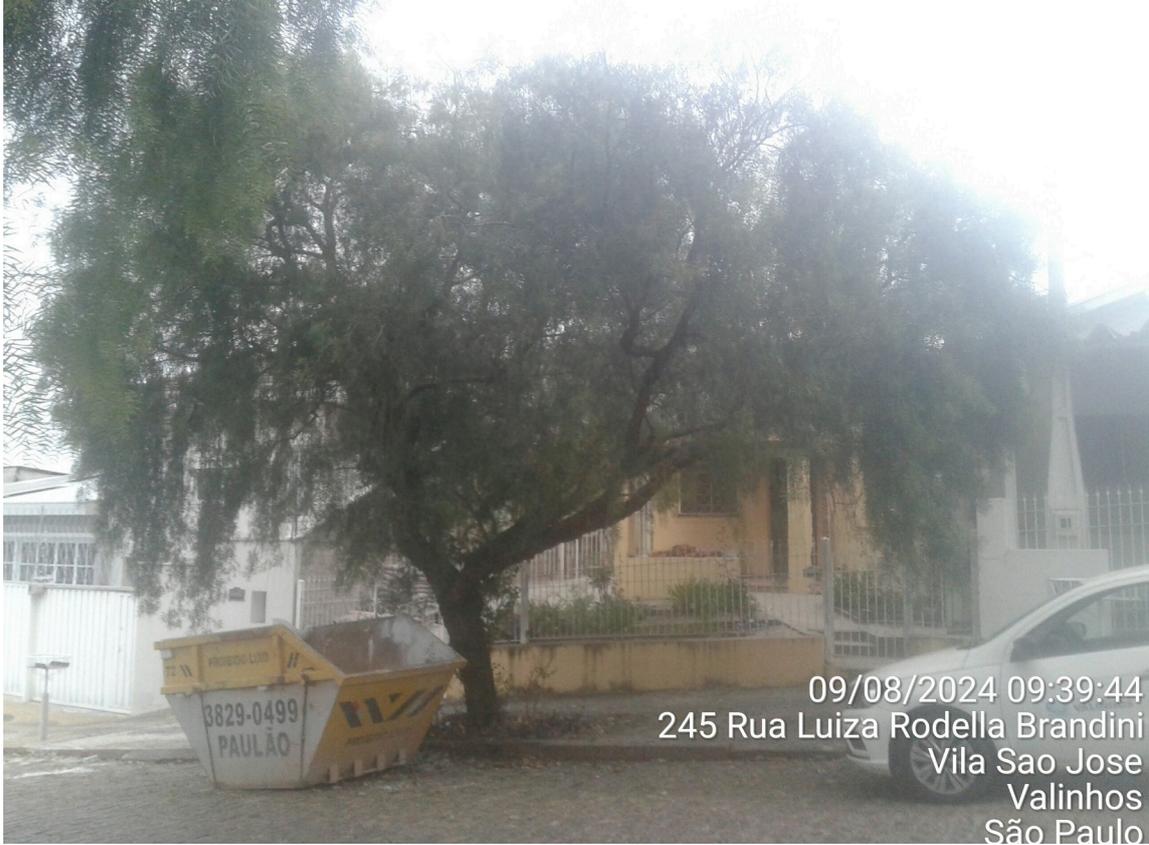
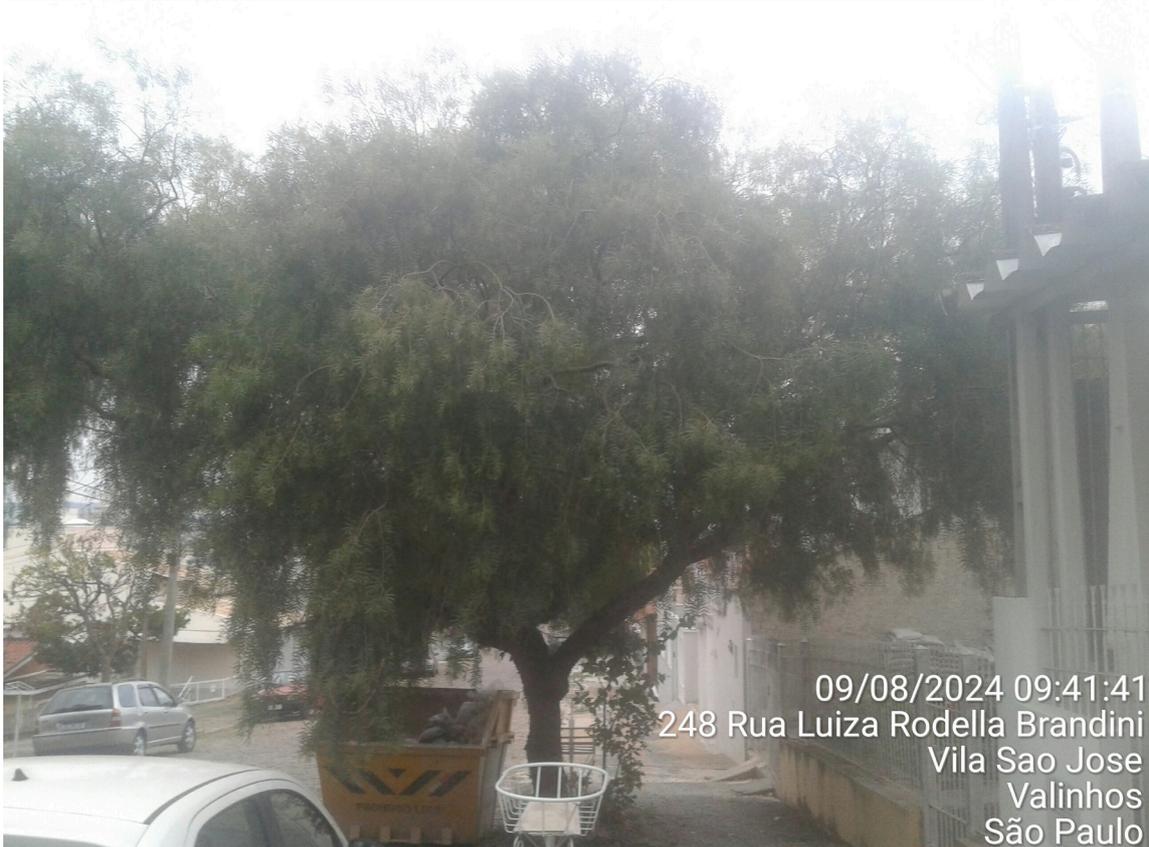
**FOTOS**

Trata-se de um exemplar com copa em formato típico, densa e equilibrada. Não há problemas fitossanitários aparentes.

O tronco apresenta inclinação e tortuosidades típicas da espécie, sem movimentação de solo e com estabilização da copa. Não foram observados sinais de ataque de pragas ou doenças.

O sistema radicular causou danos leves à calçada. Há um pequeno canteiro disponível. Não está próximo à rede de energia elétrica.

Não há risco aparente de queda.

Dessa maneira, considerando a origem nativa, boa fitossanidade, e estabilidade deste exemplar, **opino por mantê-lo em observação para eventuais alterações em sua estabilidade e/ou fitossanidade.**
