REQUERIMENTO 1180 - 28ª SESSÃO

Laudo de vistoria

Protocolo	E-ouve nº 1991173
Endereço	Rua Luiza Rodella Brandini, nº 245
Bairro	Vila São José
Data	09/08/2024
Motivo da solicitação	Avaliação de árvore

Espécie	Aroeira-salsa (<i>Schinus molle</i>)
Altura	6m
DAP	30cm

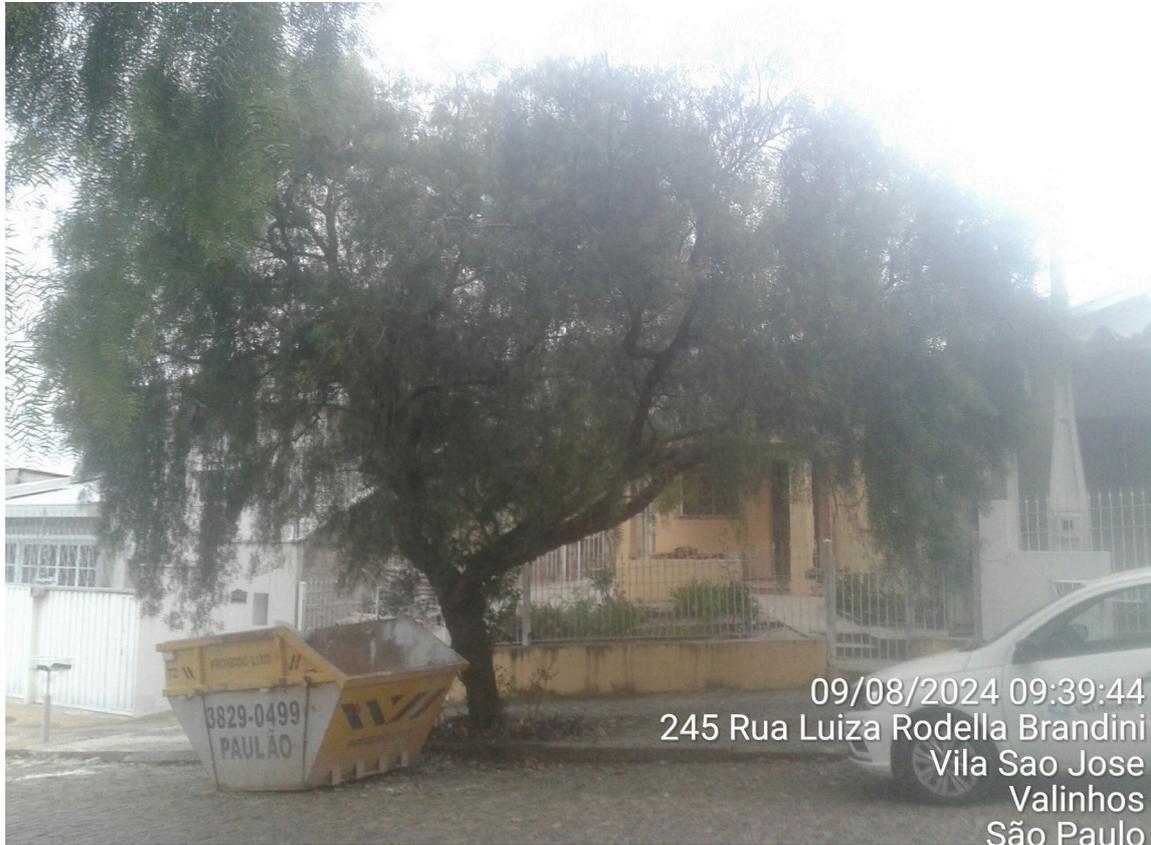
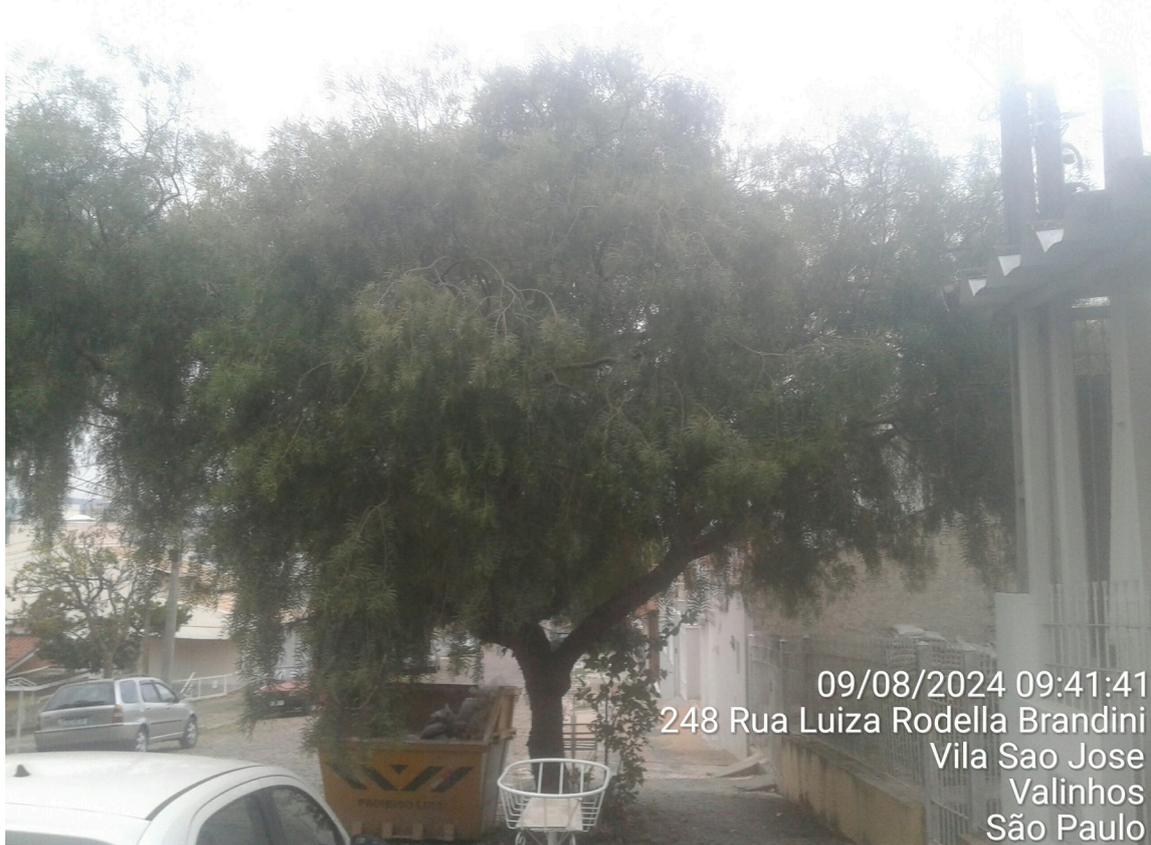
FOTOS

Trata-se de um exemplar com copa em formato típico, densa e equilibrada. Não há problemas fitossanitários aparentes.

O tronco apresenta inclinação e tortuosidades típicas da espécie, sem movimentação de solo e com estabilização da copa. Não foram observados sinais de ataque de pragas ou doenças.

O sistema radicular causou danos leves à calçada. Há um pequeno canteiro disponível. Não está próximo à rede de energia elétrica.

Não há risco aparente de queda.

Dessa maneira, considerando a origem nativa, boa fitossanidade, e estabilidade deste exemplar, **opino por mantê-lo em observação para eventuais alterações em sua estabilidade e/ou fitossanidade.**
