## Proc. Administrativo 3- 16.969/2024

## **REQUERIMENTO 1194 - 29<sup>a</sup> SESSÃO**

# Laudo de vistoria

Endereço Rua Ângelo Botura, nº 288

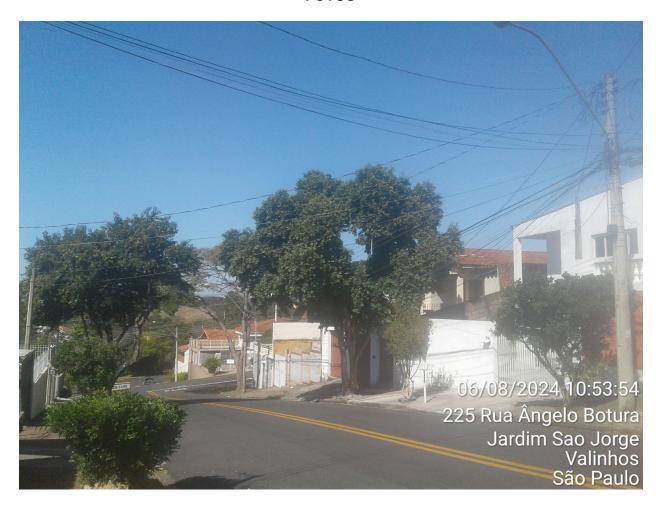
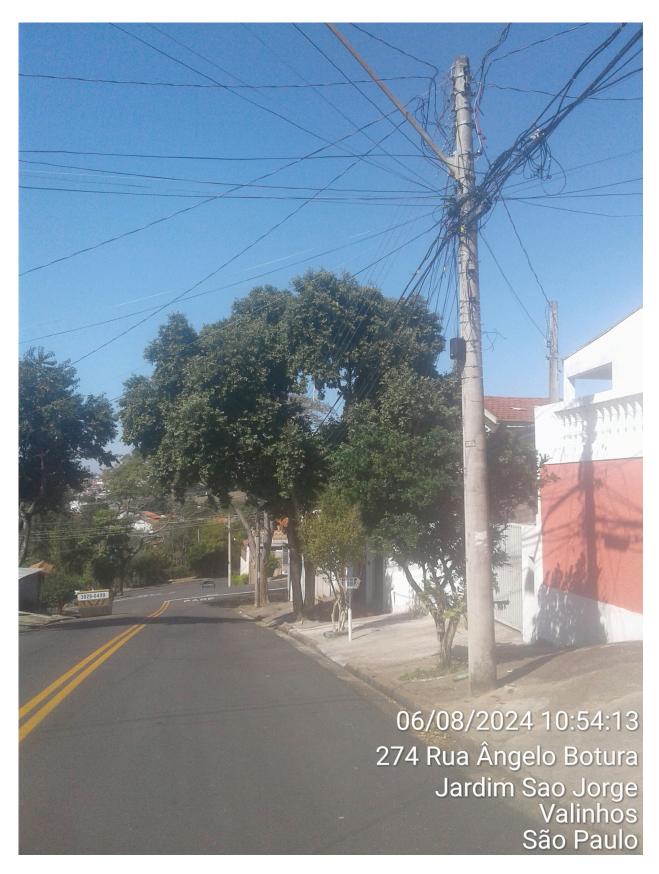
## **FOTOS**

Trata-se de exemplar com copa em formato típico, ligeiramente descaracterizada por podas, densa e equilibrada. Não há problemas fitossanitários aparentes. Possui uma poda em "furo" bem executada, adequada à presença da rede secundária aberta. Já sofreu podas recentes devido ao recapeamento executado na via.

O tronco não apresenta inclinação. Possui bifurcação baixa, sem casca inclusa. Não há movimentação de solo. Não foram observados sinais de ataque de pragas ou doenças.

O sistema radicular causou danos leves ao calçamento. Parte do dano é devido ao exemplar estar estrangulado pela calçada de cimento, prática considerada prejudicial; não há canteiro disponível.

Está próximo à rede secundária aberta de energia elétrica.

Não há risco aparente de queda.

Dessa maneira, considerando a origem nativa, boa fitossanidade e estabilidade deste exemplar, opino por mantê-lo em observação para eventuais alterações em sua estabilidade e/ou fitossanidade. Sugiro que seja aberto um canteiro, em medidas adequadas à largura da calçada, de modo a reduzir os danos e fornecer melhores condições de desenvolvimento a este exemplar.
