**Resposta ao Requerimento nº 1248/2024**

**Assunto:** *Informações sobre a remoção de exemplar arbóreo na Rua Jorge Zacharias, nº 04, Bairro Bom Retiro I.*

## Laudo de vistoria

Protocolo	E-ouve nº 1830993
Endereço	Rua Jorge Zacharias, nº 04
Bairro	Bom Retiro
Data	12/04/2024
Motivo da solicitação	Avaliação de árvore

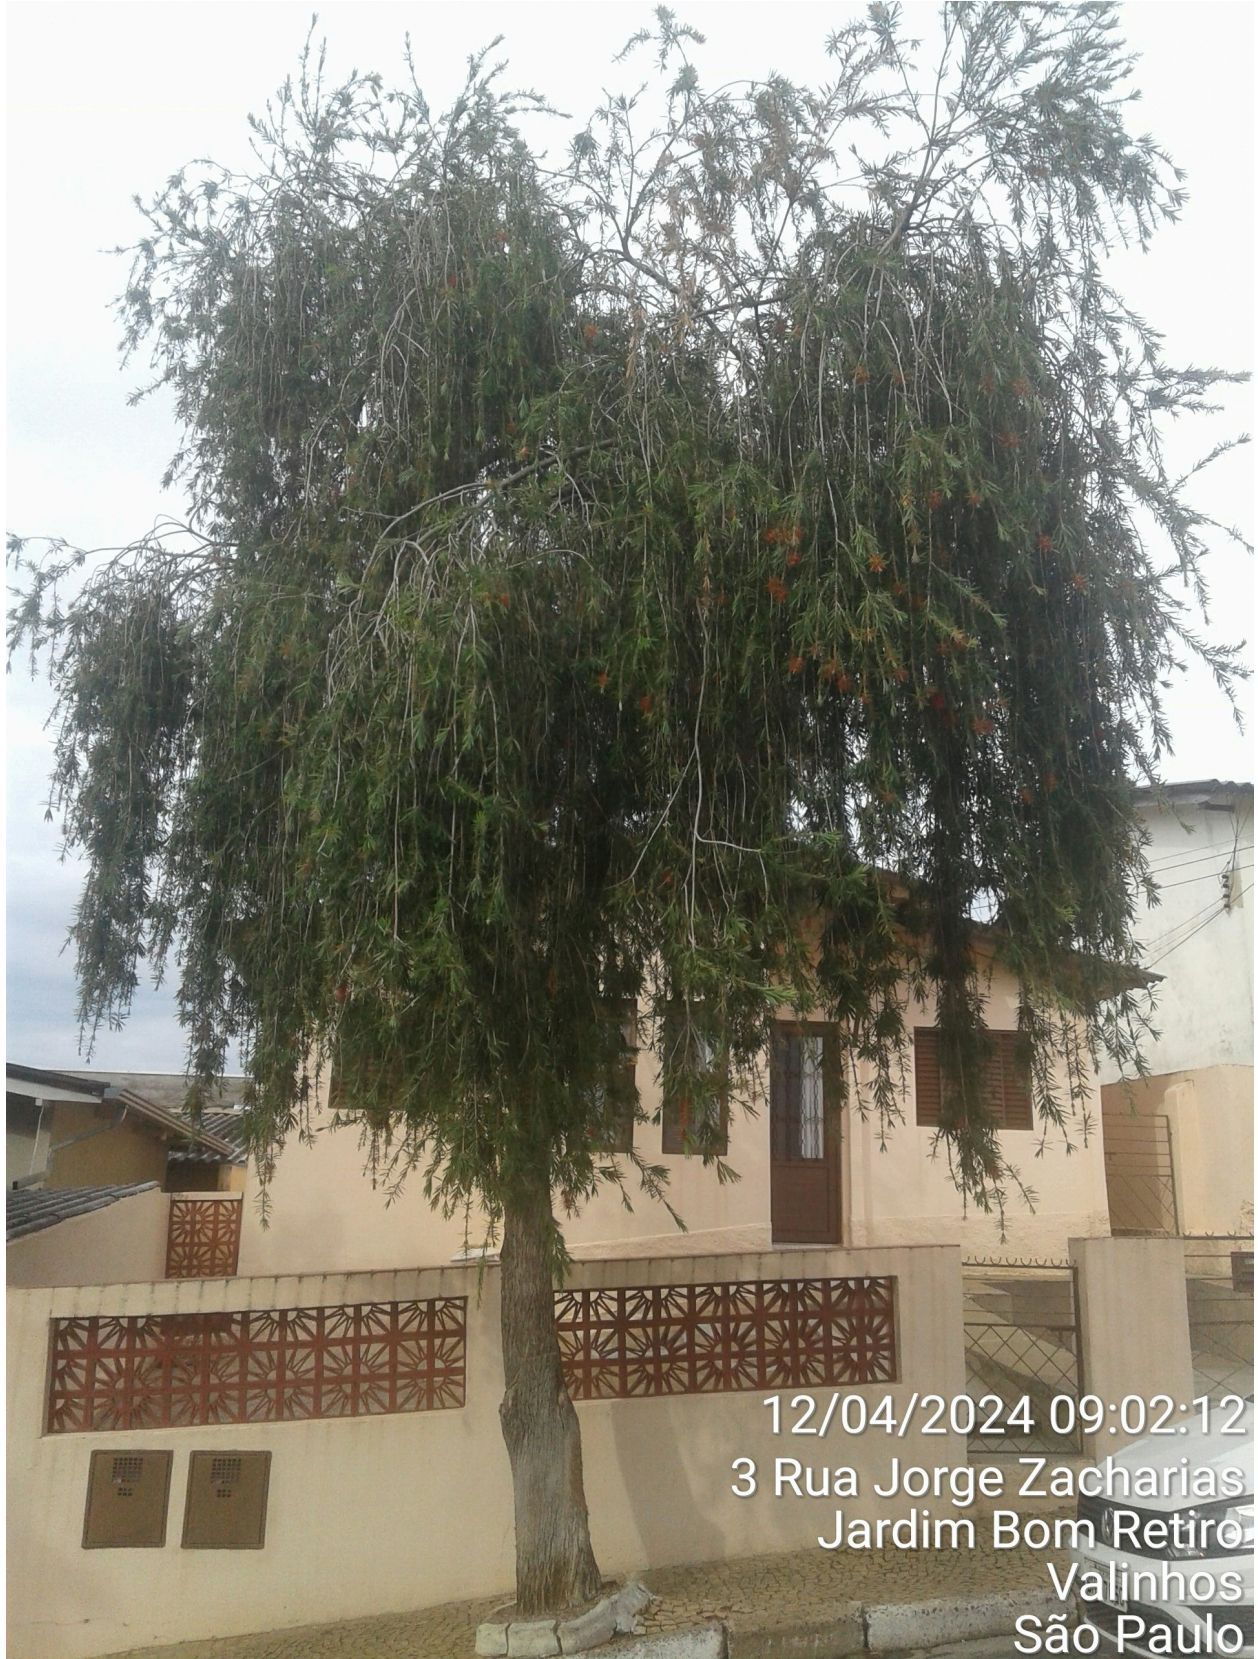
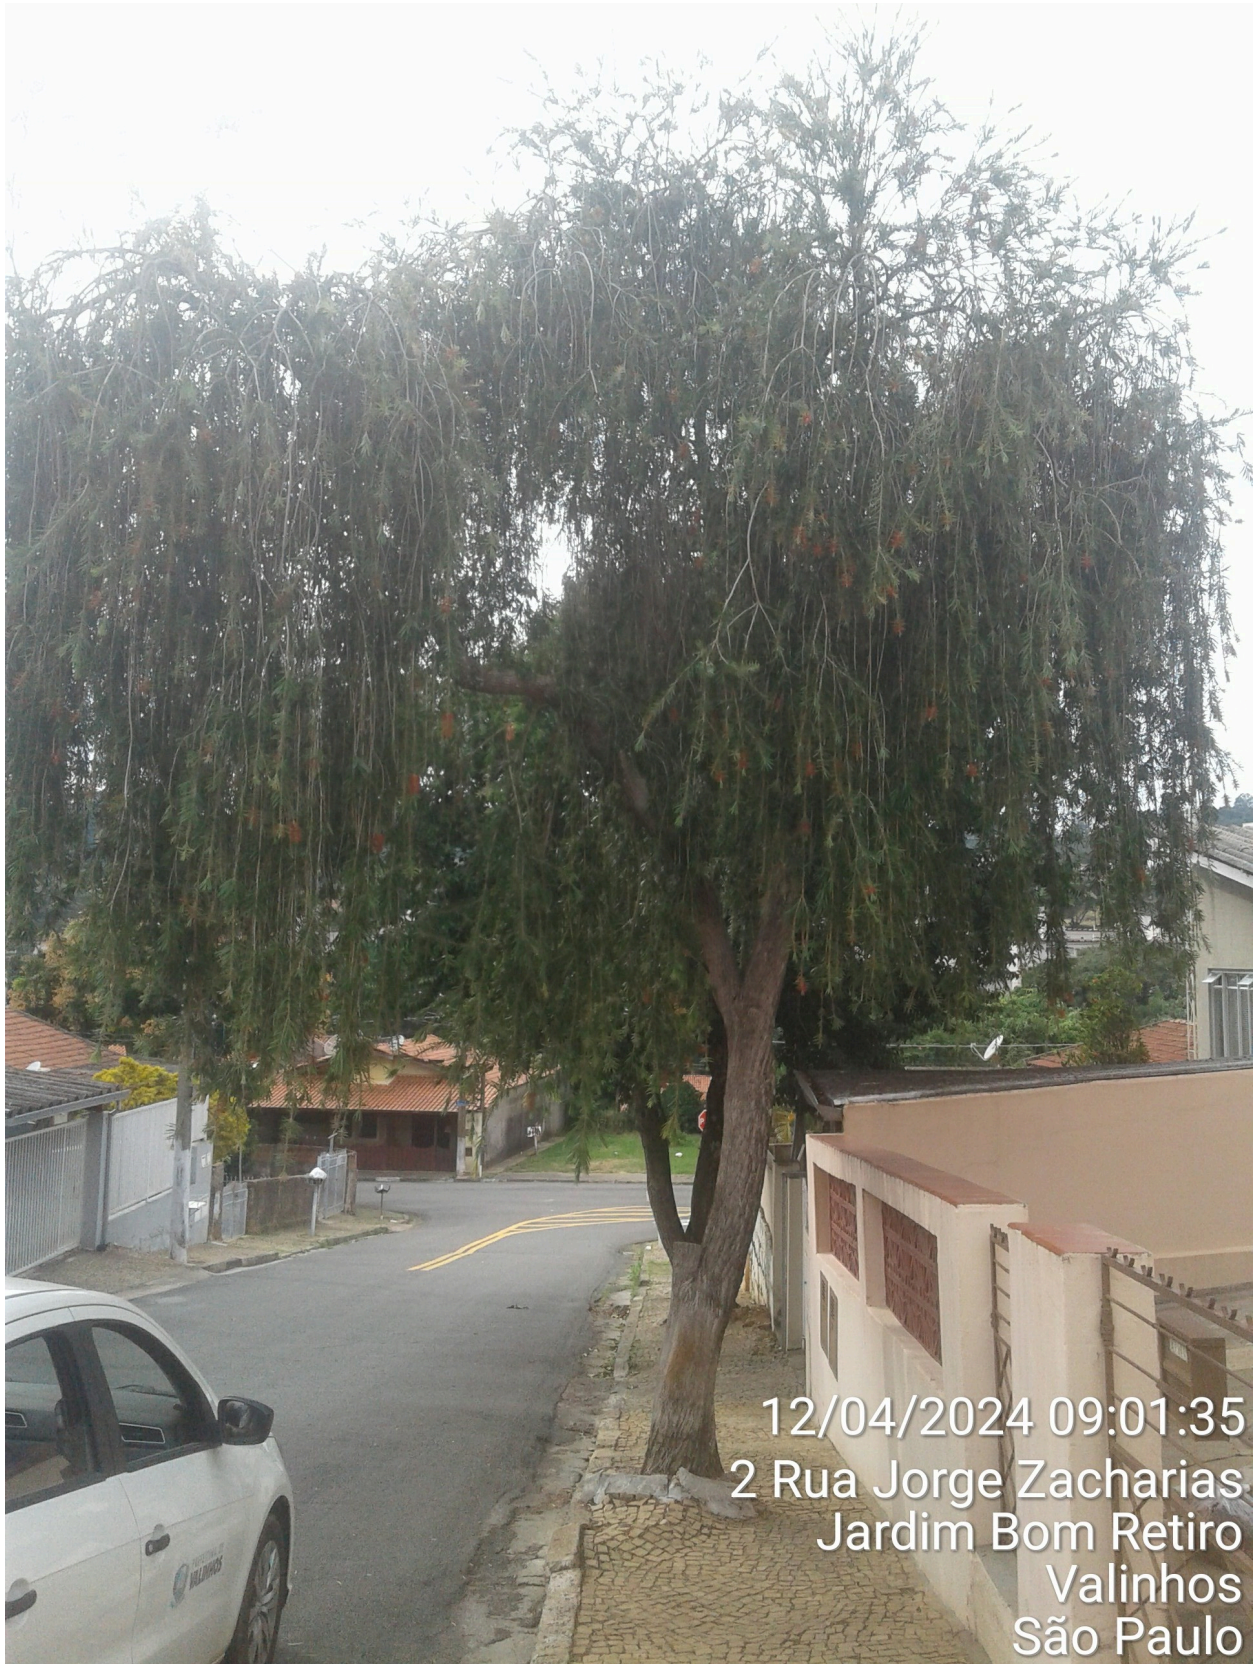
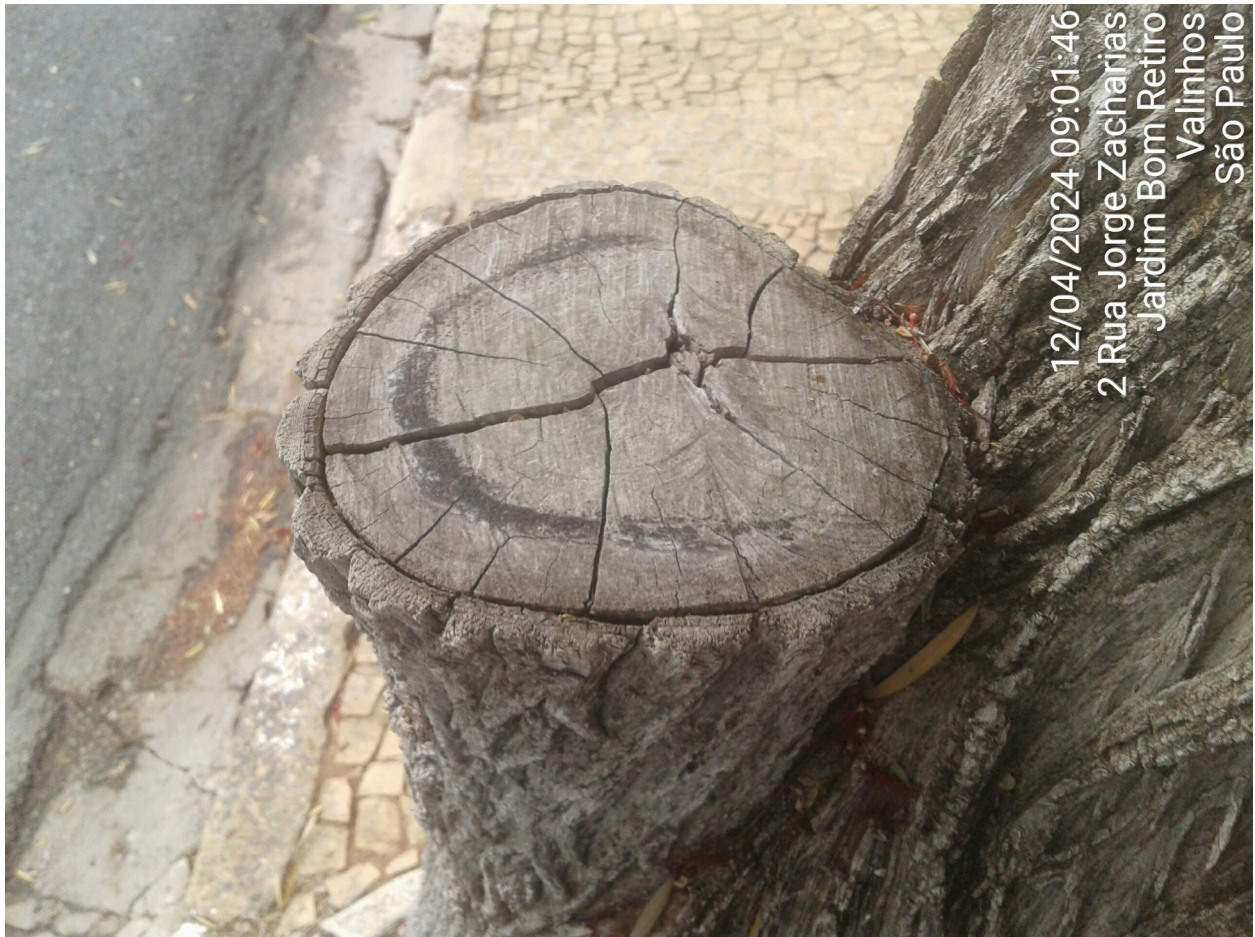
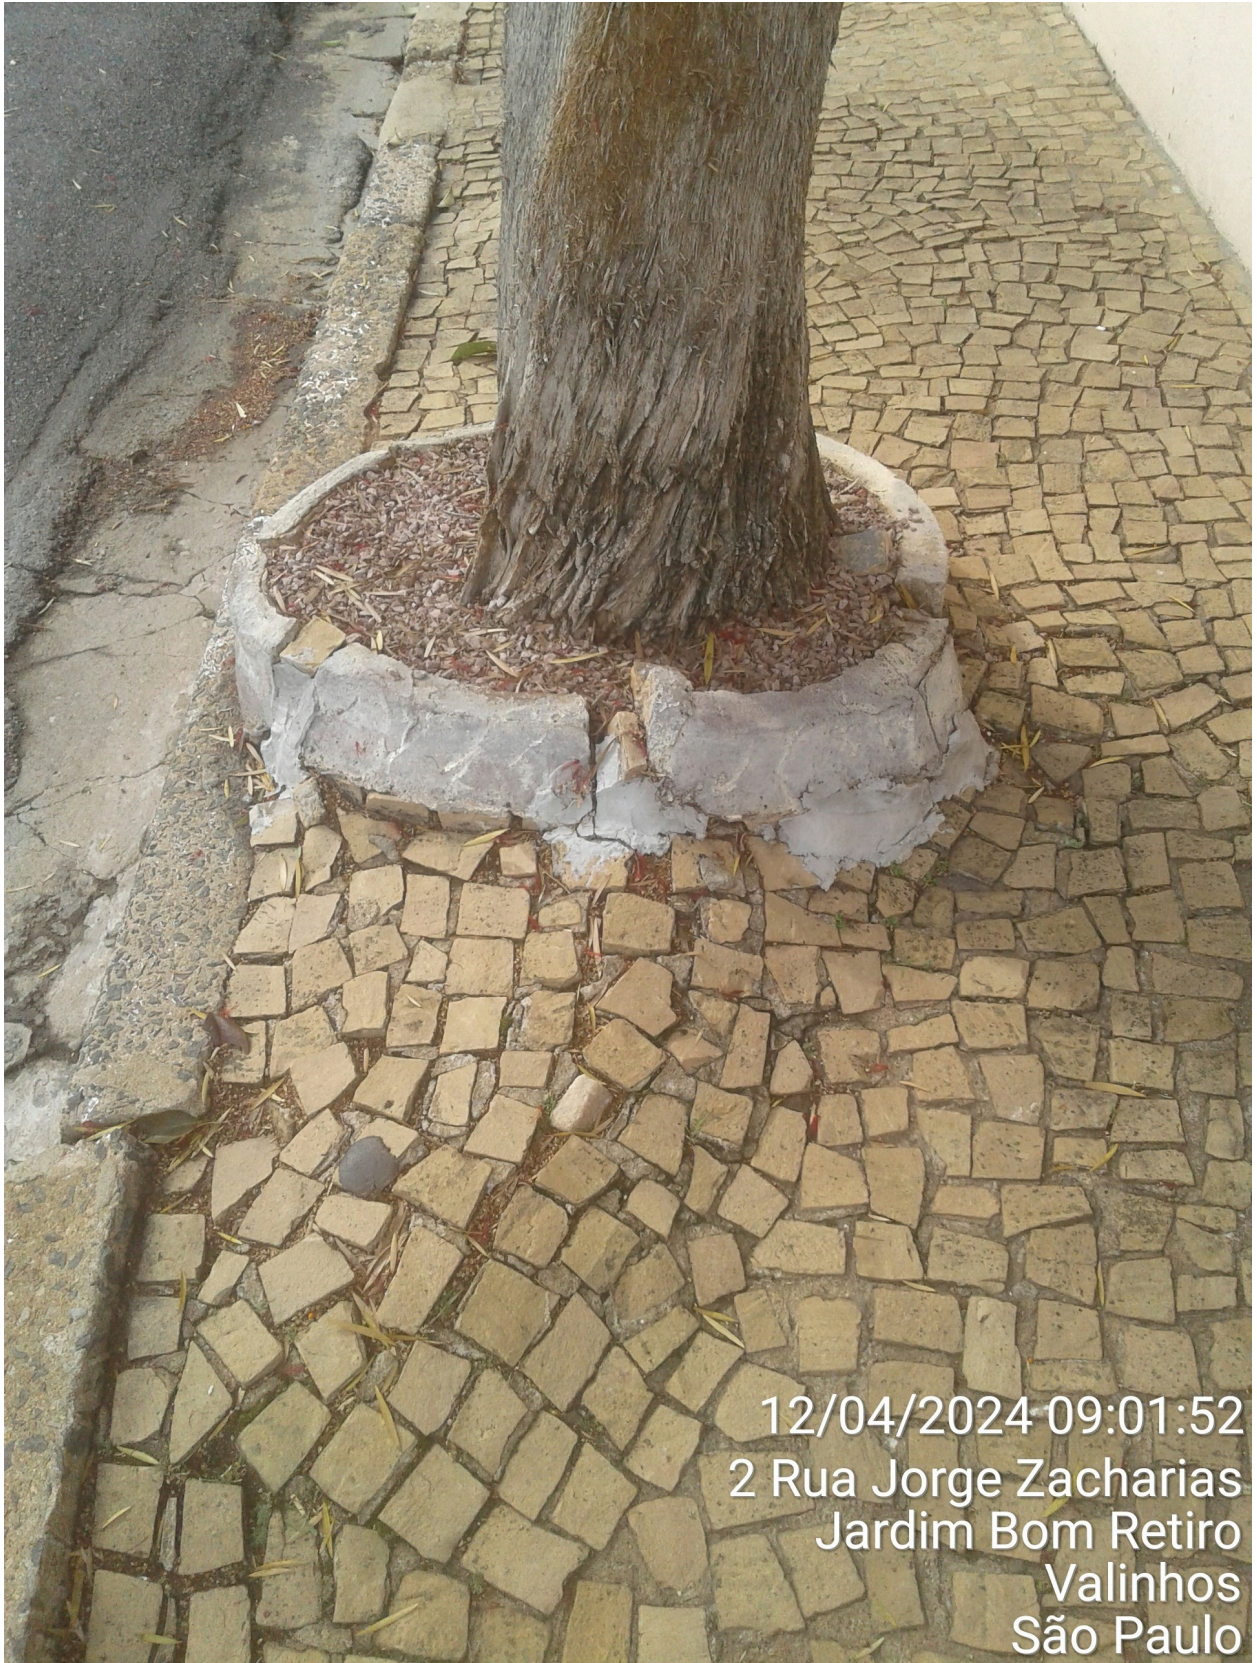
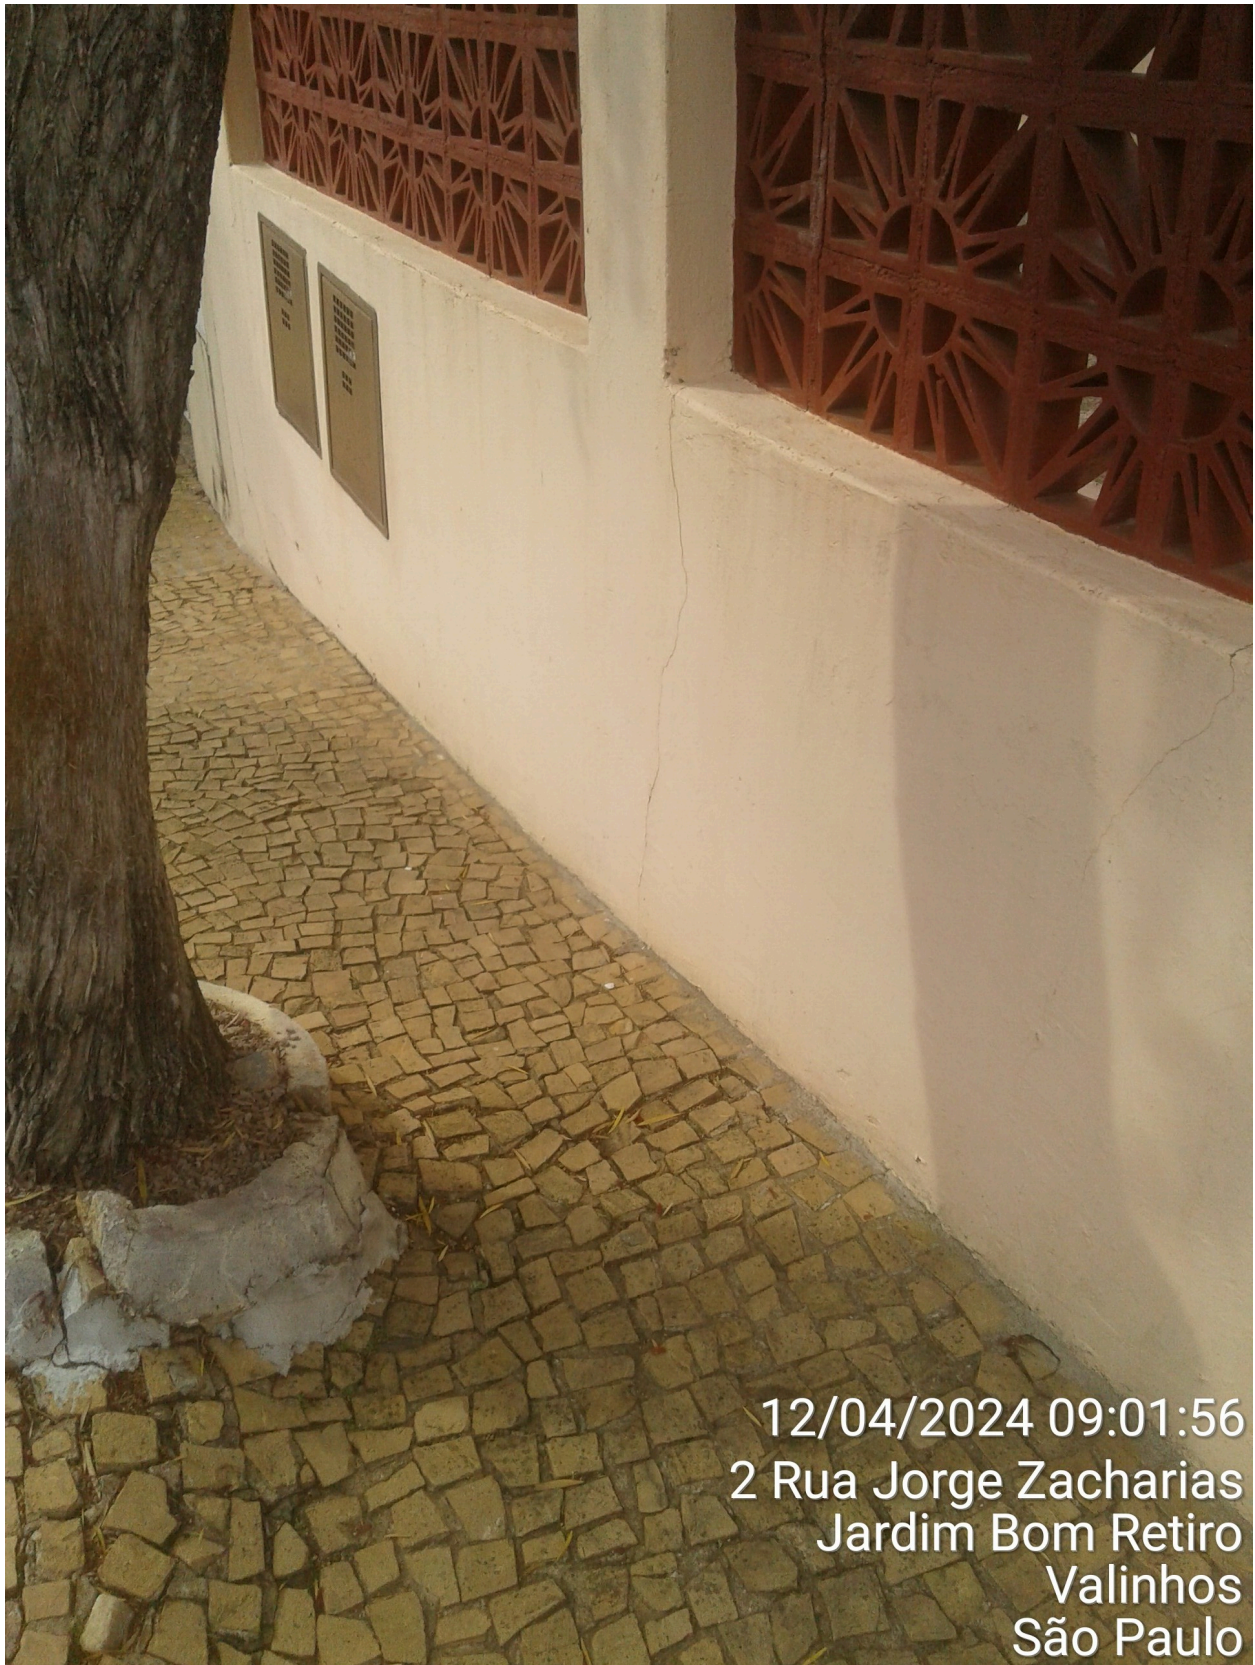
**FOTOS**

Possui copa em formato típico, ampla, densa e equilibrada. Não há problemas fitossanitários aparentes.

O tronco apresenta leve inclinação em direção ao imóvel, porém sem movimentação de solo e com estabilização da copa. Não há sinal de ataque de pragas ou doenças. Há um ferimento de poda não-cicatrizado, sem apodrecimento.

O sistema radicular ocasionou danos leves à calçada, próximo ao tronco. Está plantado em um pequeno canteiro.

Não está próximo à rede de energia elétrica.

Não há risco aparente de queda.

Dessa maneira, considerando a boa fitossanidade e estabilidade deste exemplar, **opino por mantê-lo em observação para eventuais alterações em sua estabilidade ou estado fitossanitário.**
