Resposta ao Requerimento nº 1264/2024

Assunto: *Informação sobre a remoção de exemplar arbóreo no Cemitério São João Batista, próximo ao túmulo Jazigo 222.*

Proc. Administrativo 3- 18.888/2024

Laudo de vistoria

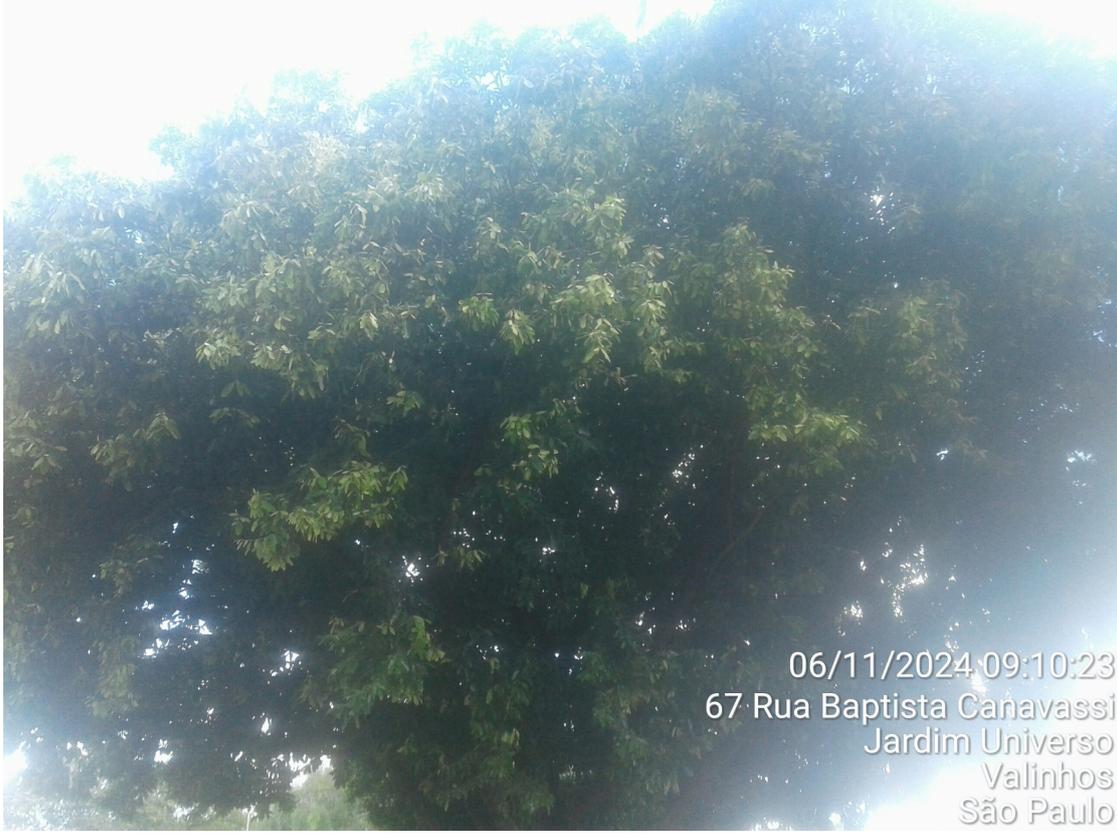
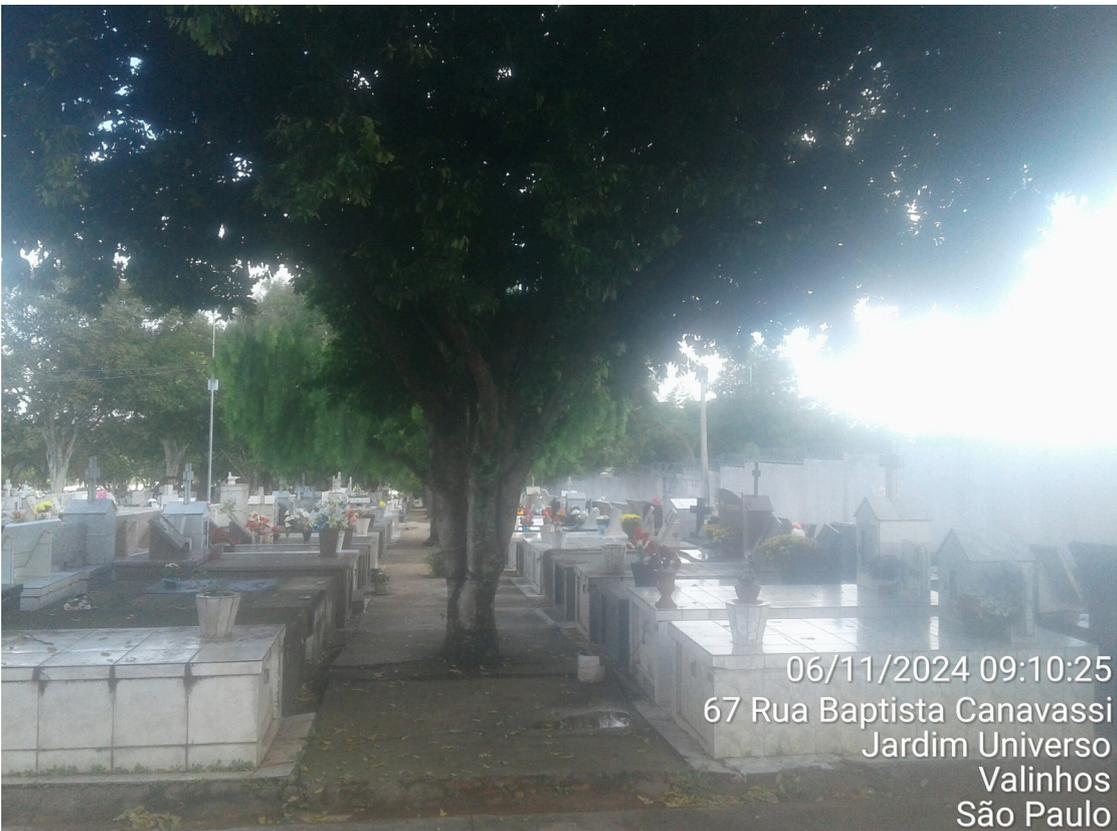
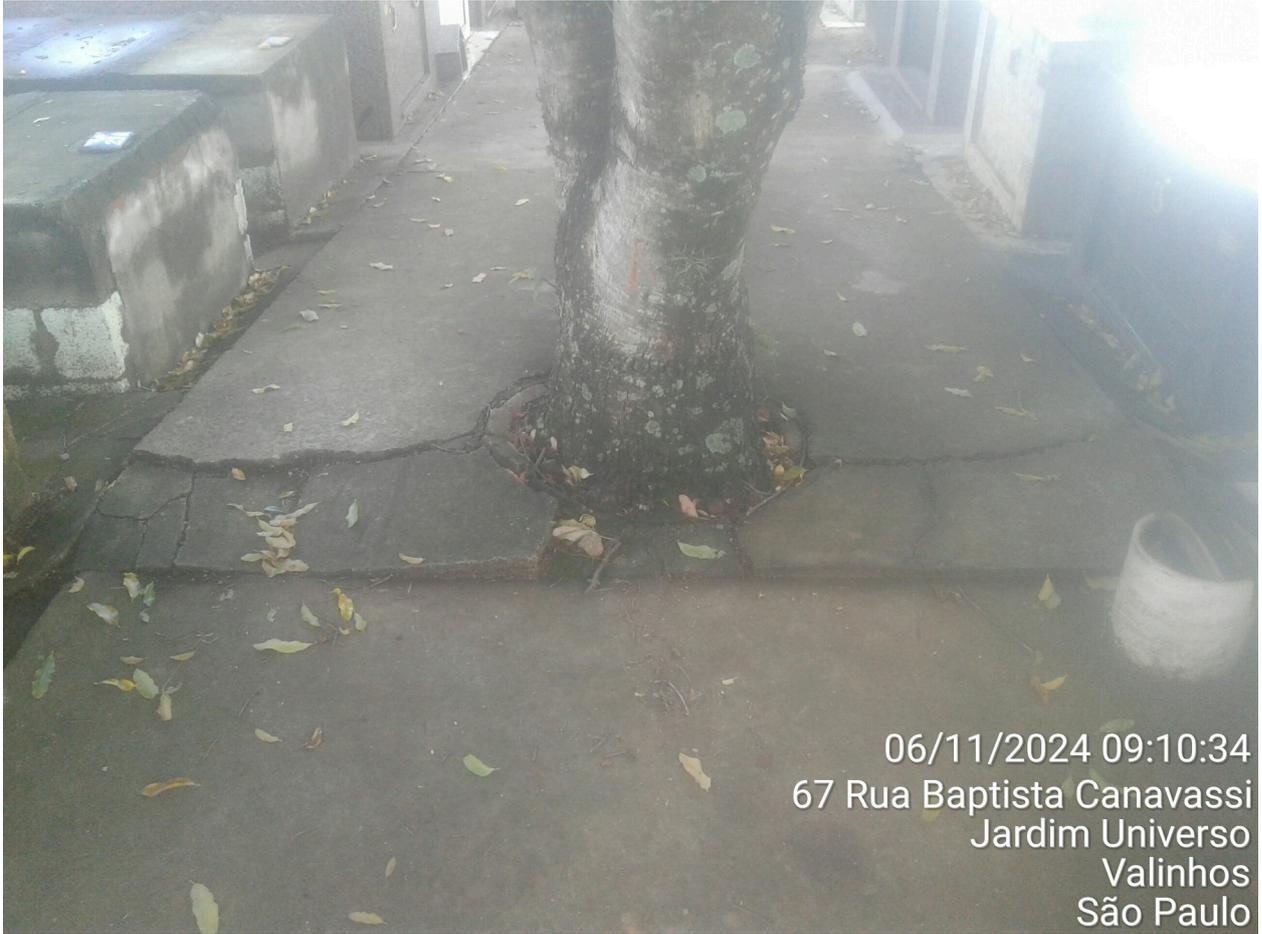
FOTOS

No local foi vistoriado um exemplar de Oiti (*Lycania tomentosa*).

Trata-se de exemplar com copa em formato típico, densa e equilibrada. Não há problemas fitossanitários aparentes.

O tronco não apresenta inclinação. Não foram observados sinais de ataque de pragas ou doenças.

O sistema radicular causou danos medianos ao entorno. Parte dos danos é devido ao exemplar estar estrangulado pelo piso de cimento, prática considerada prejudicial. Não há canteiro disponível. Está próximo a diversos túmulos e aparentemente causou danos a alguns deles.

Não está próximo à rede de energia elétrica.

Não há risco aparente de queda.

Dessa maneira, considerando sua localização e os danos ocasionados às sepulturas, **opino por sua remoção. Devido à inviabilidade no local, sugiro que o plantio compensatório seja realizado no estacionamento do cemitério ou outro local próximo.**

Em caso de deferimento a supressão ficará condicionada ao plantio de muda de espécie arbórea nativa.
