Resposta ao Requerimento nº 186/2025

Assunto: *Informações acerca de corte de árvore da Praça Monteiro Lobato, Bairro São Cristovão.*

Laudo de vistoria

Protocolo	Extraoficial
Endereço	Praça Monteiro Lobato
Bairro	Vila São Cristóvão
Data	28/11/2024
Motivo da solicitação	Avaliação de árvore

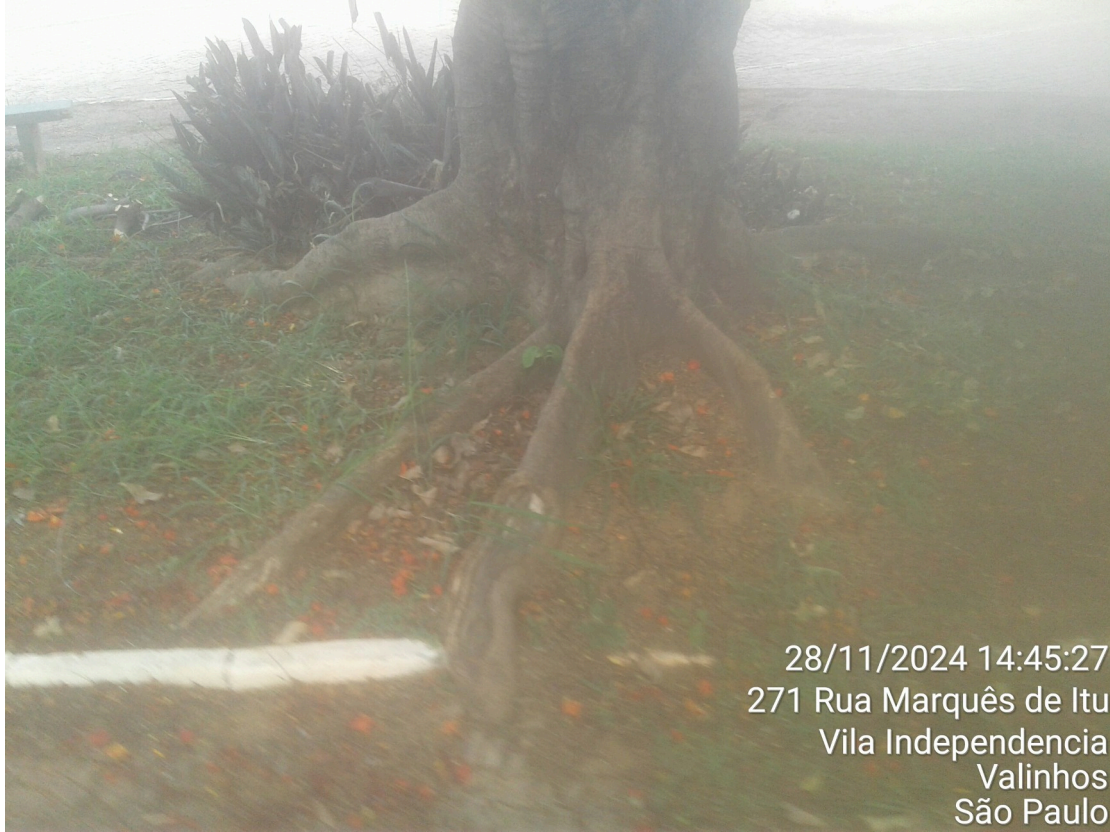
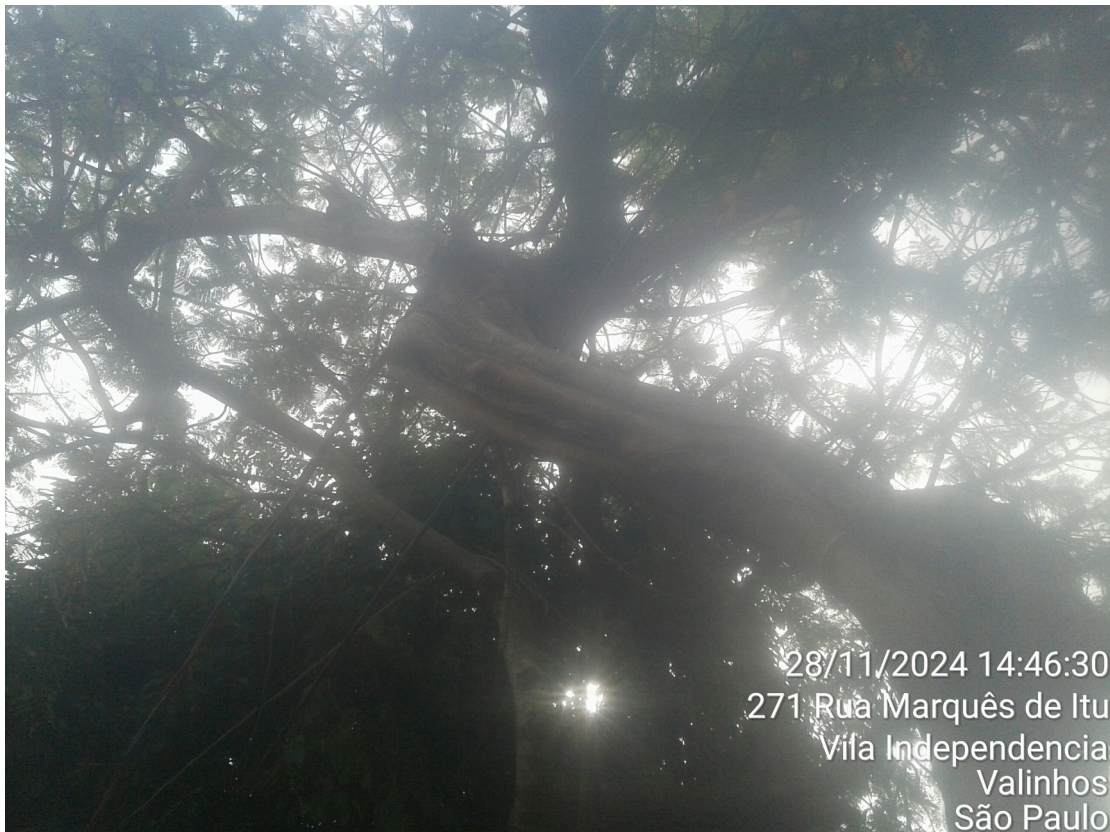
FOTOS
Exemplar nº 01

Possui copa em formato típico, ampla, densa e equilibrada. Não há problemas fitossanitários aparentes.

O tronco apresenta tortuosidades e inclinação típicas da espécie, porém sem movimentação de solo. Apresenta ferimentos não totalmente cicatrizados, com início de apodrecimento e exposição do lenho.

O sistema radicular ocasionou danos medianos ao entorno. Há apodrecimento profundo na base, em direção às raízes.

Está próximo à rede secundária multiplexada (protegida) de energia elétrica.

Não há risco iminente de queda.

Dessa maneira, considerando a origem exótica e a fitossanidade ruim do sistema radicular, **opino por sua remoção e substituição por um exemplar nativo de porte adequado ao local.**

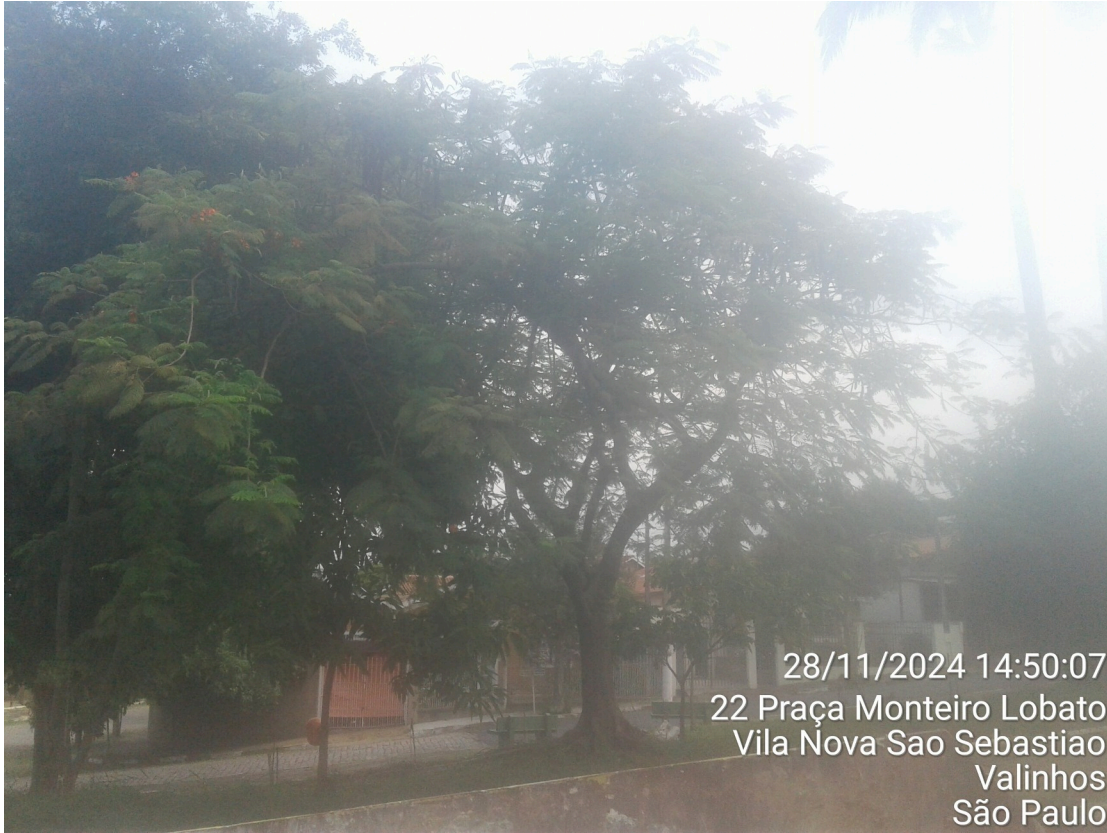
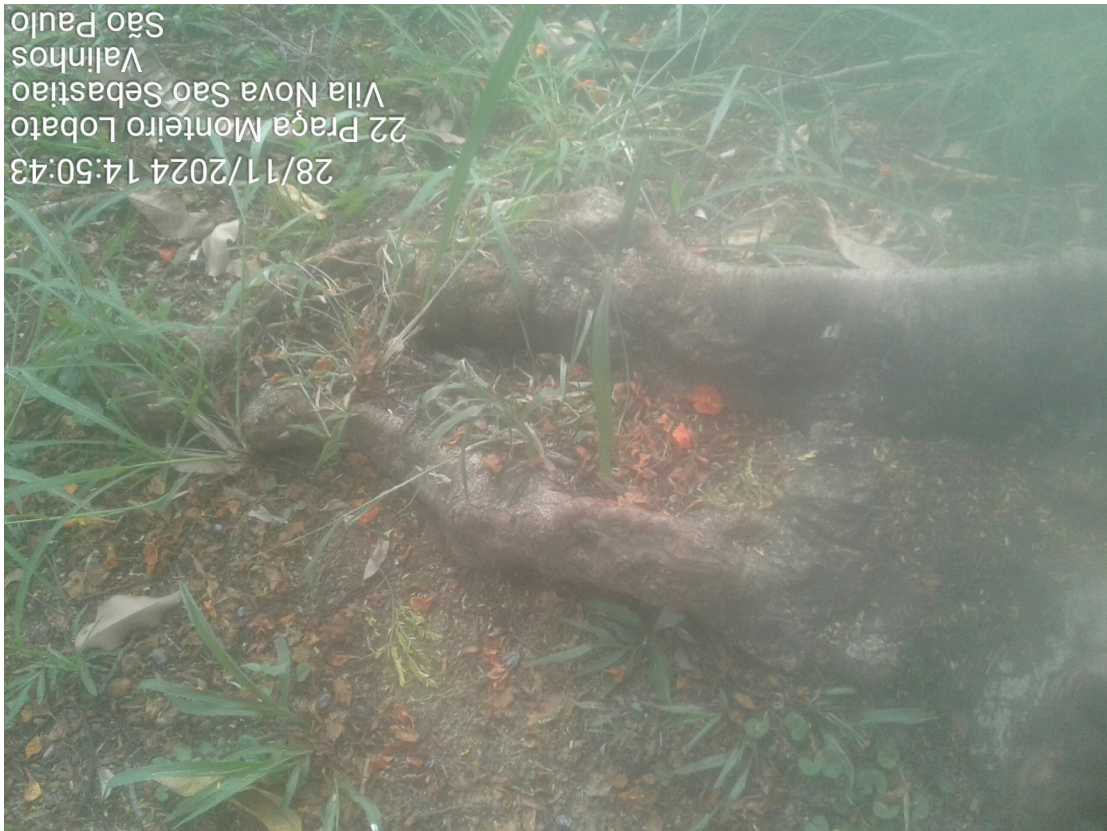
Exemplar nº 02

Possui copa em formato típico, ampla, densa e equilibrada. Não há problemas fitossanitários aparentes.

O tronco apresenta tortuosidades e inclinação típicas da espécie, porém sem movimentação de solo. Não há sinais de ataque de pragas ou doenças.

O sistema radicular não ocasionou danos ao entorno. Há apodrecimento profundo na base, em direção às raízes. Há apodrecimento das raízes expostas e presença de “orelha-de-pau”.

Não está próximo à rede de energia elétrica.

Não há risco iminente de queda.

Dessa maneira, considerando a origem exótica e a fitossanidade ruim do sistema radicular, **opino por sua remoção e substituição por um exemplar nativo de porte adequado ao local.**

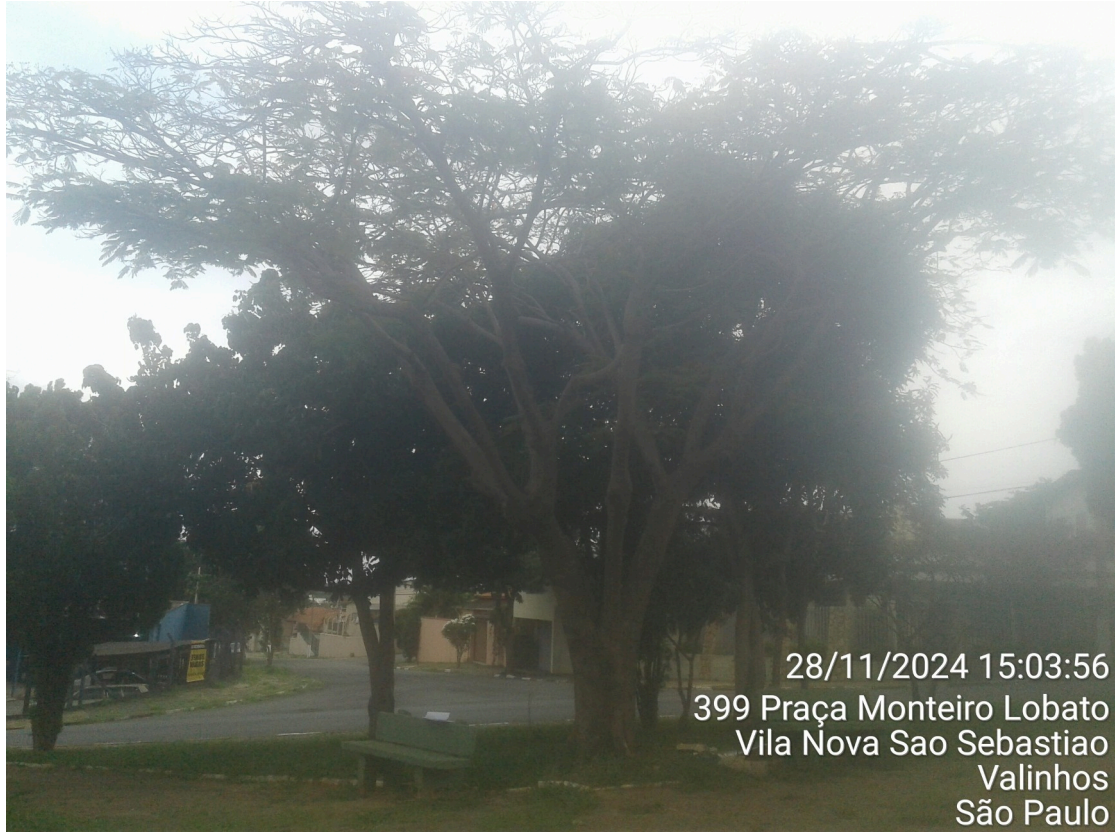
Exemplar nº 03

Possui copa ligeiramente atípica, não muito densa, porém equilibrada. Não há problemas fitossanitários aparentes.

O tronco apresenta tortuosidades e inclinação típicas da espécie, porém sem movimentação de solo. Não há sinais de ataque de pragas ou doenças.

O sistema radicular não ocasionou danos ao entorno.

Não está próximo à rede de energia elétrica.

Não há risco aparente de queda.

Dessa maneira, considerando a boa fitossanidade deste exemplar, **opino por mantê-lo em observação para eventuais alterações em sua estabilidade e fitossanidade.**

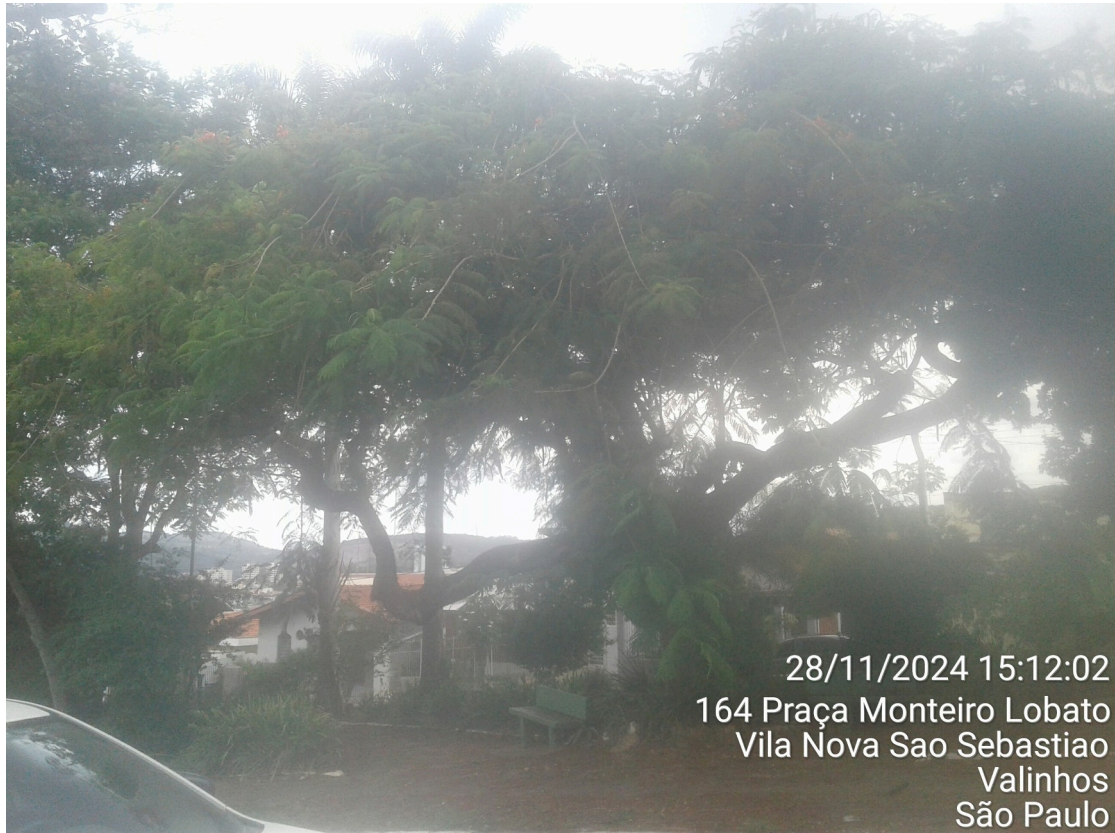
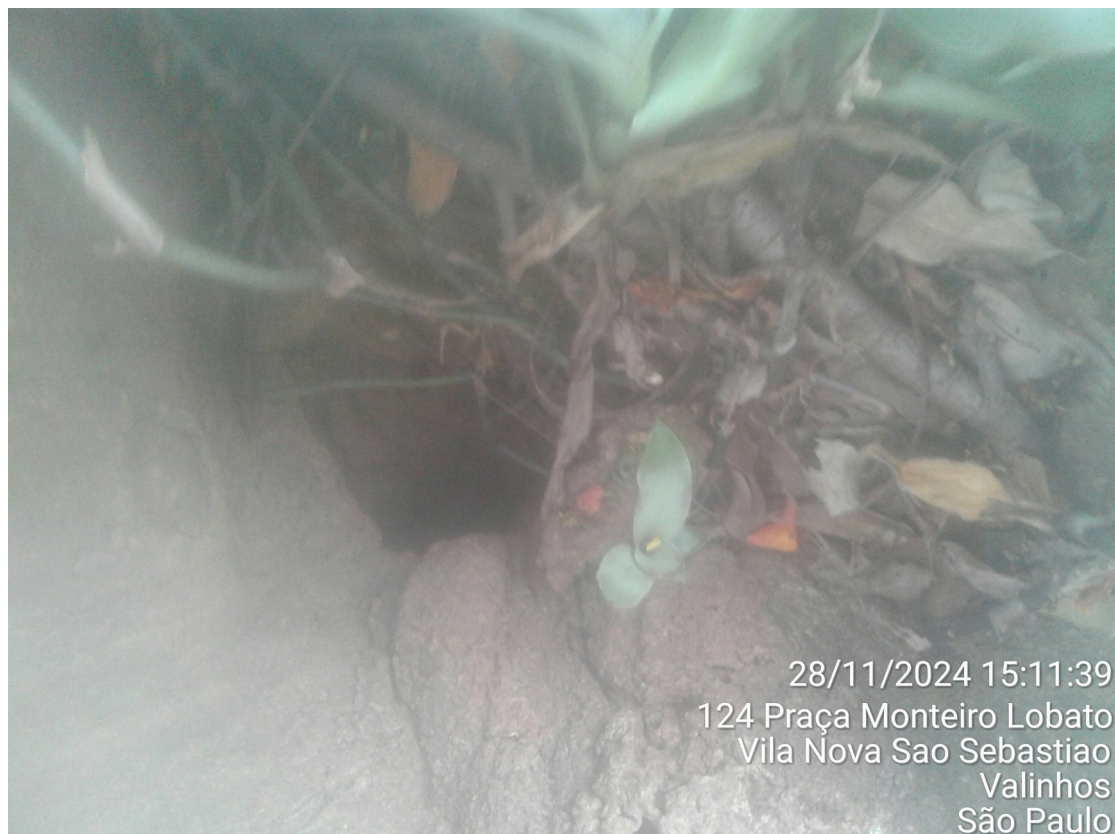
Exemplar nº 04

Possui copa em formato típico, ampla, densa e desequilibrada. Não há problemas fitossanitários aparentes.

O tronco apresenta tortuosidades e inclinação típicas da espécie, porém sem movimentação de solo. Não há sinais de ataque de pragas ou doenças. Apresenta grandes galhos, pesados, que se estendem excessivamente além da copa.

O sistema radicular não ocasionou danos ao entorno. Apresenta apodrecimento profundo na base, em direção às raízes.

Não está próximo à rede de energia elétrica.

Não há risco aparente de queda. Há risco de quebra de grandes galhos

Dessa maneira, considerando a origem exótica, a madeira de baixa resistência natural, muito susceptível a ataques de pragas e doenças nativas, localização, entorno e o risco de quebras, **opino por sua remoção e substituição por um exemplar nativo de porte adequado ao local.**
