**PREFEITURA DE
VALINHOS**

Ofício nº 1.921/2018-DTL/SAJI/P

**Ref.: Requerimento nº 2.028/18-CMV
Vereador Cesar Rocha
Processo administrativo nº 18.110/2018-PMV**

FICHA DE ANÁLISE TÉCNICA DE ARBORIZAÇÃO URBANA

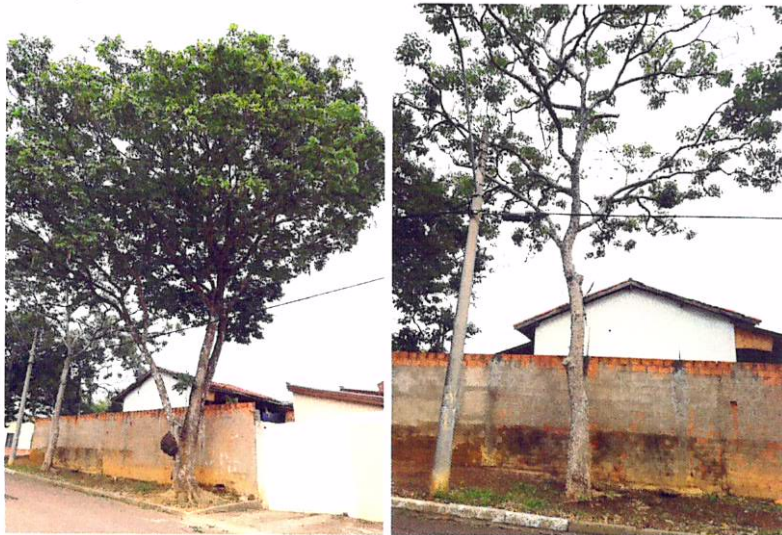
Exemplares arbóreos a serem removidos.

Após avaliação deste Departamento de Praças e Jardins foi constatada justificativa técnica para proceder a remoção de apenas dois exemplares arbóreos da espécie ipê-rosa/roxo (*Handroanthus avellanadae*).

Para realizar a remoção desses dois exemplares arbóreos será necessário utilizar um cesto elevatório para que os funcionários possam alcançar os galhos altos e remover com maior segurança.

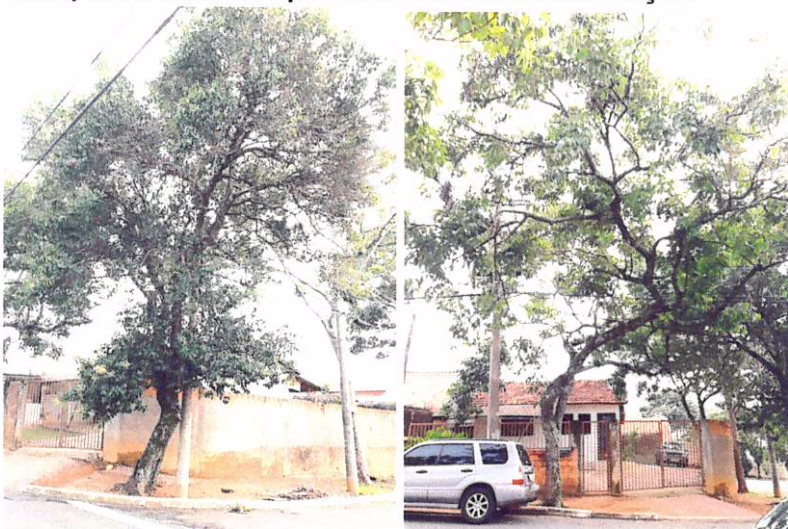
Exemplares arbóreos que não necessitam de remoção.

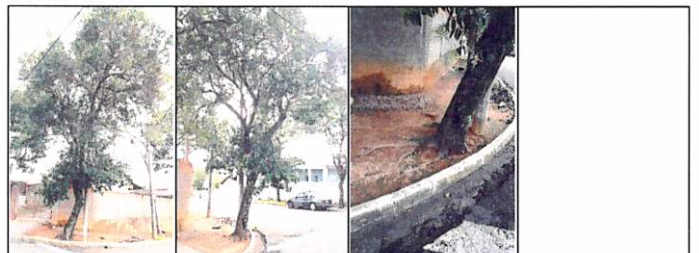
Nome científico: *Ligustrum lucidum* Nome Popular: alfeneiro

Exemplar arbóreo saudável.

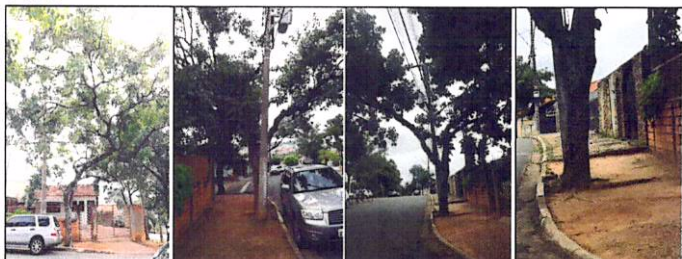
Nome científico: *Handroanthus avellanadae* Nome Popular: ipê-rosa, ipê-roxo

Exemplar arbóreo saudável.

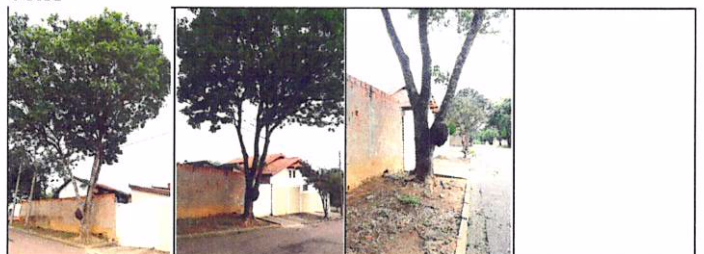
Nome científico: *Handroanthus avellanadae* Nome Popular: ipê-rosa, ipê-roxo

Espaço permeável (Área livre)		<input checked="" type="checkbox"/> A > 1,5 m²		<input type="checkbox"/> 1 a 1,5 m²		<input type="checkbox"/> Ausente
Neilóide	<input checked="" type="checkbox"/> Presente					<input type="checkbox"/> Ausente
Raízes cortadas	<input type="checkbox"/> Ausente	<input type="checkbox"/> 2 raízes		<input type="checkbox"/> + de 2 raízes (tronco)		<input checked="" type="checkbox"/> + de 2 raízes (base)

Exemplar arbóreo causando danos ao patrimônio privado e plantado de forma inadequada (no meio do passeio).
