**PREFEITURA DE
VALINHOS**

Ofício nº 821/2019-DTL/GP/P

**Ref.: Requerimento nº 1.067/19-CMV
Vereador José Osvaldo Cavalcante Beloni
Processo administrativo nº 9.072/2019-PMV**

FICHA DE ANÁLISE TÉCNICA DE ARBORIZAÇÃO URBANA

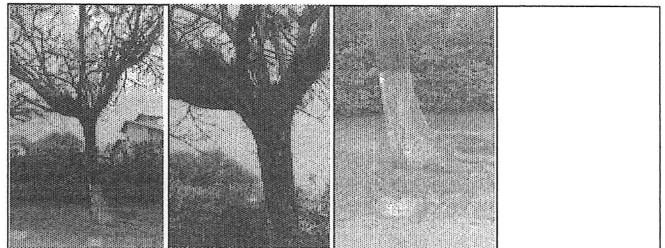
Exemplar arbóreo necessita de uma poda de limpeza não urgente.

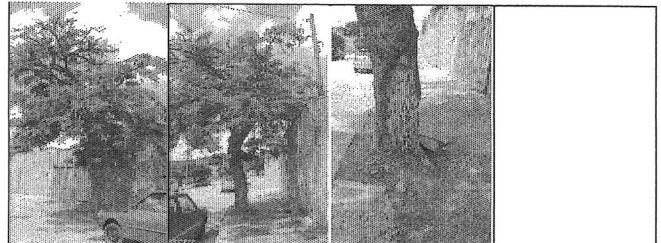
Avaliação do tronco	Risco 0	Risco 1	Risco 2	Risco 3	Risco 4	Risco 5
Invasão da pista (inclinação do tronco) (X) Não				() Sim		
Cavidades () Ausente	() < 50%			(X) 50% a 70%		() > 70%
Lesões e aspecto da casca (X) Ausente	() P < 25%	() 25% a 50%	() 50% a 75%	() P > 75%		
Orifícios de insetos (cupim) () Ausente	() < 10%	() 10% a 20%	() 20% a 30%	() 30% a 40%	(X) > 50%	
Fungos (X) Ausente						() Presente
Cancro (X) Ausente	() A = 200 cm²	() 200 a 1000 cm²	() 1000 a 5000 cm²	() 5000 a 10000 cm²	() A > 50%	
Injúrias mecânicas (X) Ausente	() < 10%	() 10% a 20%	() 20% a 30%	() 30% a 40%	() > 50%

Exemplar arbóreo com estado fitossanitário comprometido, necessita ser removido com auxílio de cesto elevatório.
Lei nº 3.868/2004.

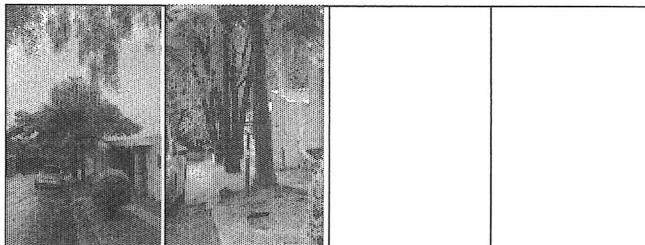
Exemplar arbóreo em bom estado fitossanitário, não oferece elevado risco ao local, porém tem causados danos à calçada sem ter chegado à fase adulta, o que pode aumentar os danos futuramente se não for removido.

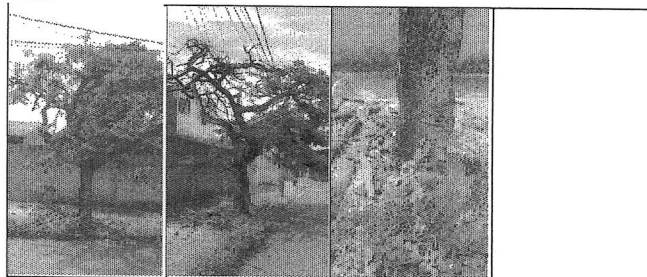
Exemplar arbóreo apresenta estado fitossanitário comprometido e oferece risco relevante para o local, sendo necessária a remoção do mesmo.

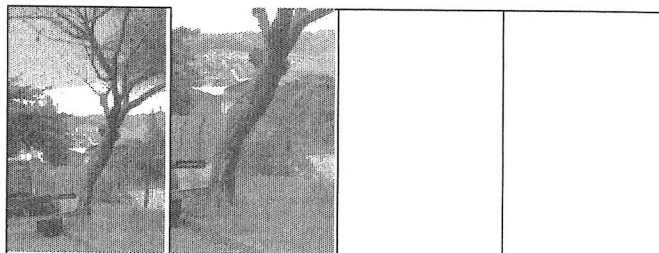
Exemplar arbóreo se encontra morto.

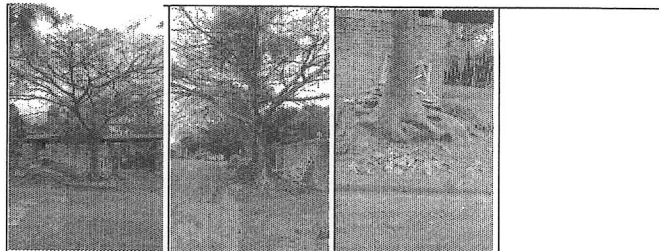
Considerando a Lei nº 3.868, de 29 de dezembro de 2004 que "Disciplina a arborização urbana no Município de Valinhos e dá outras providências" em especial; Artigo 10º - A supressão ou poda de árvores em vias ou logradouros públicos só poderá ser autorizada nas seguintes circunstâncias: IV - nos casos em que a árvore esteja causando comprovados danos permanentes ao patrimônio público ou privado; Nota de risco: 08.

DANOS SEVEROS NA CALÇADA, RAÍZES ALTAS.

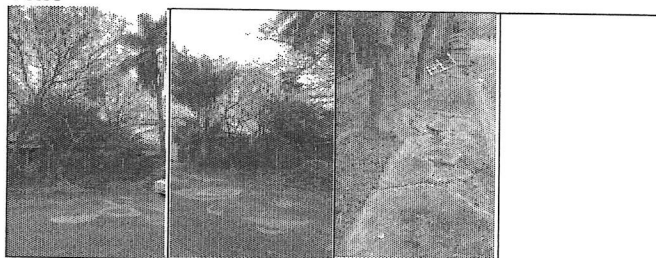
Considerando a Lei nº 3.868, de 29 de dezembro de 2004 que "Disciplina a arborização urbana no Município de Valinhos e dá outras providências" em especial; Artigo 10º - A supressão ou poda de árvores em vias ou logradouros públicos só poderá ser autorizada nas seguintes circunstâncias: IV - nos casos em que a árvore esteja causando comprovados danos permanentes ao patrimônio público ou privado; Nota de risco: 08.

DANOS SEVEROS NA CALÇADA.
