Assunto: P. 008796 – Talude localizado no km 114, pista sul da SP-065

RT-ENG-RDB-200319

Km 114 Sul da Rodovia SP-065

Avaliação Sistema de Drenagem de Águas Pluviais

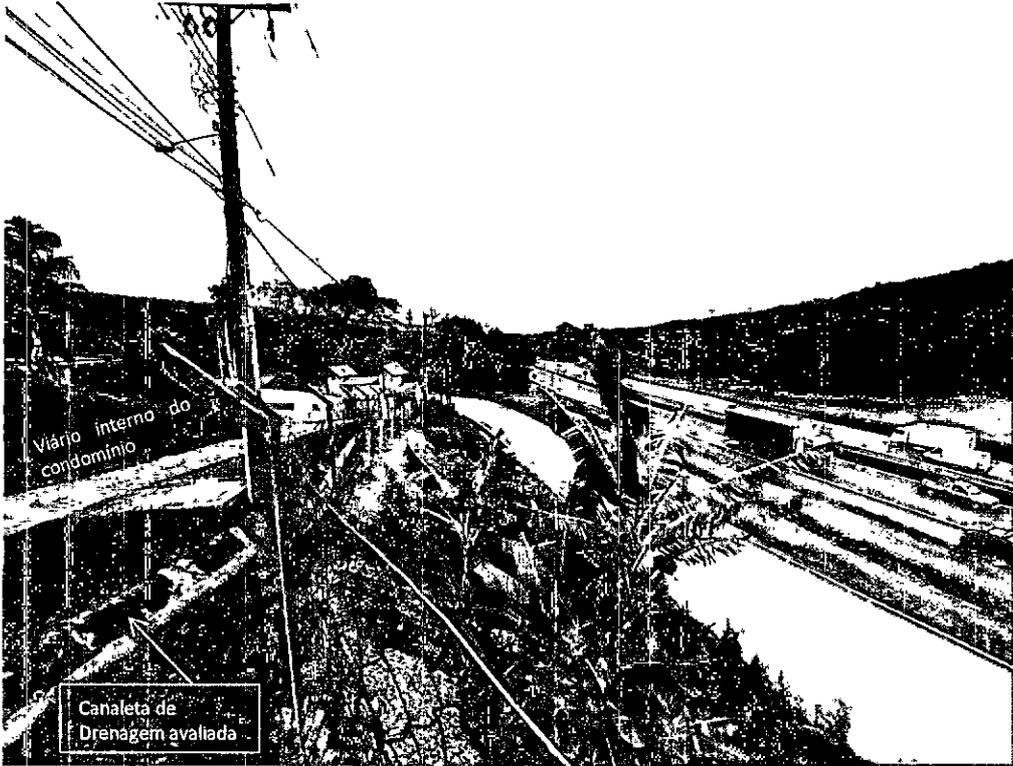
Figura 5. Detalhe da crista do talude.

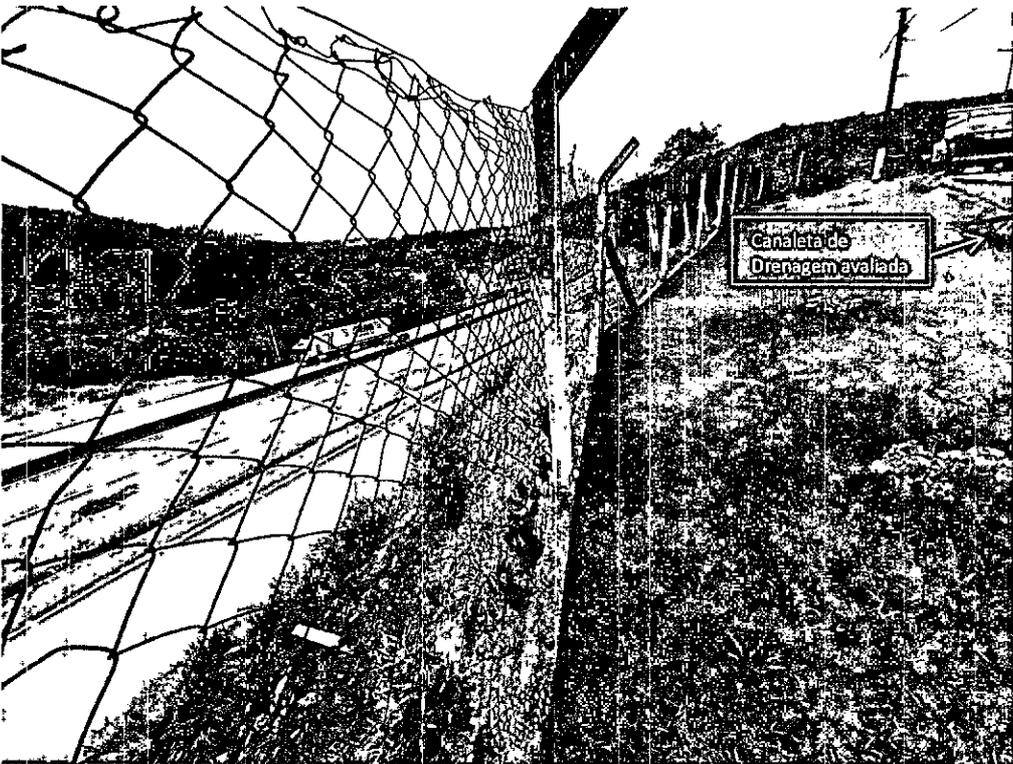
Figura 6. Detalhe da crista do talude.

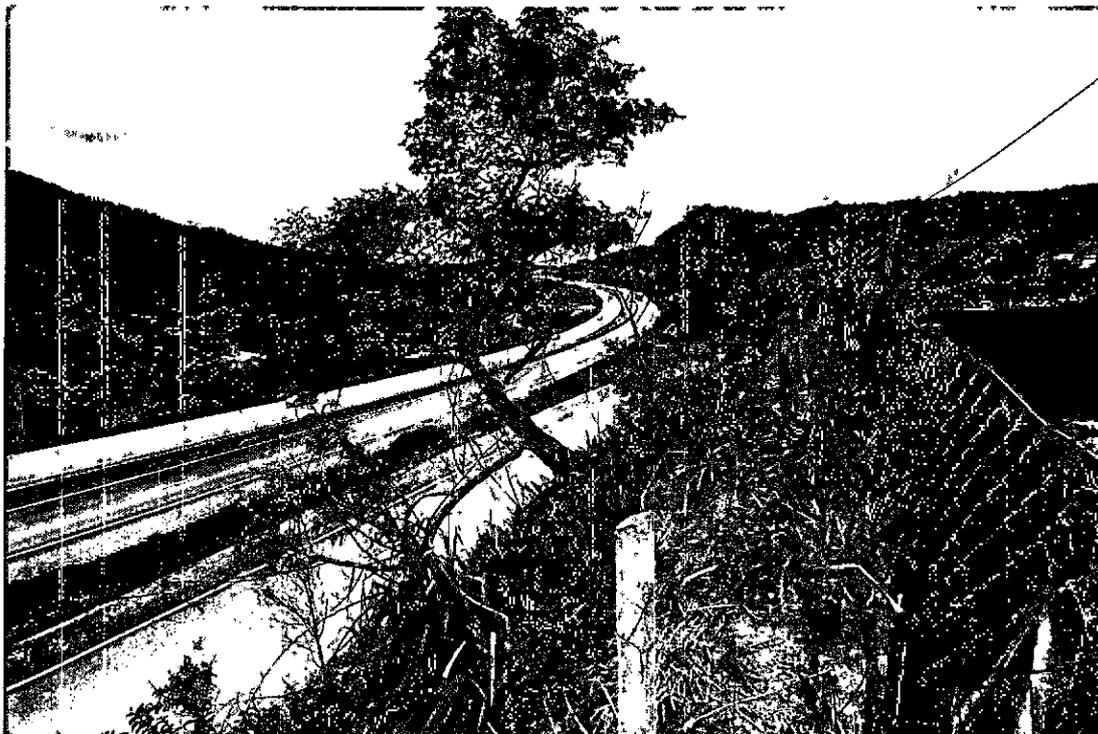
Entretanto, ainda durante a vistoria realizada verificou-se que, em alguns pontos, é possível que esteja ocorrendo a extravasão das canaletas, pois foram identificados caminhos preferencias de drenagem na face do talude. Também, de acordo com o observado, ilustrado pela **Figura 8**, em alguns trechos da crista não existe drenagem, permitindo a evolução dos processos erosivos, justamente em um trecho em que o talude apresenta uma vegetação inadequada.

Figura 8. Detalhe de trecho sem drenagem.
