## Relatório de vistoria

<b>Protocolo</b>	Requerimento 1097/2024
<b>Endereço</b>	Rua Dr. Napoleão Laureano, nº 142
<b>Bairro</b>	Jardim Independência
<b>Data</b>	12/09/2024
<b>Motivo da solicitação</b>	II – quando o estado fitossanitário da árvore justificar;

<b>Espécie</b>	<b>Altura</b>	<b>DAP</b>	<b>Natureza</b>
1 Falsa-murta ( <i>Murraya paniculata</i> )	~4m	~20cm	Exótica

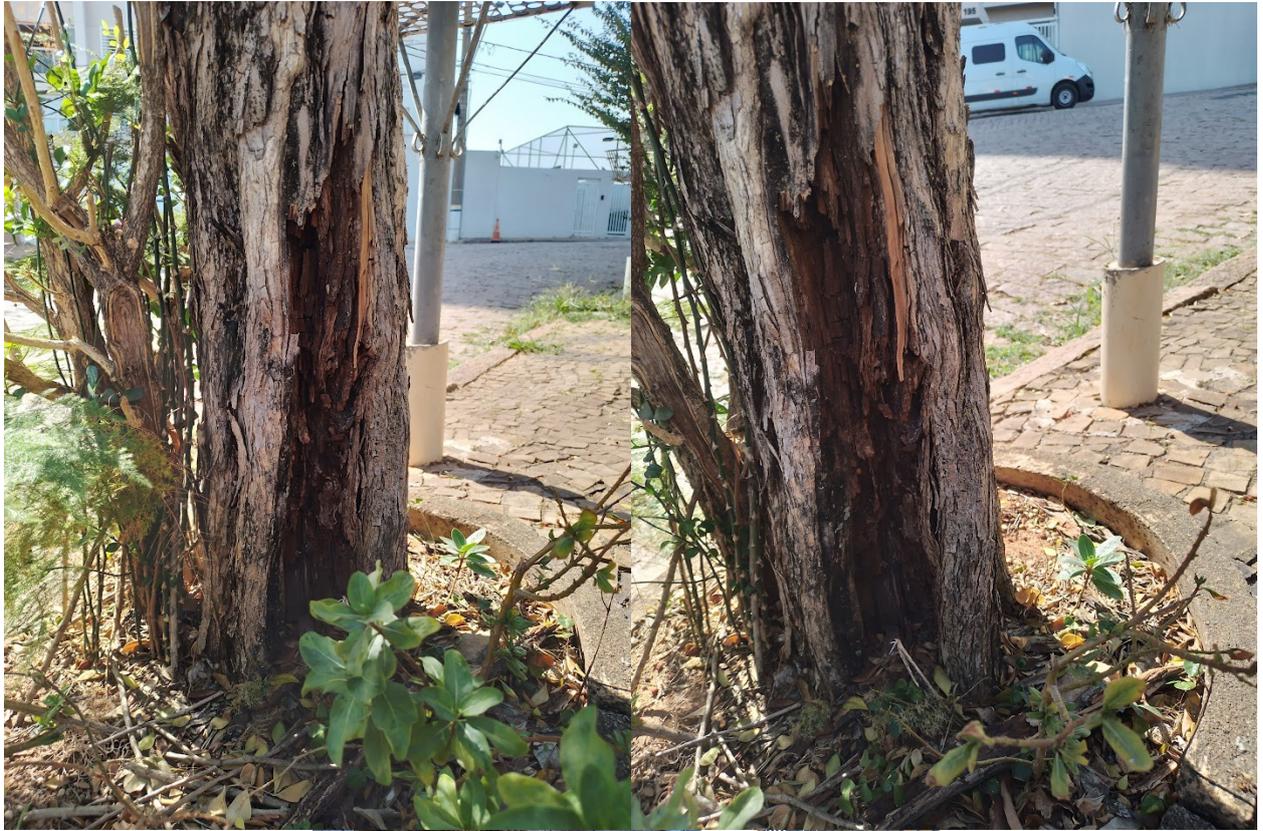
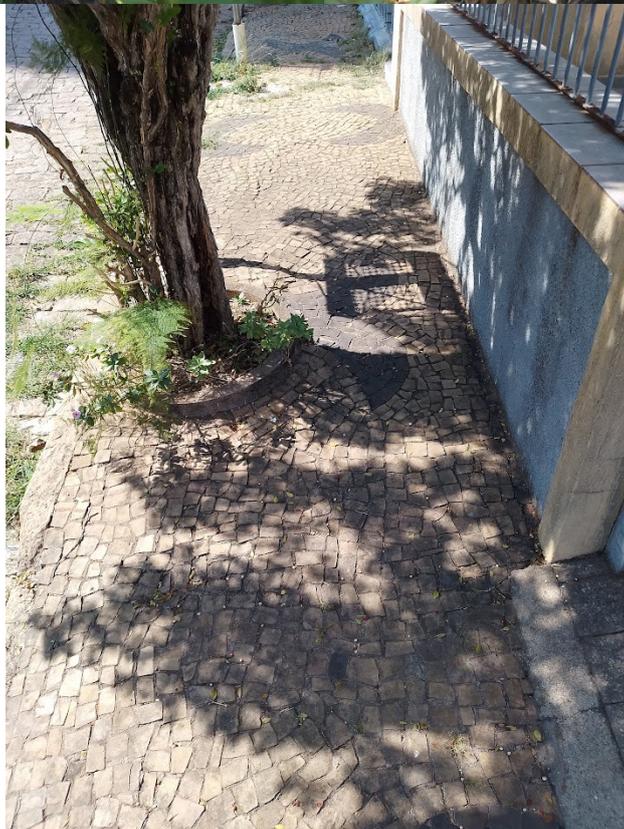
Em vistoria *in loco*, observamos um exemplar de falsa-murta, árvore/arbusto exótico comumente utilizada na arborização urbana.

Foi observado tronco com podridão e ocós.

Não se observou dano significativo em nenhum patrimônio.

Recomendo **remover a árvore do local**. Por se tratar de uma calçada com pequena largura de calçada (cerca de 1,5m), não há possibilidade de compatibilizar a faixa livre de circulação (1,25m) com a faixa de mobiliário urbano (0,75m), sendo inadequado o plantio de nova árvore no local. Desta forma, entendo ser o melhor o conserto da calçada e o fechamento do canteiro.
