## Proc. Administrativo 3- 15.367/2024

### REQUERIMENTO 1067 - 25ª SESSÃO

## Laudo de vistoria

<b>Protocolo</b>	E-ouve nºs 1979417 e 1947435
<b>Endereço</b>	Rua Catharina Falsarella Gallego, Quadra 34, Lote 07
<b>Bairro</b>	Chácaras São Bento
<b>Data</b>	01/08/2024
<b>Motivo da solicitação</b>	Avaliação de árvore

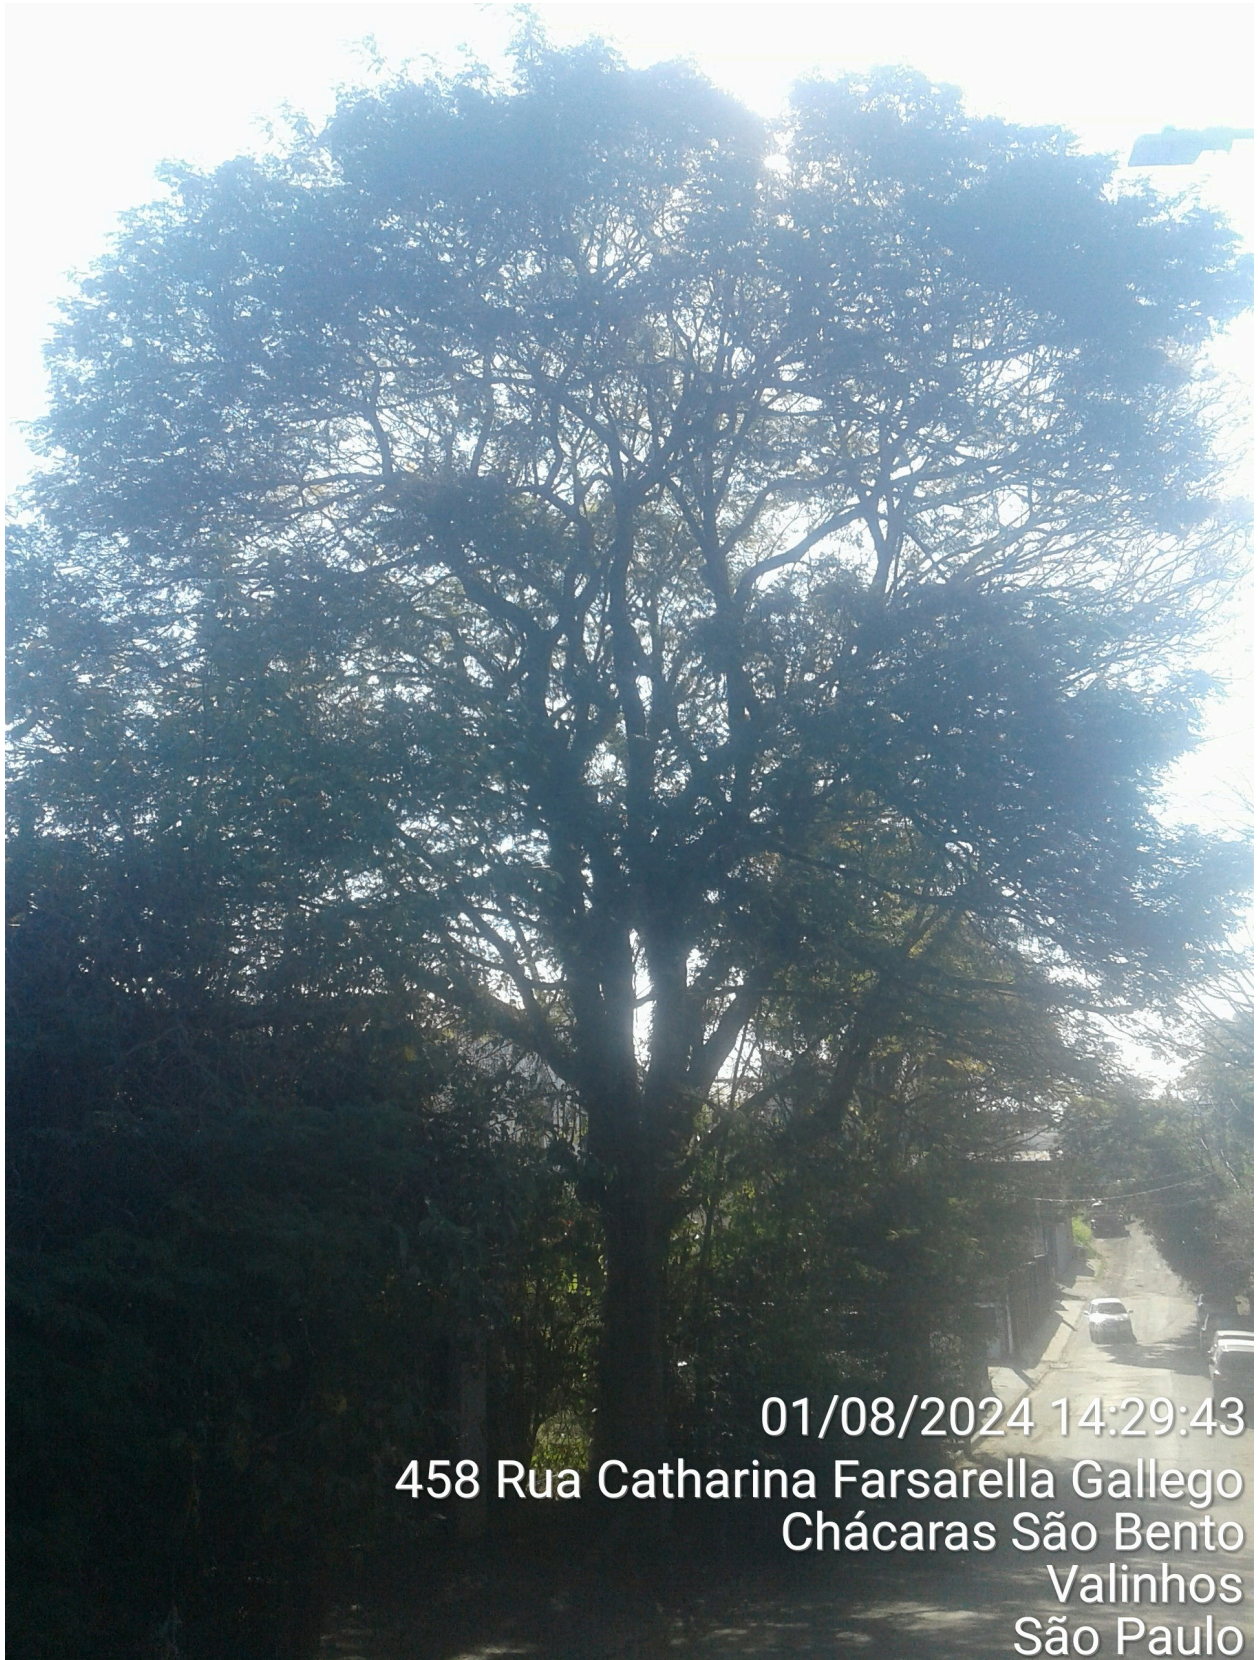
01/08/2024 14:29:43

No local foi vistoriado um exemplar de Sibipiruna (*Caesalpinia pluviosa*).  
Trata-se de um exemplar com copa típica, ampla, densa e equilibrada. Não há problemas fitossanitários aparentes.  
Não há inclinação do tronco. Apresenta apodrecimento profundo.  
O sistema radicular não causou danos à calçada.  
Não está próximo à rede de energia elétrica.  
Não há risco aparente de queda.  
Dessa maneira, considerando a fitossanidade ruim do tronco deste exemplar, **opino por sua remoção e substituição por outro espécime nativo de porte adequado ao local.**
