Assunto: RELATÓRIOS DE NÃO CONFORMIDADES PRAÇA WASHINGTON LUIS.

RELATÓRIO DE NÃO CONFORMIDADES

PRAÇA WASHINGTON LUIS

Valinhos, 31 de Outubro de 2016.

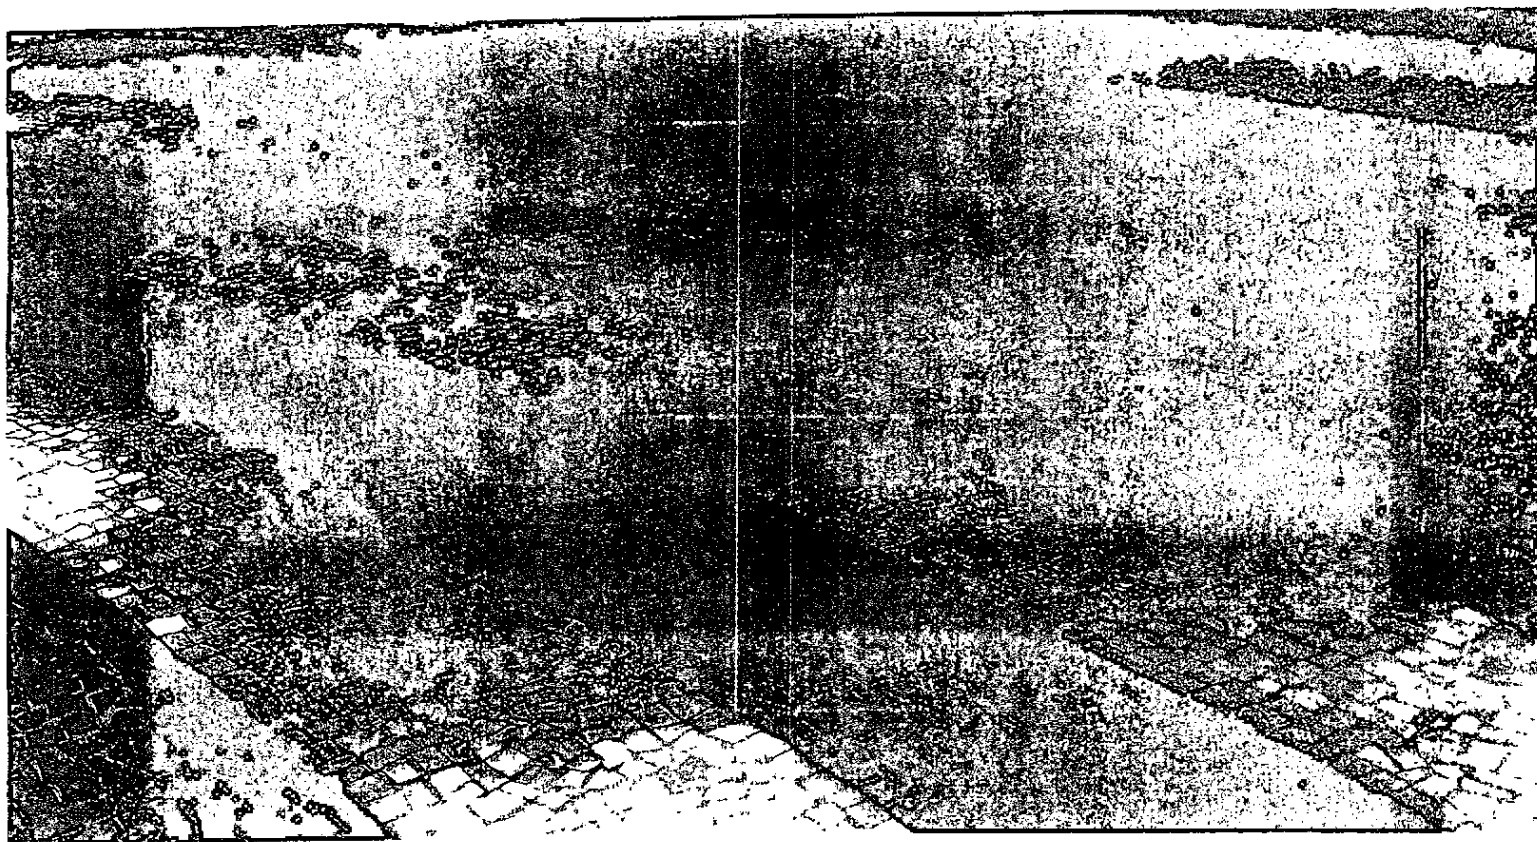
FONTE DA PRAÇA WASHINGTON LUIS

- Há acúmulo de água pluvial ao redor da fonte, o que demonstra que o sistema de vazão da água pluvial está obstruído (será necessário desobstruir a tubulação e a construção de novos ralos de captação de água para que seja resolvido o problema).

ÁGUA EMPOÇADA

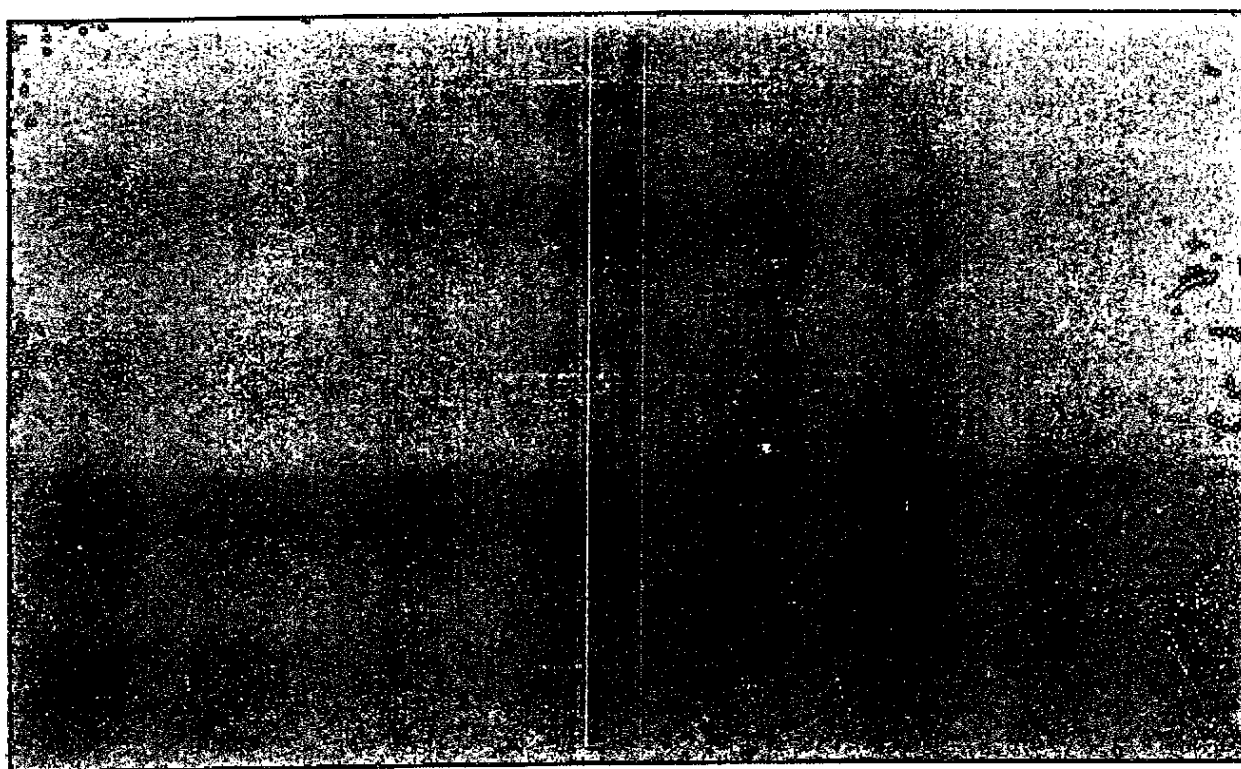
- O ralo de fundo da fonte está danificado (será necessário a troca e manutenção do mesmo para que o problema seja resolvido).

GRELHA DENTRO DA FONTE

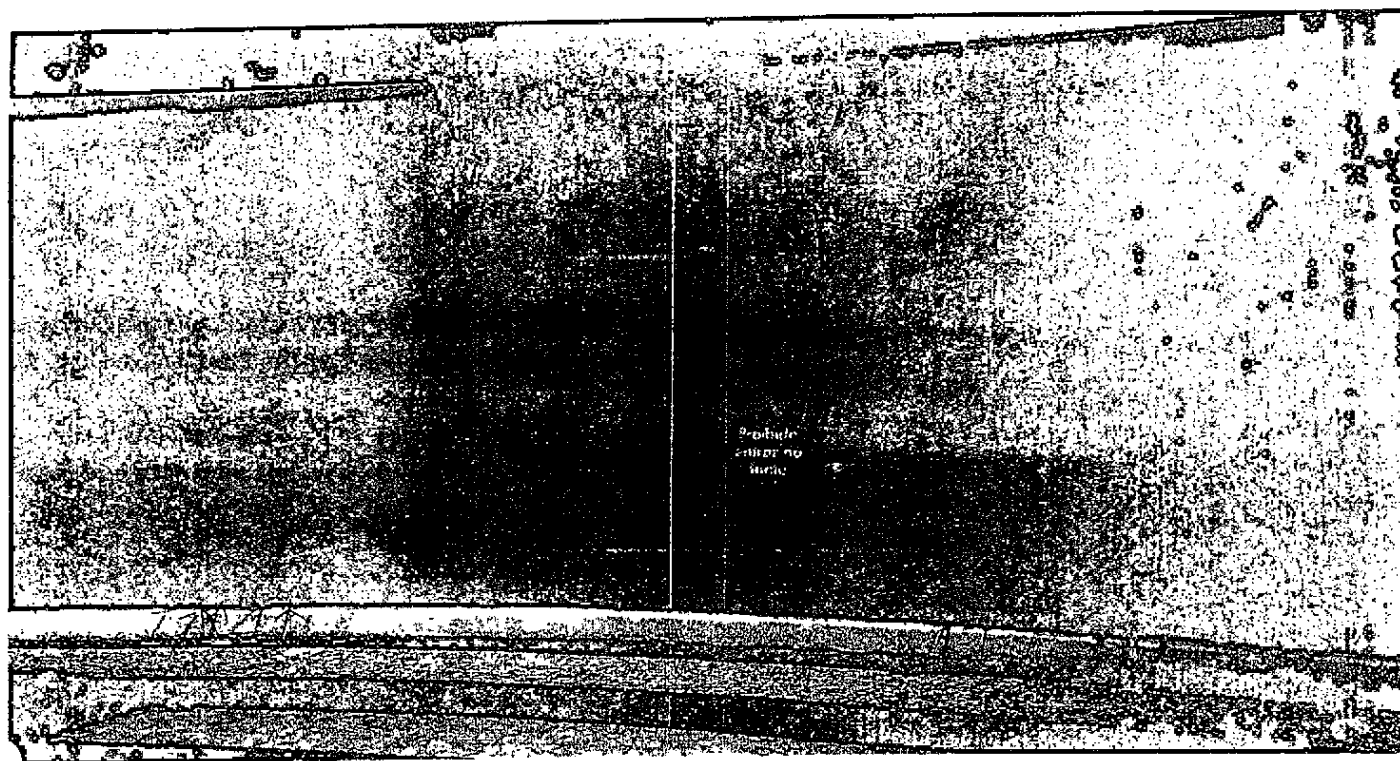
PLACAS DE: PROIBIDO ENTRAR NA FONTE

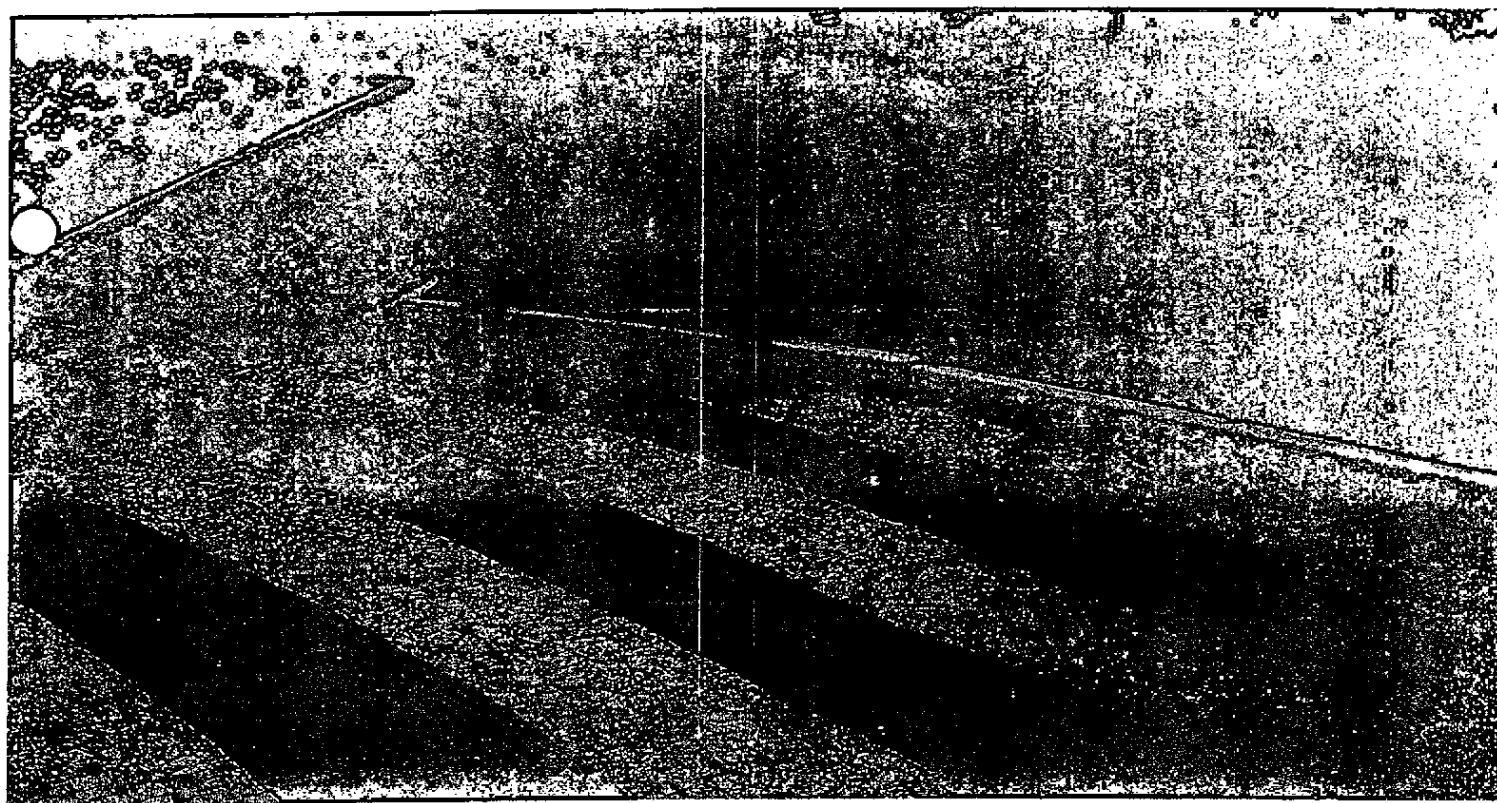
PLACAS DE: PROIBIDO ENTRAR NA FONTE
