Ofício nº 977/2018-DTL/SAJI/P

Ref.: **Requerimento nº 832/18-CMV**

Assunto: Resposta ao Requerimento n.º 832/2018 Informações acerca de descarte irregular.

Em atenção à C.I. nº 950/18-DTL/SAJI, informo que a vistoria ocorreu em 22/05/2018 por volta das 14 horas nas APP's que margeiam a rua 17, no Loteamento Jardim Nova Palmares II, constatando-se o seguinte:

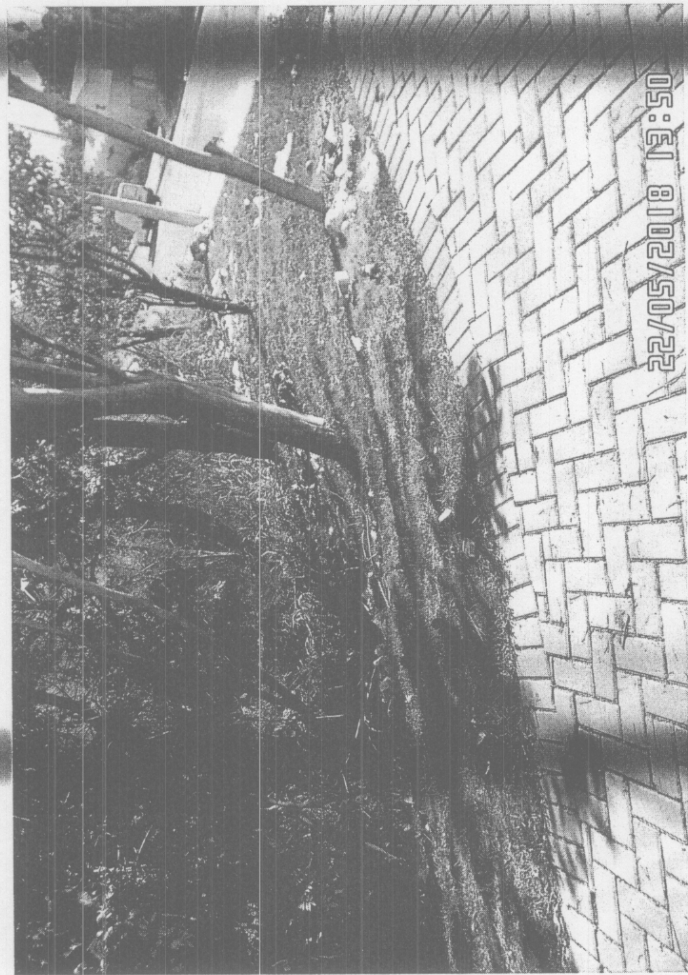
APP 01 – Lixo domiciliar espalhado na área, junto ao passeio. Aparenta ser o local onde os moradores juntam e acomodam o lixo domiciliar, aguardando a coleta. Na falta de local apropriado o lixo é depositado no chão, onde fica sujeito ao ataque de animais.

Retorno com a as informações prestadas pelo Sr. José Antonio Lovato - Fiscal/DLP, as quais ratifico. Informo também que serviço de limpeza no local será executado pela empresa Corpus no dia 01.06.2018.

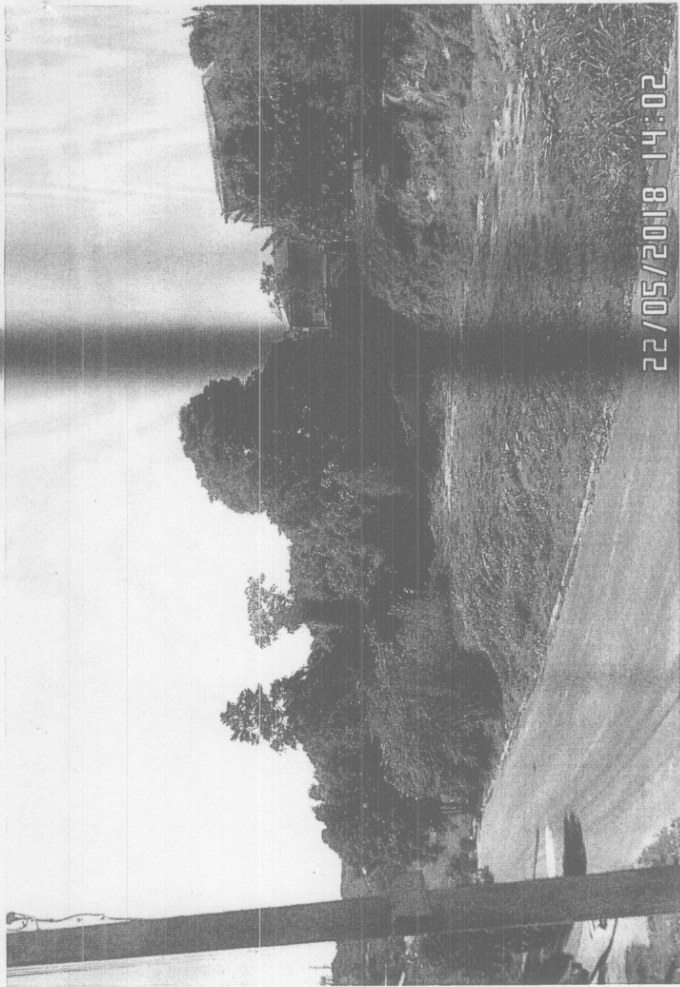
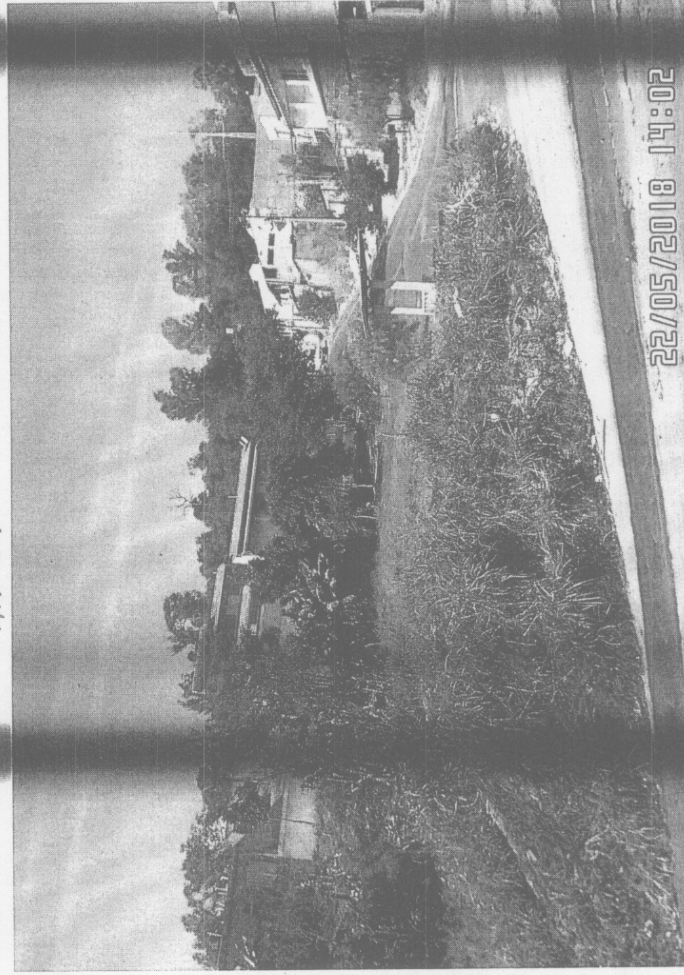
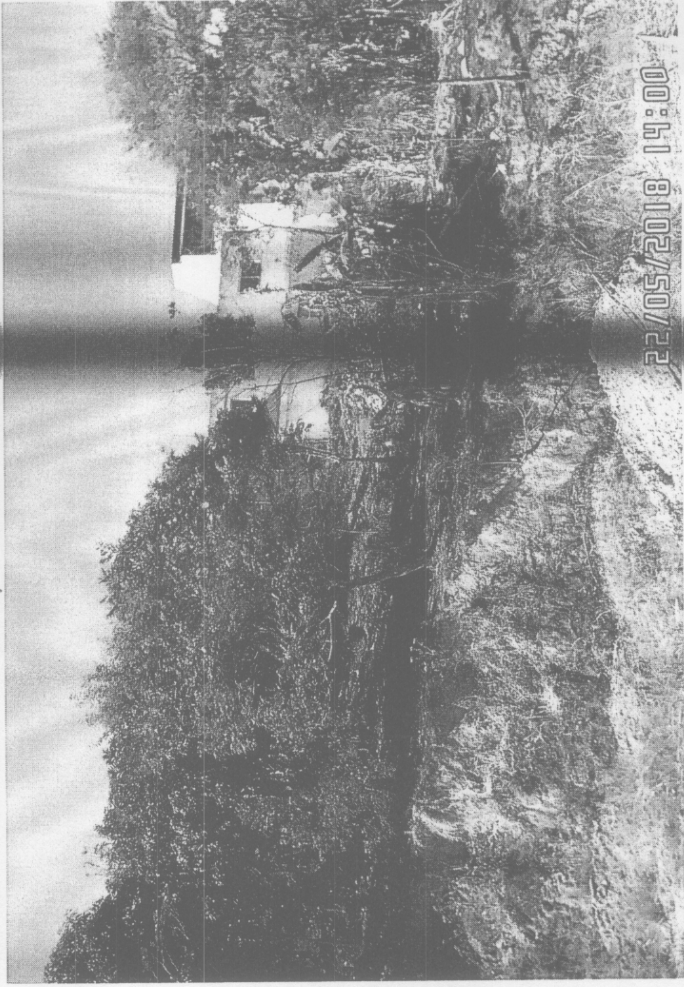
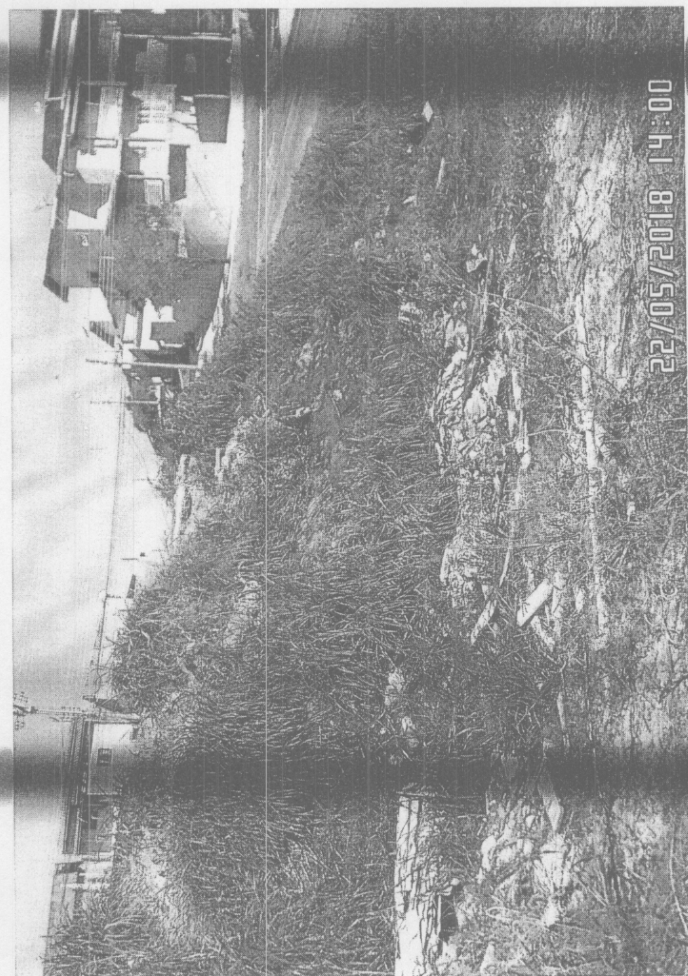
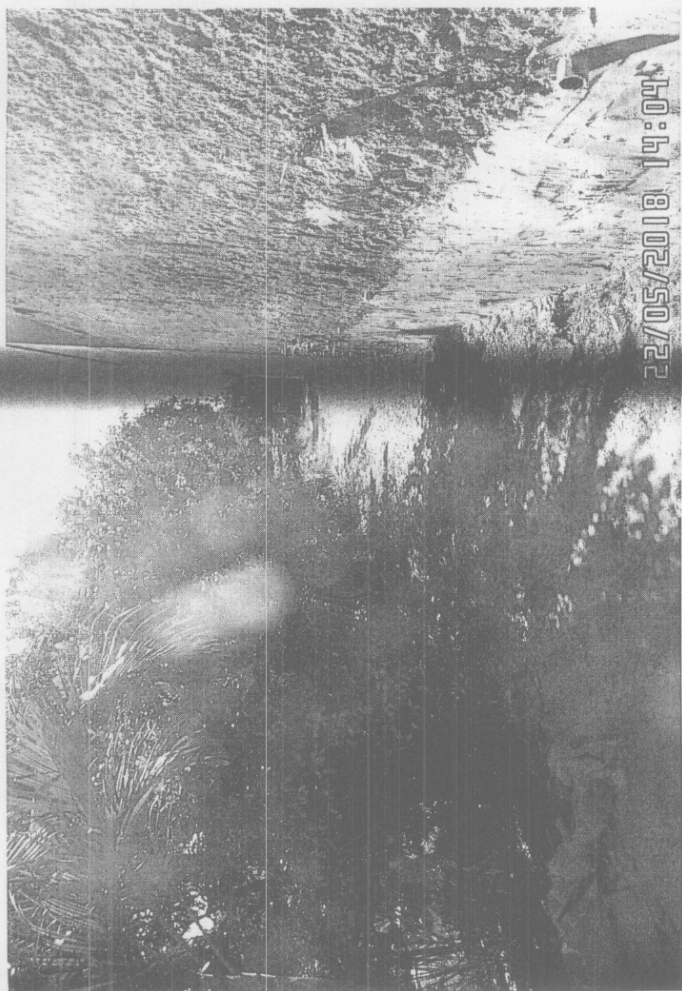
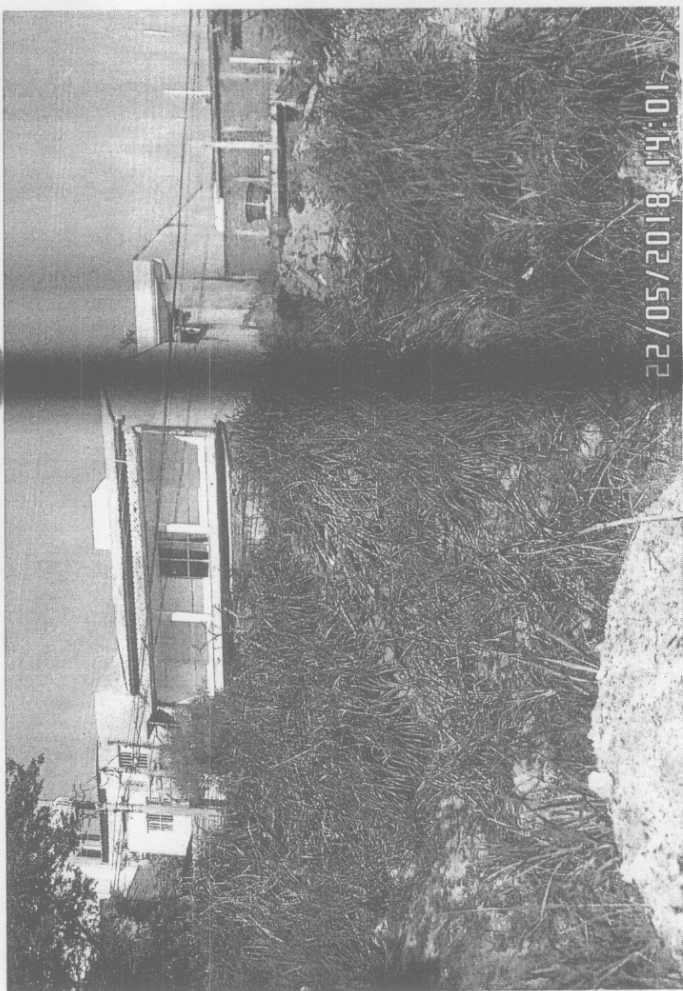
APP 05 – Apresenta depredação acentuada incluindo sinais de fogo.

Grosseiramente, apenas um terço do terreno está coberto por árvores. O restante do terreno compõe-se de aceiro junto aos lotes lindeiros, área com capim baixo ou grama e área onde houve terraplanagem. Nessa área terraplanada há pequeno trecho, bastante úmido, indicando possivelmente uma nascente. É nessa área também que estão vários descartes de entulhos.

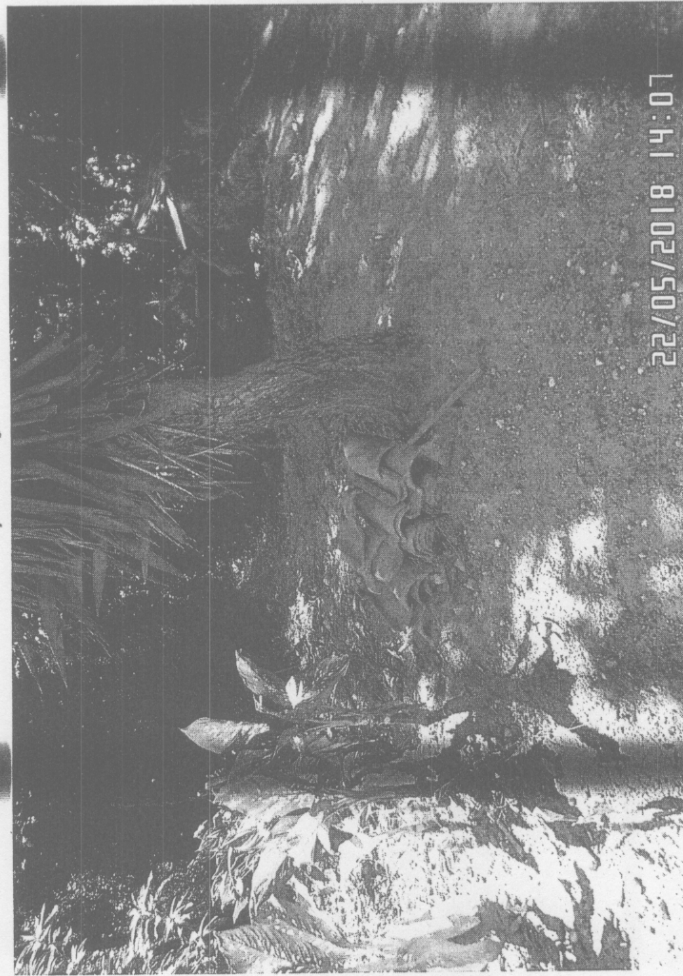
APP 06 – Descarte de algumas peças de telhas cerâmicas, acomodadas no espaço correspondente ao passeio.
