PREFEITURA DE VALINHOS

Ofício nº 1.845/2018-DTL/SAJI/P

RELATÓRIO FOTOGRÁFICO

FICHA DE ANÁLISE TÉCNICA DE ARBORIZAÇÃO URBANA

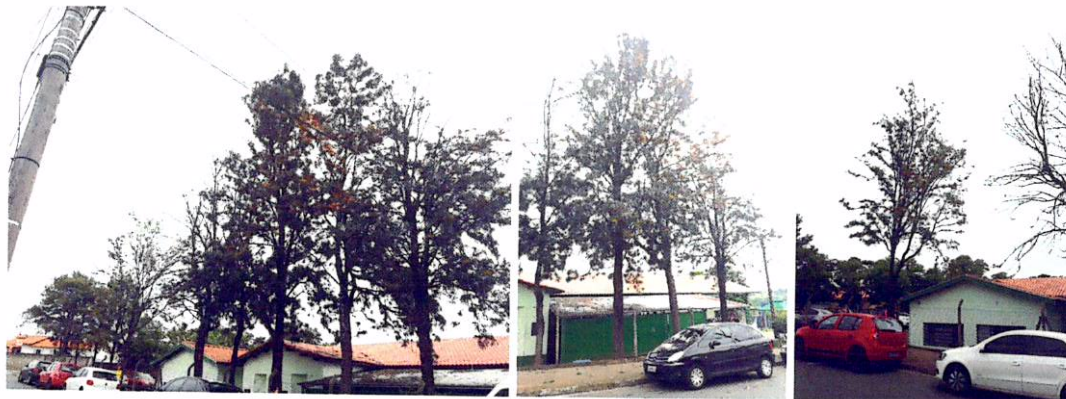
Considerando que foram avaliados seis exemplares arbóreos da espécie grevilha (*Grevillea robusta*);

Considerando que após avaliação deste Departamento de Praças e Jardins foram constatadas justificativas técnicas para proceder a remoção de apenas um exemplar arbóreo que se encontra morto.

Exemplares arbóreos avaliados.

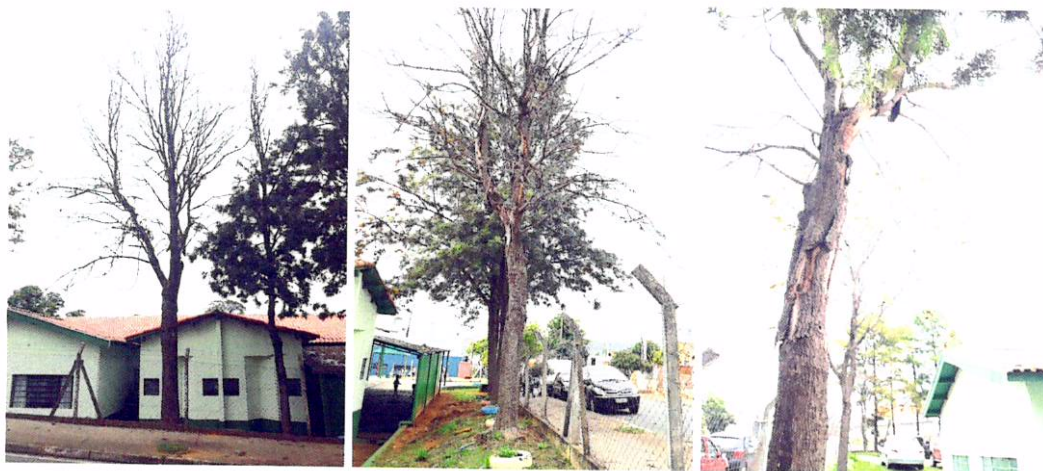
Exemplar arbóreo a ser removido.

Exemplar arbóreo encontra-se morto e oferece risco de queda, necessitando ser removido.
Nota de risco: 10.

O exemplar arbóreo que encontra-se morto será removido pela equipe deste departamento, cujo serviço será executado ainda neste mês de outubro/2018.
