Assunto: Resposta ao Requerimento n.º 2180/2018 Informações sobre
árvore de Rua das Avencas, Jardim Paraíso.

Ref.: **Requerimento nº 2.180/18-CMV**

RELATÓRIO FOTOGRÁFICO

FICHA DE ANÁLISE TÉCNICA DE ARBORIZAÇÃO URBANA

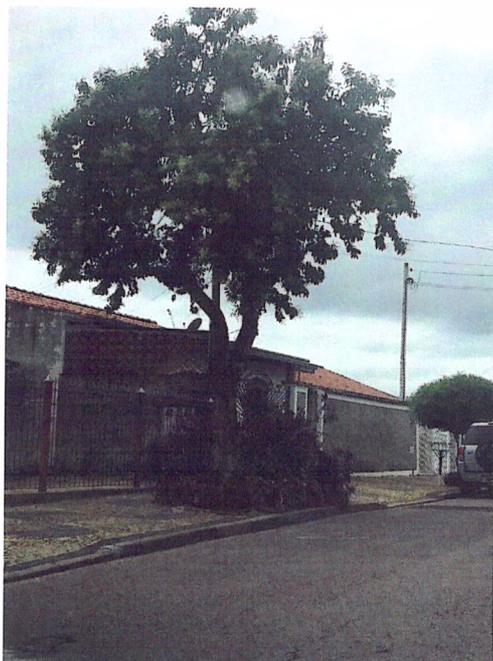
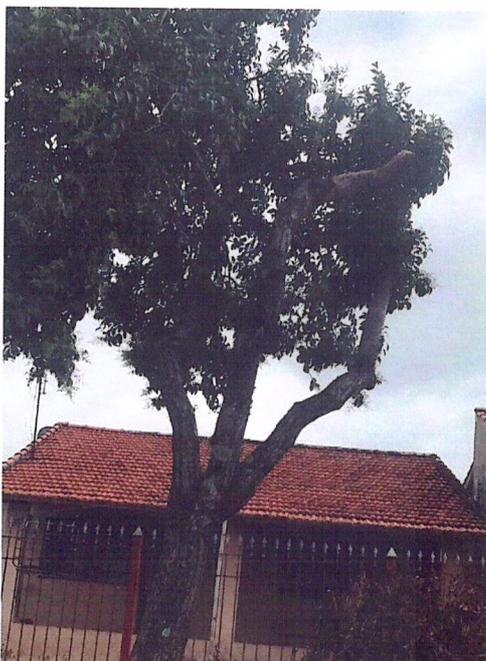
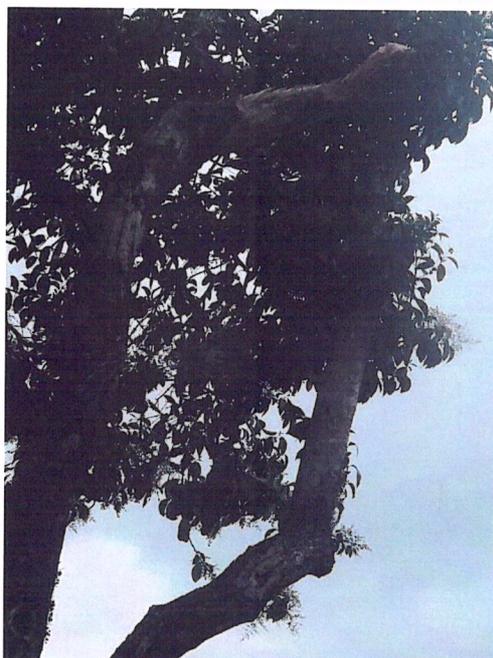
Exemplar arbóreo apresenta problema fitossanitário, é de espécie exótica invasora e precisa ser suprimido conforme estabelece as leis nº 3.868/2004 e nº 5.465/2017.

Sim. Através da solicitação nº 5025/2018, via 156, foi realizada vistoria no local em 22/11/2018 onde foi constatado que o referido exemplar arbóreo avaliado deverá ser removido.

Após vistoria no local, foram constatadas justificativas técnicas e legais para proceder a remoção do referido exemplar arbóreo.

O serviço de remoção do referido exemplar arbóreo será executado conforme possibilidades deste departamento.
