# PREFEITURA DE VALINHOS

Ofício nº 223/2019-DTL/GP/P

Ref.: **Requerimento nº 331/19-CMV**  
**Vereador José Henrique Conti**  
**Processo administrativo nº 4.309/2019-PMV**

Assunto: Resposta ao Requerimento nº 331/2019 Informações sobre indivíduo arbóreo na Rua Cosmópolis, nº 94.

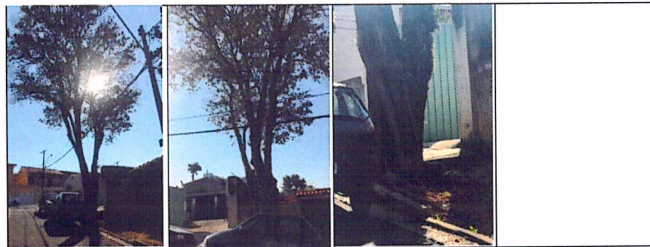
Fotos

Há necessidade em realizar apenas uma poda fitossanitária no exemplar arbóreo, não apresentando urgência.

Não há danos no muro que tenham sido causados pelo referido exemplar arbóreo; O referido local não possui passeio público (calçada), desta forma não foi constatado dano algum.

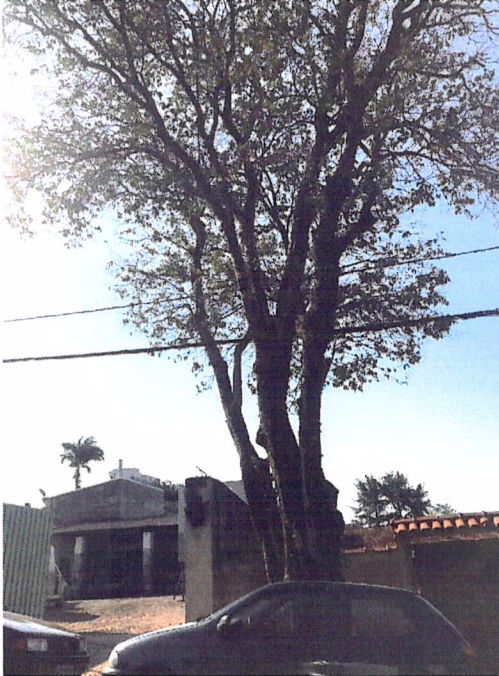
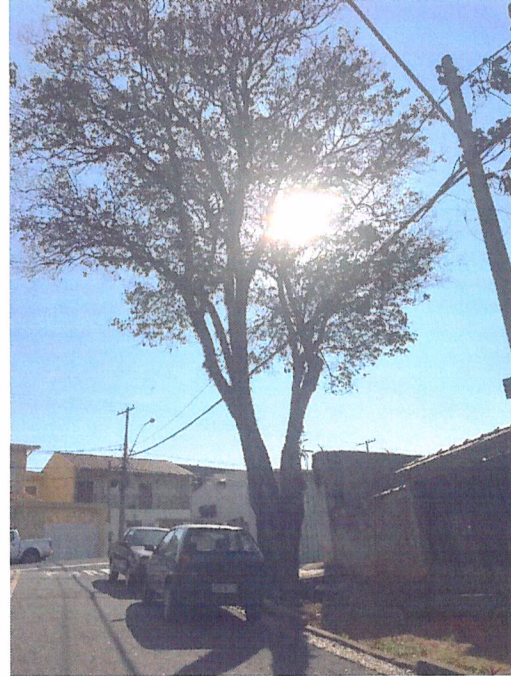
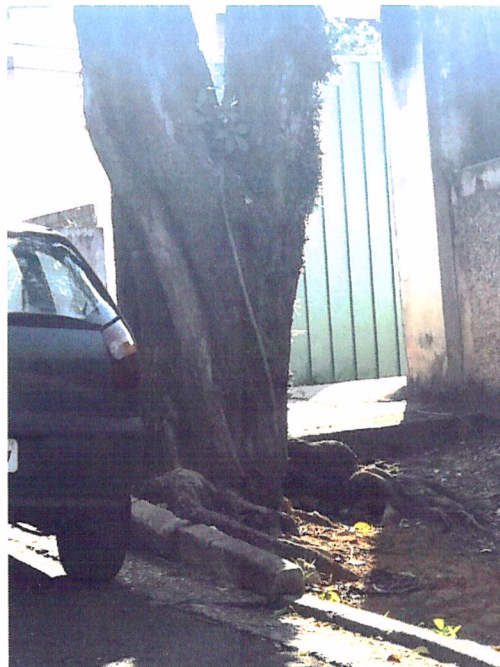
## RELATÓRIO FOTOGRÁFICO

**Não. Após avaliação deste Departamento de Praças e Jardins foi constatada justificativa técnica para proceder apenas uma poda fitossanitária do exemplar arbóreo em questão (alfeneiro), uma vez que o mesmo não oferece elevado risco para o local e não apresenta urgência para ser atendido em relação às demandas com maior prioridade de risco.**

Considerando que o referido local não possui passeio público (calçada), desta forma não foi possível constatar danos causados pelo exemplar arbóreo avaliado.

**Informo que a solicitação de poda foi deferida a qual será executada dentro das possibilidades do departamento.**
