# PREFEITURA DE VALINHOS

Ofício nº 279/2019-DTL/GP/P

Ref.: **Requerimento nº 435/19-CMV**

## RELATÓRIO FOTOGRÁFICO

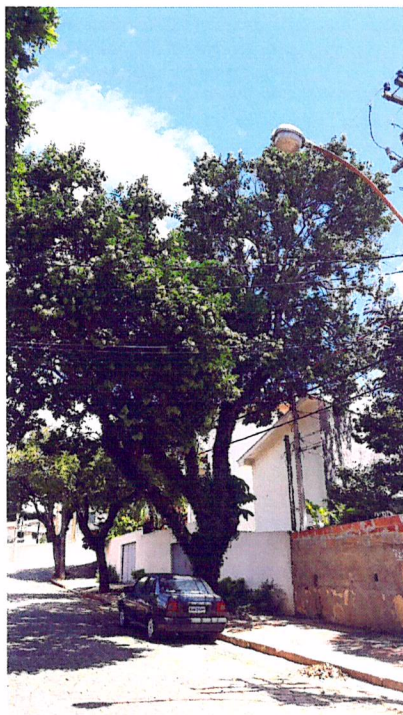
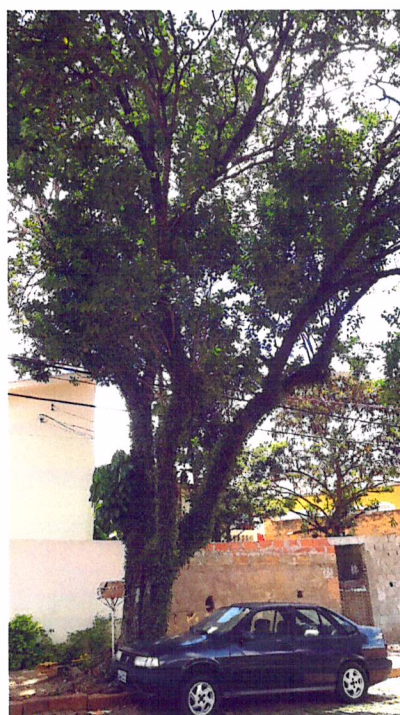
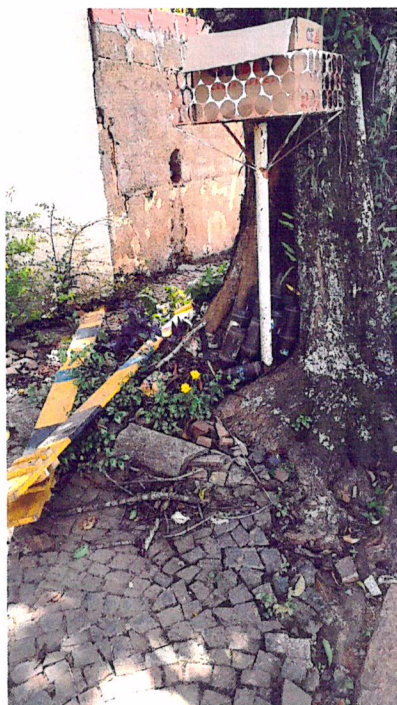
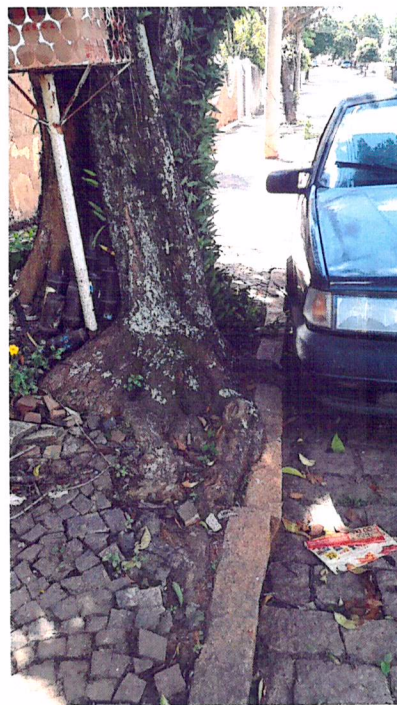
**Em vistoria no local, foram constatadas justificativas técnicas e legais para proceder a remoção do referido exemplar arbóreo que apesar de apresentar um bom estado fitossanitário, o mesmo é de espécie exótica invasora e de porte inadequado para o local tendo causado danos permanentes à calçada.**

**Sim. Foi realizada a vistoria e constatada a necessidade de remoção.**

**Para realizar o serviço será necessário utilizar um cesto elevatório para que os funcionários deste departamento possam alcançar os galhos altos e podar com maior segurança;**

**Foi solicitado um apoio da Companhia Paulista de Força e Luz (CPFL), via e-mail, para realizar uma poda dos galhos do exemplar arbóreo que estão próximos da rede elétrica, e assim a equipe do Departamento de Praças e Jardins poderá dar continuidade para executar a remoção;**

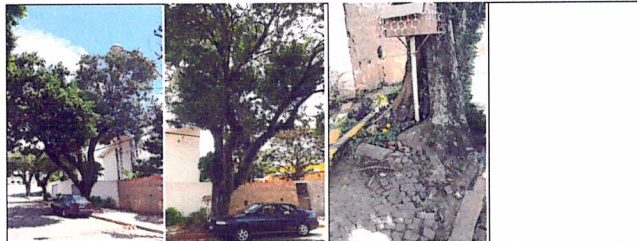
### Fotos

Exemplar arbóreo saudável, porém de espécie exótica invasora e de porte inadequado para o local conforme lei nº. 3.868/2004 e lei nº 5.465/2017.

( X ) DEFERIDO
