PREFEITURA DE  
**VALINHOS**

Ofício nº 473/2019-DTL/GP/P

Assunto: Resposta ao Requerimento n.º 239/2019 Informações sobre árvore com suspeita de possível queda na Rua Orozimbo Maia, frente ao n.º 076, Vila Sonia.

## FICHA DE ANÁLISE TÉCNICA DE ARBORIZAÇÃO URBANA

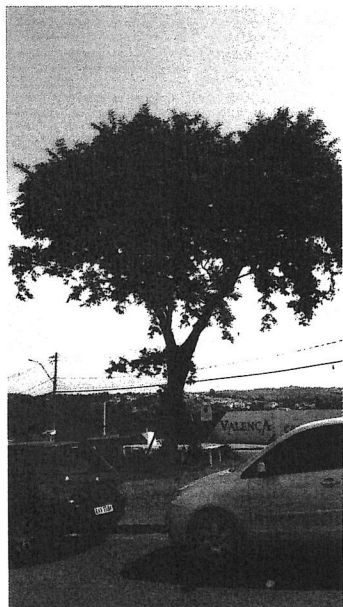
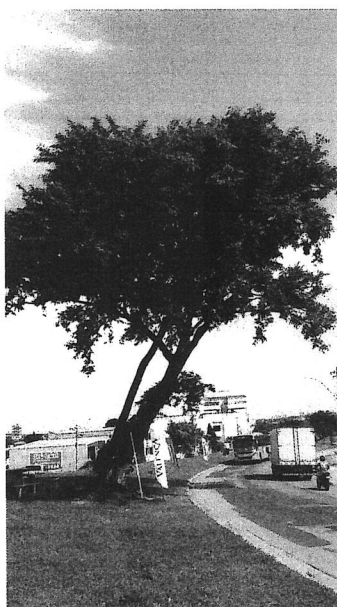
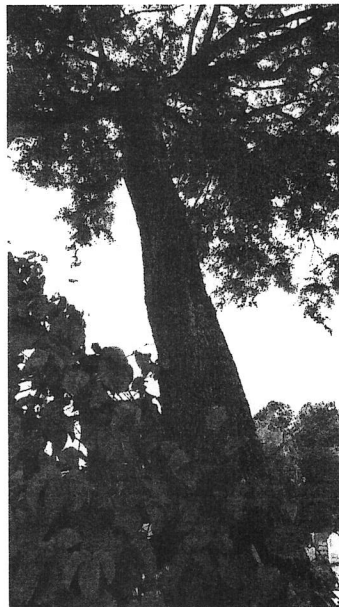
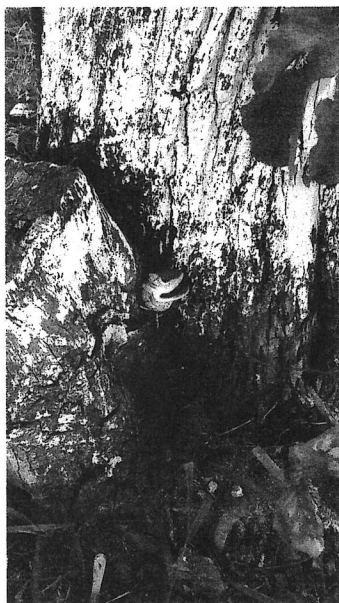
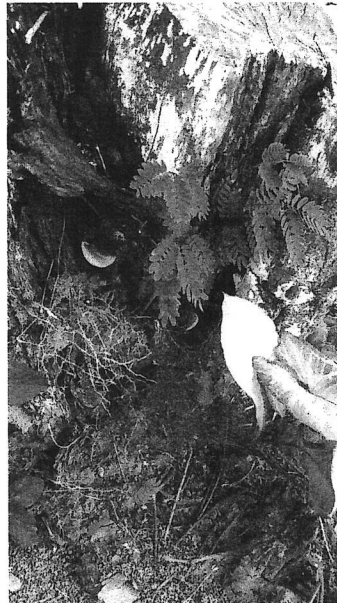
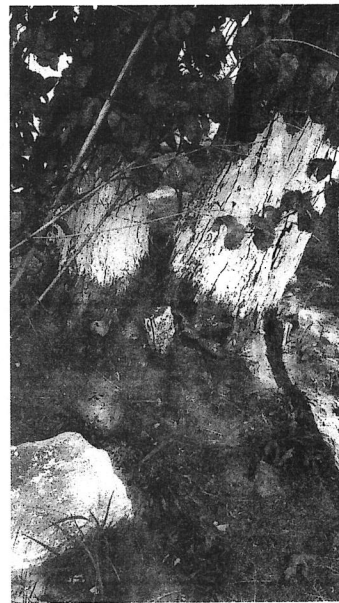
## RELATÓRIO FOTOGRÁFICO

**Sim. Conforme vistoria *in loco* e Ficha de Análise Técnica de Arborização Urbana foi constatado que o referido exemplar arbóreo da espécie tipuana (*Tipuana tipu*) se encontra inclinado e apresenta estado fitossanitário comprometido sendo necessária a sua remoção.**

**Será necessária a remoção da referida espécie para prevenir possíveis acidentes no local, cujo serviço já consta na programação deste departamento.**

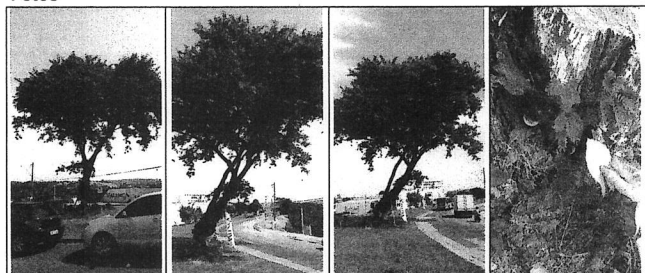
### Fotos

Exemplar arbóreo inclinado para a via pública (movimentada) e com estado fitossanitário comprometido sendo necessária a sua remoção em caráter não urgente por apresentar risco médio.
