Assunto: Resposta ao Requerimento nº 1163/2019 Informações sobre remoção de árvore na Avenida Dom Nery, n.º 824, Vila Embaré.

**RELATÓRIO FOTOGRÁFICO**

## FICHA DE ANÁLISE TÉCNICA DE ARBORIZAÇÃO URBANA

**Nº 1163/2019**
**Local de atendimento:** Av. Dom Nery, 824, Vila Embaré.

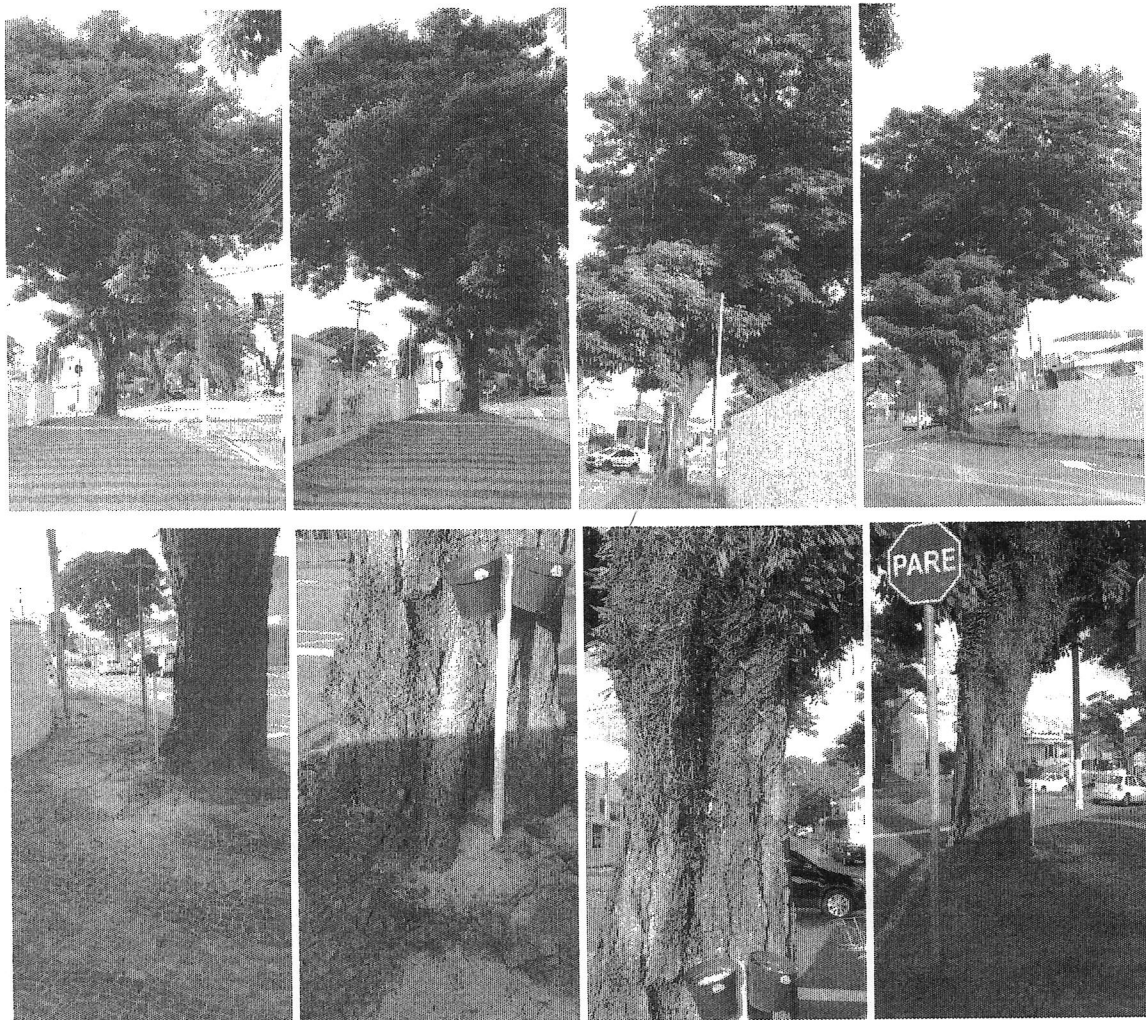
**Conforme vistoria realizada em 15/05/2019, a Municipalidade tomou conhecimento da situação em questão e foi constatado que o referido exemplar arbóreo não oferece elevado risco para o local.**

2. *Há possibilidade de supressão do exemplar arbóreo?*  
**Não. Conforme a lei municipal nº 3.868/2004 e avaliação deste departamento, não foi constatada justificativa técnica para proceder a remoção do referido exemplar arbóreo denominado ipê.**

3. *Se não, quais ações serão tomadas pela Municipalidade?*  
**O exemplar arbóreo em questão necessita apenas de poda de adequação, cujo serviço será realizado conforme possibilidades deste departamento.**

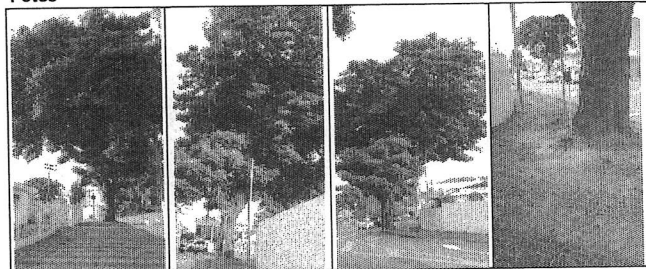
**Fotos**

| Avaliação do tronco | Risco 0 | Risco 1 | Risco 2 | Risco 3 | Risco 4 | Risco 5 |
|---|---|---|---|---|---|---|
| Cancro ( ) Ausente | (X) A = 200 cm² | ( ) 200 a 1000 cm² | ( ) 1000 a 5000 cm² | ( ) 5000 a 10000 cm² | ( ) A > 50% | ( ) A > 50% |

| Avaliação da base do tronco | Risco 0 | Risco 1 | Risco 2 | Risco 3 | Risco 4 | Risco 5 |
|---|---|---|---|---|---|---|
| Espaço permeável (Área livre) | ( ) A > 1,5 m² | | ( ) 1 a 1,5 m² | ( ) 0,5 a 1 m² | (X) Ausente | (X) Ausente |

| Avaliação do Índice de Risco de Queda | Risco 0 | Risco 1 | Risco 2 | Risco 3 | Risco 4 | Risco 5 |
|---|---|---|---|---|---|---|
| Risco para rede elétrica ( ) Ausente | ( ) Rede Isolada | ( ) Baixa Tensão | | | | (X) Alta Tensão |
| Risco de efeito colateral | ( ) Rua sem casas | | ( ) Rua residencial | | | (X) Rua movimentada |

**NOTA DO RISCO:** ( ) 0 a 5 ( ) 6 a 10 (X) 11 a 15

Exemplar arbóreo apresenta bom estado fitossanitário, porém necessita de poda de adequação e de reparos no canteiro por não haver espaço permeável. Com a poda e reparo do canteiro a nota de risco reduzirá.

☒ PODA ☐ REMOÇÃO
