# PREFEITURA DE VALINHOS

Ofício nº 937/2019-DTL/GPI/P

Assunto: Resposta ao Requerimento n.º 1234/2019 Informações sobre remoção de árvore na Rua José Antônio Gemi, Vila São Cristóvão.

**FICHA DE ANÁLISE TÉCNICA DE ARBORIZAÇÃO URBANA**

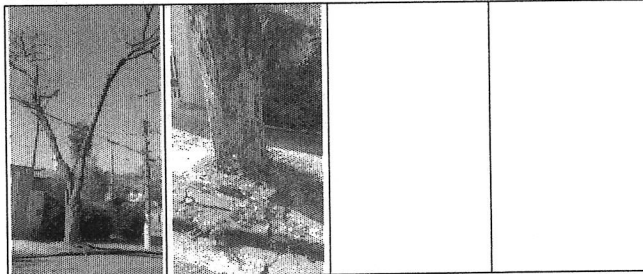
**Fotos**

Exemplar arbóreo encontra-se praticamente morto e precisa ser removido conforme lei municipal nº 3.868/2004.

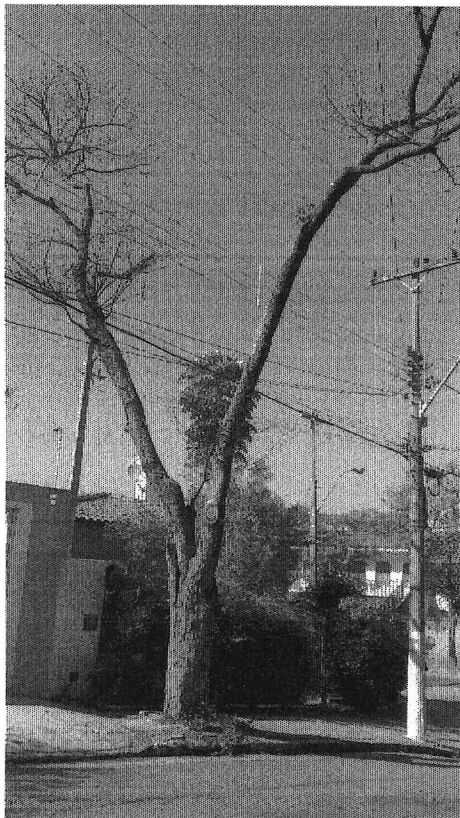
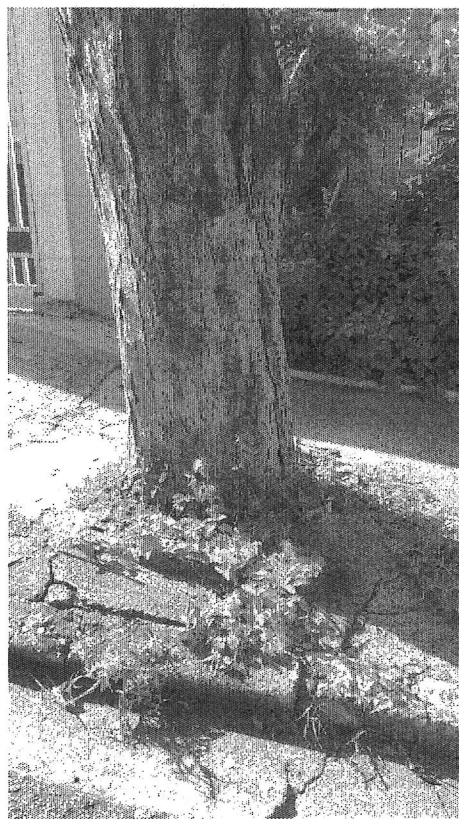
**RELATÓRIO FOTOGRÁFICO**

**Informo que em 22/05/2019, foi realizada vistoria no referido local onde foi constatado que o exemplar arbóreo em questão está morto sendo justificável a sua remoção conforme a lei municipal nº 3.868/2004.**

**Entretanto, o serviço de remoção do referido exemplar arbóreo será realizado conforme disponibilidade de encaixe na programação.**
