**PREFEITURA DE  
VALINHOS**

Ofício nº 941/2019-DTL/GP/P

**Assunto: Remoção de Árvore**

**FICHA DE ANÁLISE TÉCNICA DE ARBORIZAÇÃO URBANA**
**Tipo de solicitação:** Ouvidoria Municipal **Serviço solicitado:** Remoção de árvore **Nº 6596/2019**
**Local de atendimento:** Rua Henedina de Oliveira Bresler, frente ao nº 86, Vila Papelão.

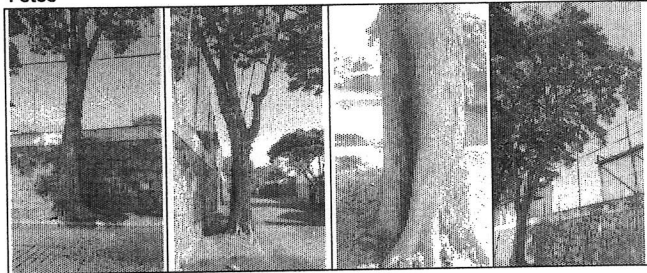
**Fotos**

Considerando que após avaliação deste Departamento de Praças e Jardins foram constatadas justificativas técnicas, acima citadas, para proceder a remoção do referido exemplar arbóreo denominado sibipiruna (*Caesalpinia pluviosa*) que está com seu tronco oco e queimado além de danificar a calçada.

**Obs:** Árvore oca que foi incendiada e está no lado da calçada do campo de futebol frente à casa 86 da R. Alberto Milani.

Exemplar arbóreo apresenta estado fitossanitário crítico por apresentar cavidade acima de 70% da base até o tronco além de ter sido incendiado. Portanto defere-se a remoção.

***Informo que a solicitação de remoção foi DEFERIDA a qual será executada conforme possibilidades do departamento.***
