Ofício nº 952/2019-DTL/GP/P

<b>Nº PROTOCOLO</b> <b>01220/2019</b>	Data/Hora Protocolo: 31/05/2019 14:11
	Resposta n.º 1 ao Requerimento n.º 1242/2019
	Autoria: ORESTES PREVITALE
	Assunto: Resposta ao Requerimento n.º 1242/2019 Informações sobre remoção de árvore na Rua Gervásio José Marchiori, n.º 263, Bairro Castelo.

## RELATÓRIO FOTOGRÁFICO

**FICHA DE ANÁLISE TÉCNICA DE ARBORIZAÇÃO URBANA**

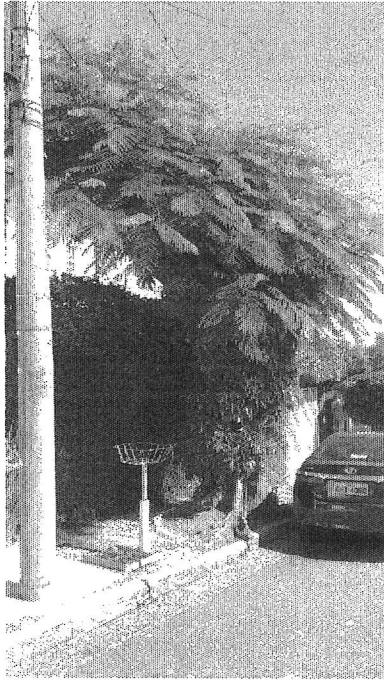
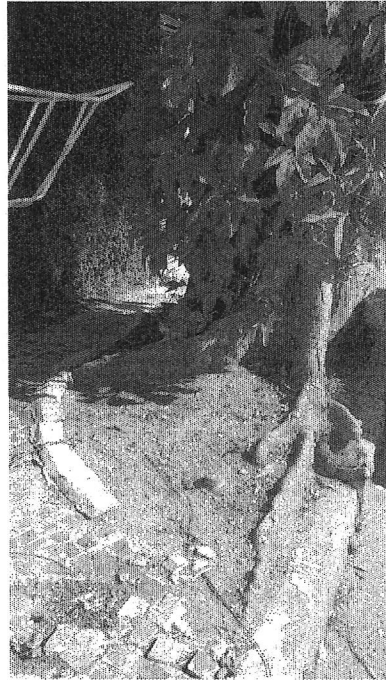
Exemplar arbóreo recebeu poda drástica e é de porte inadequado para o local sendo justificada a sua remoção conforme lei municipal nº 3.868/2004.

**Conforme vistoria realizada em 22/05/2019, a Municipalidade tomou conhecimento da situação em questão e foi constatado que o referido exemplar arbóreo não oferece elevado risco, porém deverá ser removido por ocupar boa parte da calçada não tendo espaço o suficiente para locomoção de pedestres.**

**Sim. Conforme a lei municipal nº 3.868/2004 e avaliação deste departamento, foi constatada justificativa técnica para proceder a remoção em caráter não urgente do referido exemplar arbóreo denominado flamboyant (*Delonix regia*).**
