#### REQUERIMENTO Nº 535/2022

**Informações sobre manutenção na caixa de inspeção de esgoto da R. José Ap. Barbarini, defronte ao nº 49.**

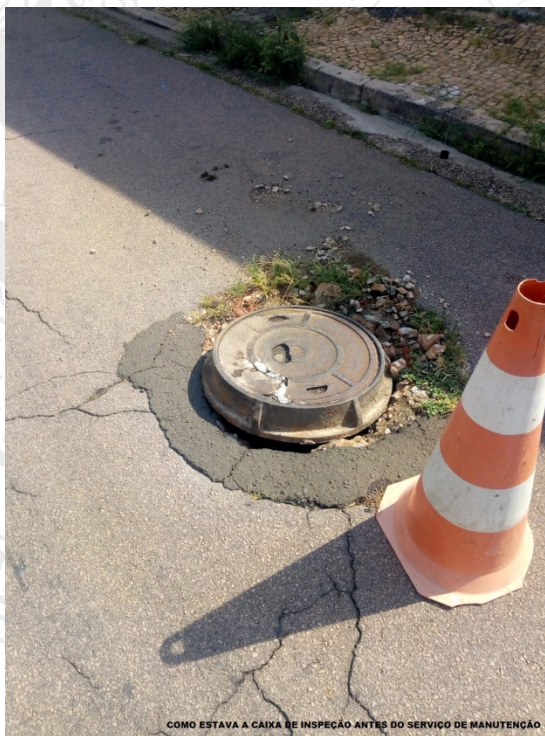
Considerando que o departamento competente do DAEV esteve no local para manutenção da caixa de inspeção que estava com a base acima do nível da rua.

Caixa de inspeção antes da manutenção

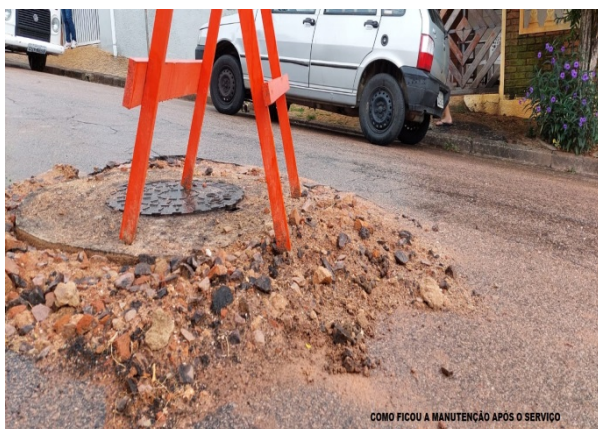
Considerando que mesmo após a manutenção, culminando com a troca da caixa de inspeção, o local continua com sua estrutura acima do nível da rua, podendo acarretar em sérios acidentes (fotos anexas).

COMO FICOU A MANUTENÇÃO APÓS O SERVIÇO

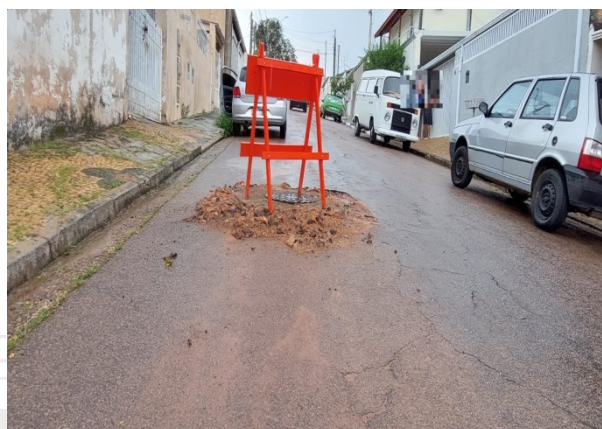
**Como ficou após a manutenção**
