**Resposta ao Requerimento nº 326/2024**

**Assunto:** *Informações sobre a remoção de exemplar arbóreo na Avenida Joaquim Alves Corrêa, Jardim Santo Antonio.*

## Laudo de vistoria

<b>Protocolo</b>	Requerimento nº 1835/2023
<b>Requerente</b>	Vereador Franklin Duarte de Lima
<b>Endereço</b>	Avenida Joaquim Alves Corrêa, nº 1503
<b>Bairro</b>	Jardim do Lago
<b>Data</b>	21/02/2024
<b>Motivo da solicitação</b>	Avaliação de árvore

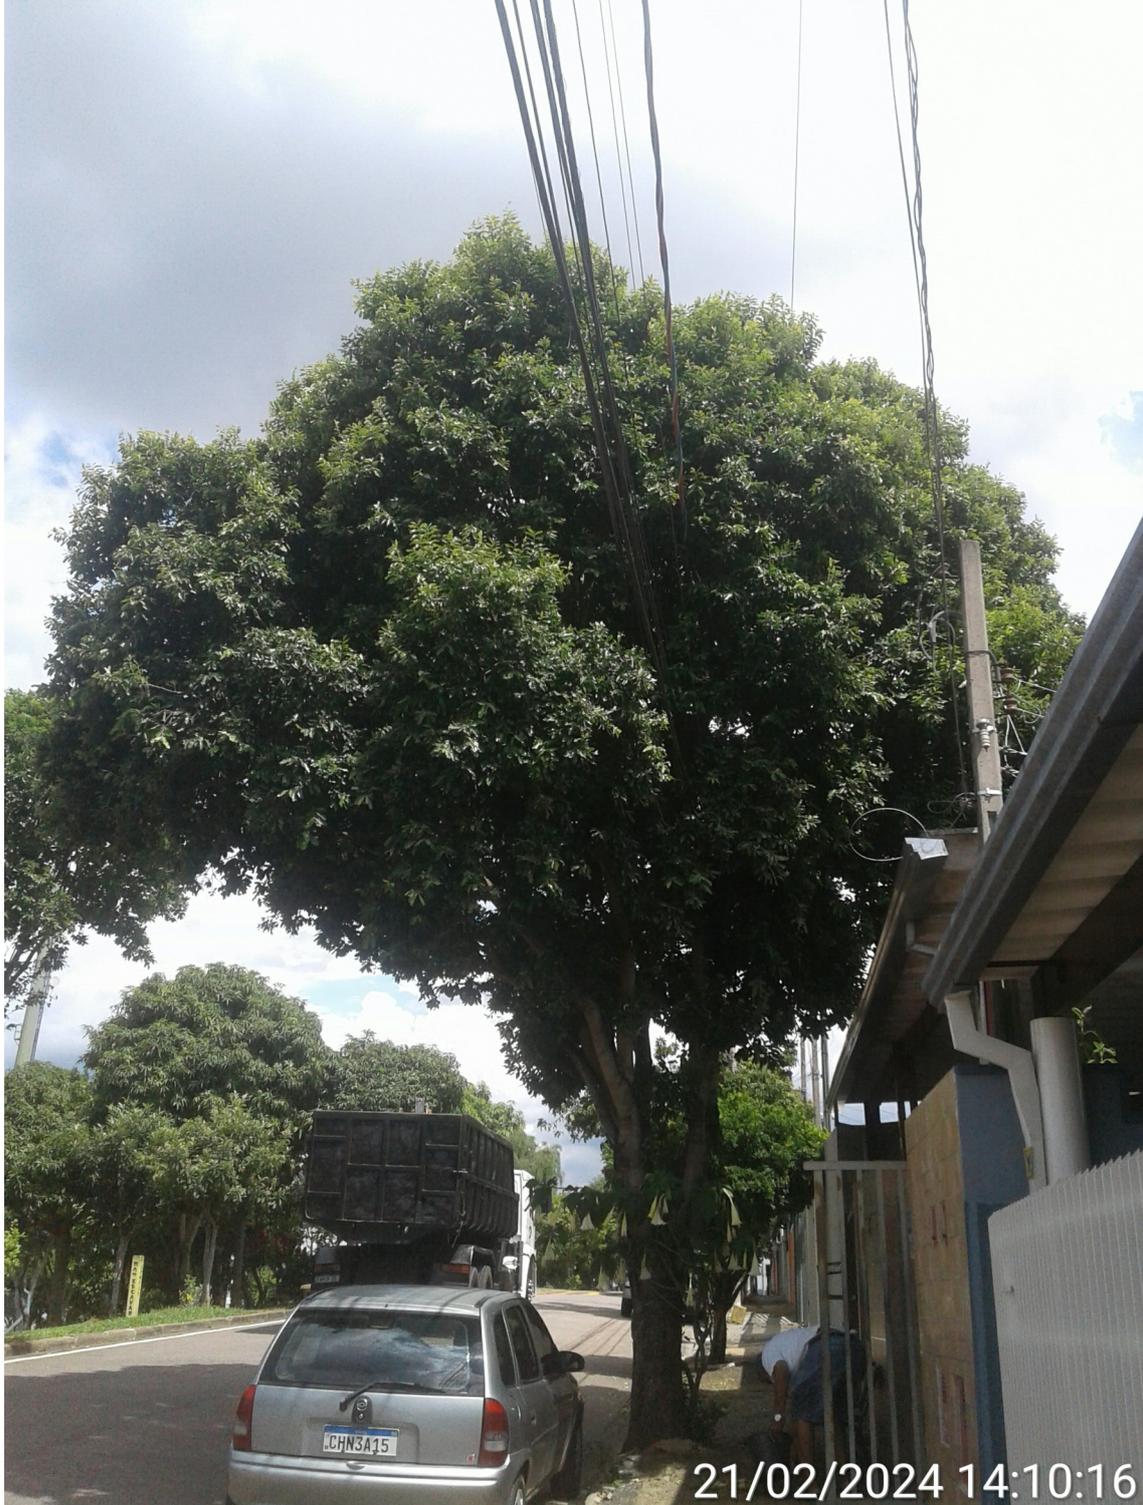
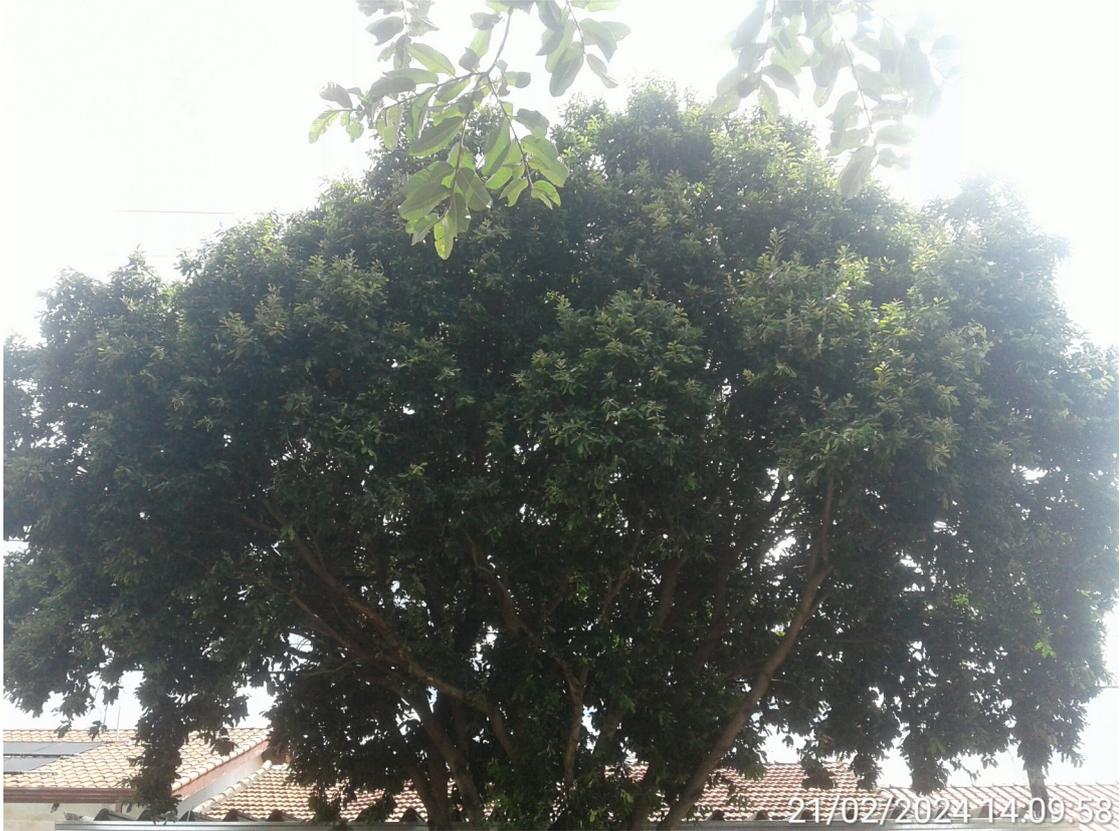
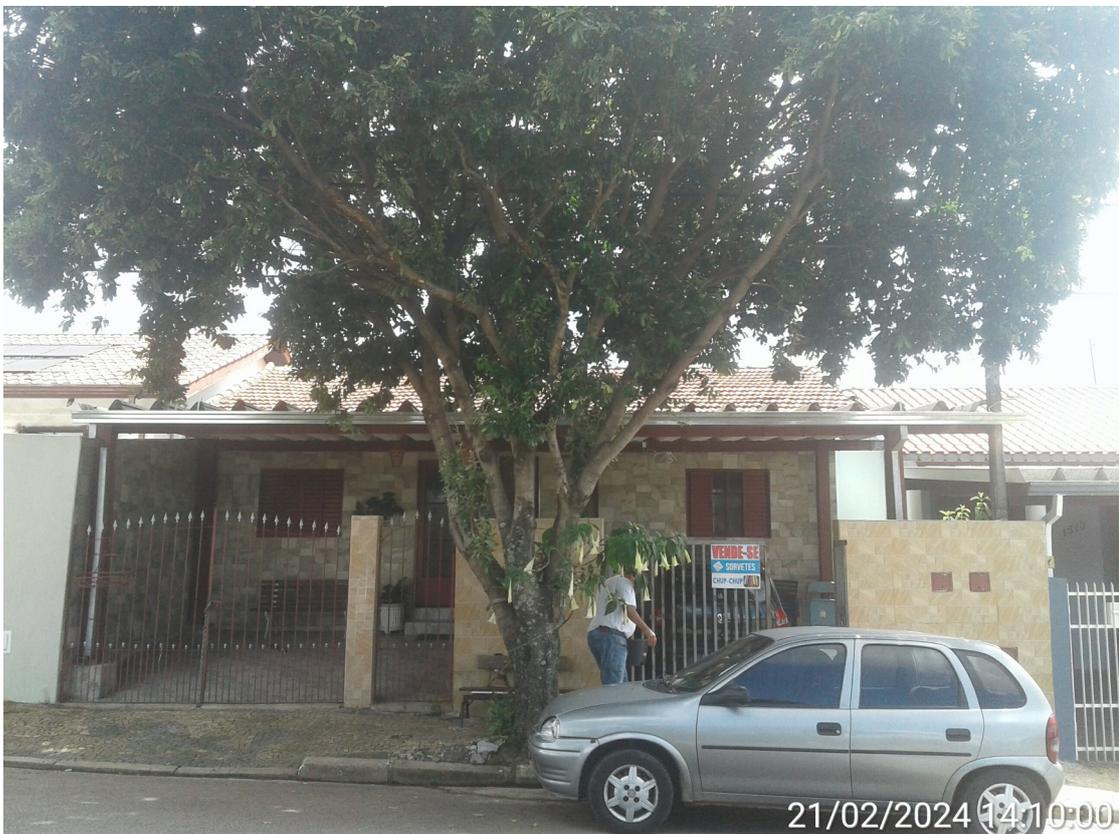
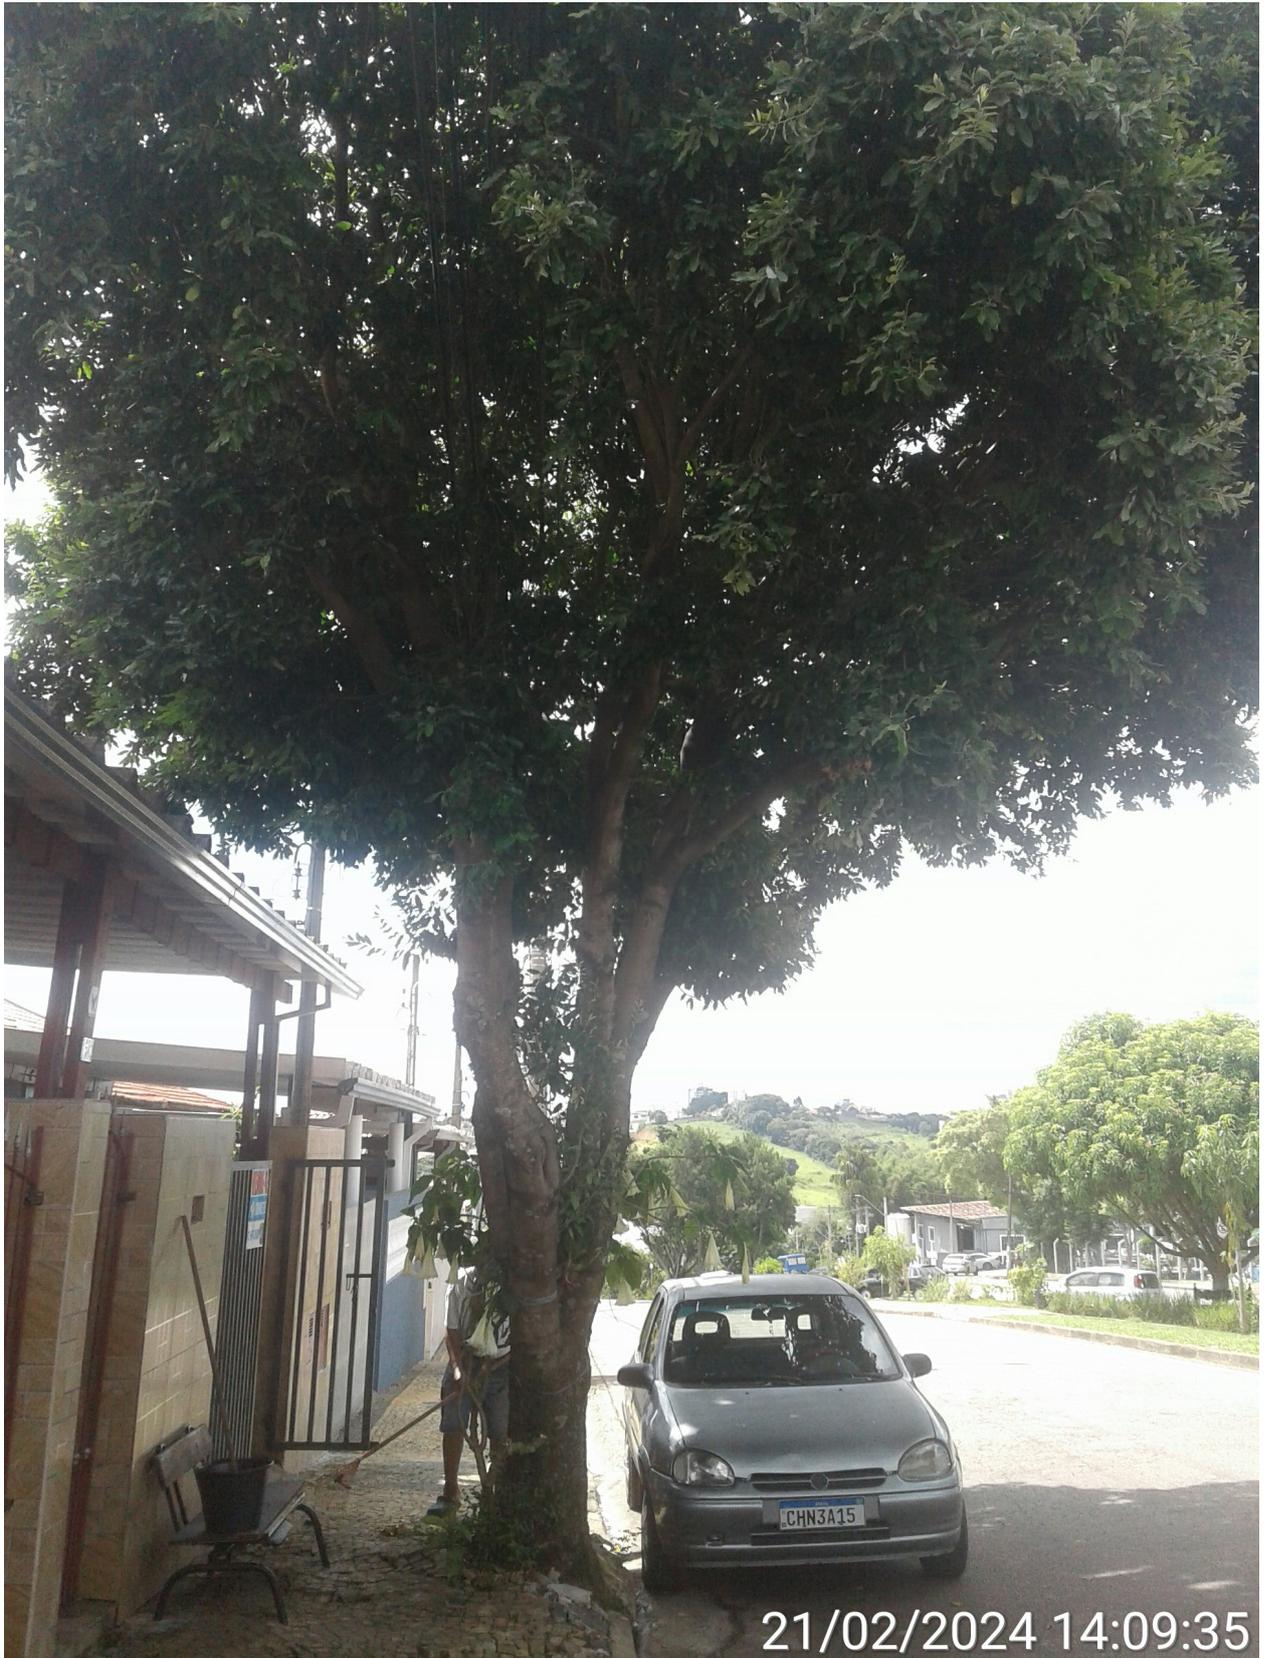
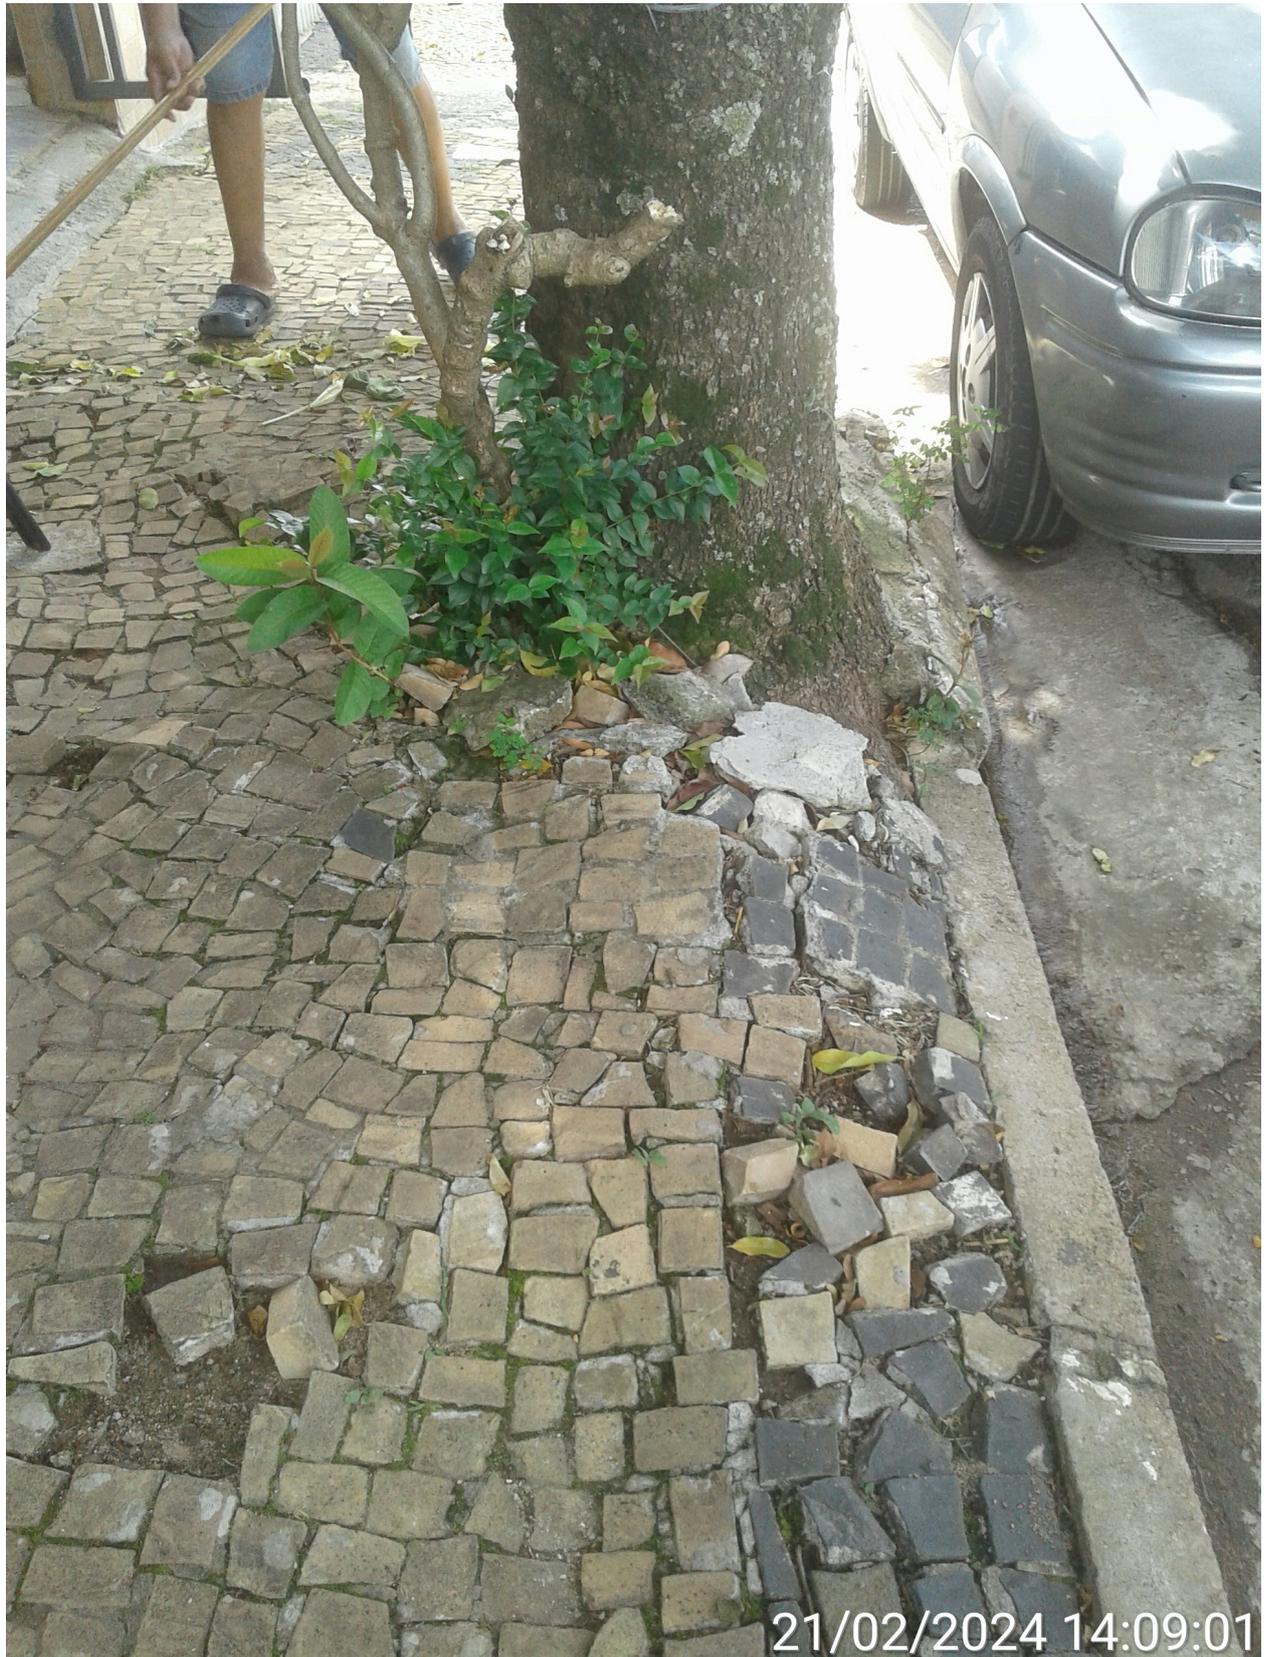
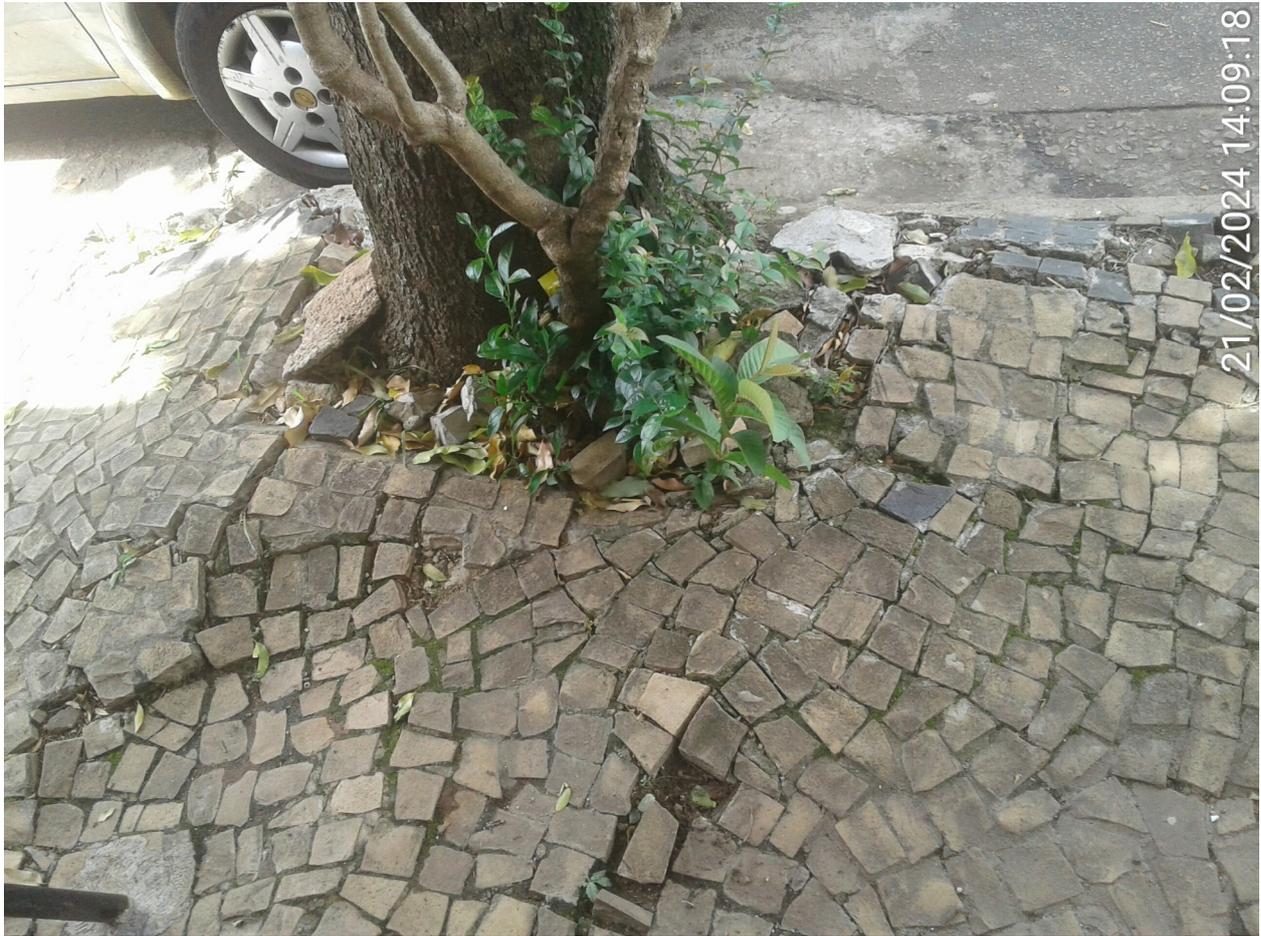
**FOTOS**

No local foi vistoriado um exemplar de Oiti (*Licania tomentosa*).

Trata-se de um exemplar com copa típica, ampla, densa e estável. Não há problemas fitossanitários aparentes.

Não há inclinação do tronco. Não foram observados sinais de ataque de pragas ou doenças.

O sistema radicular causou danos medianos à calçada. Parte dos danos é devido a este exemplar estar estrangulado pelo calçamento.

Está próximo à rede primária e secundária multiplexada.

Não há risco aparente de queda.

Dessa maneira, considerando a origem nativa, estabilidade e boa fitossanidade deste exemplar, **opino por mantê-lo em observação para eventuais alterações em sua estabilidade e/ou fitossanidade. Sugiro que seja aberto um “espaço-árvore” para reduzir os danos ao calçamento e fornecer melhores condições a este espécime.**
