Resposta ao Requerimento nº 378/2024

Assunto: *Informações acerca da Indicação nº 3.987/2023 - Poda de Árvore na Rua Dr. Armando Costa Magalhães.*

Laudo de vistoria

Rua Dr. Armando Costa Magalhães, nº 48

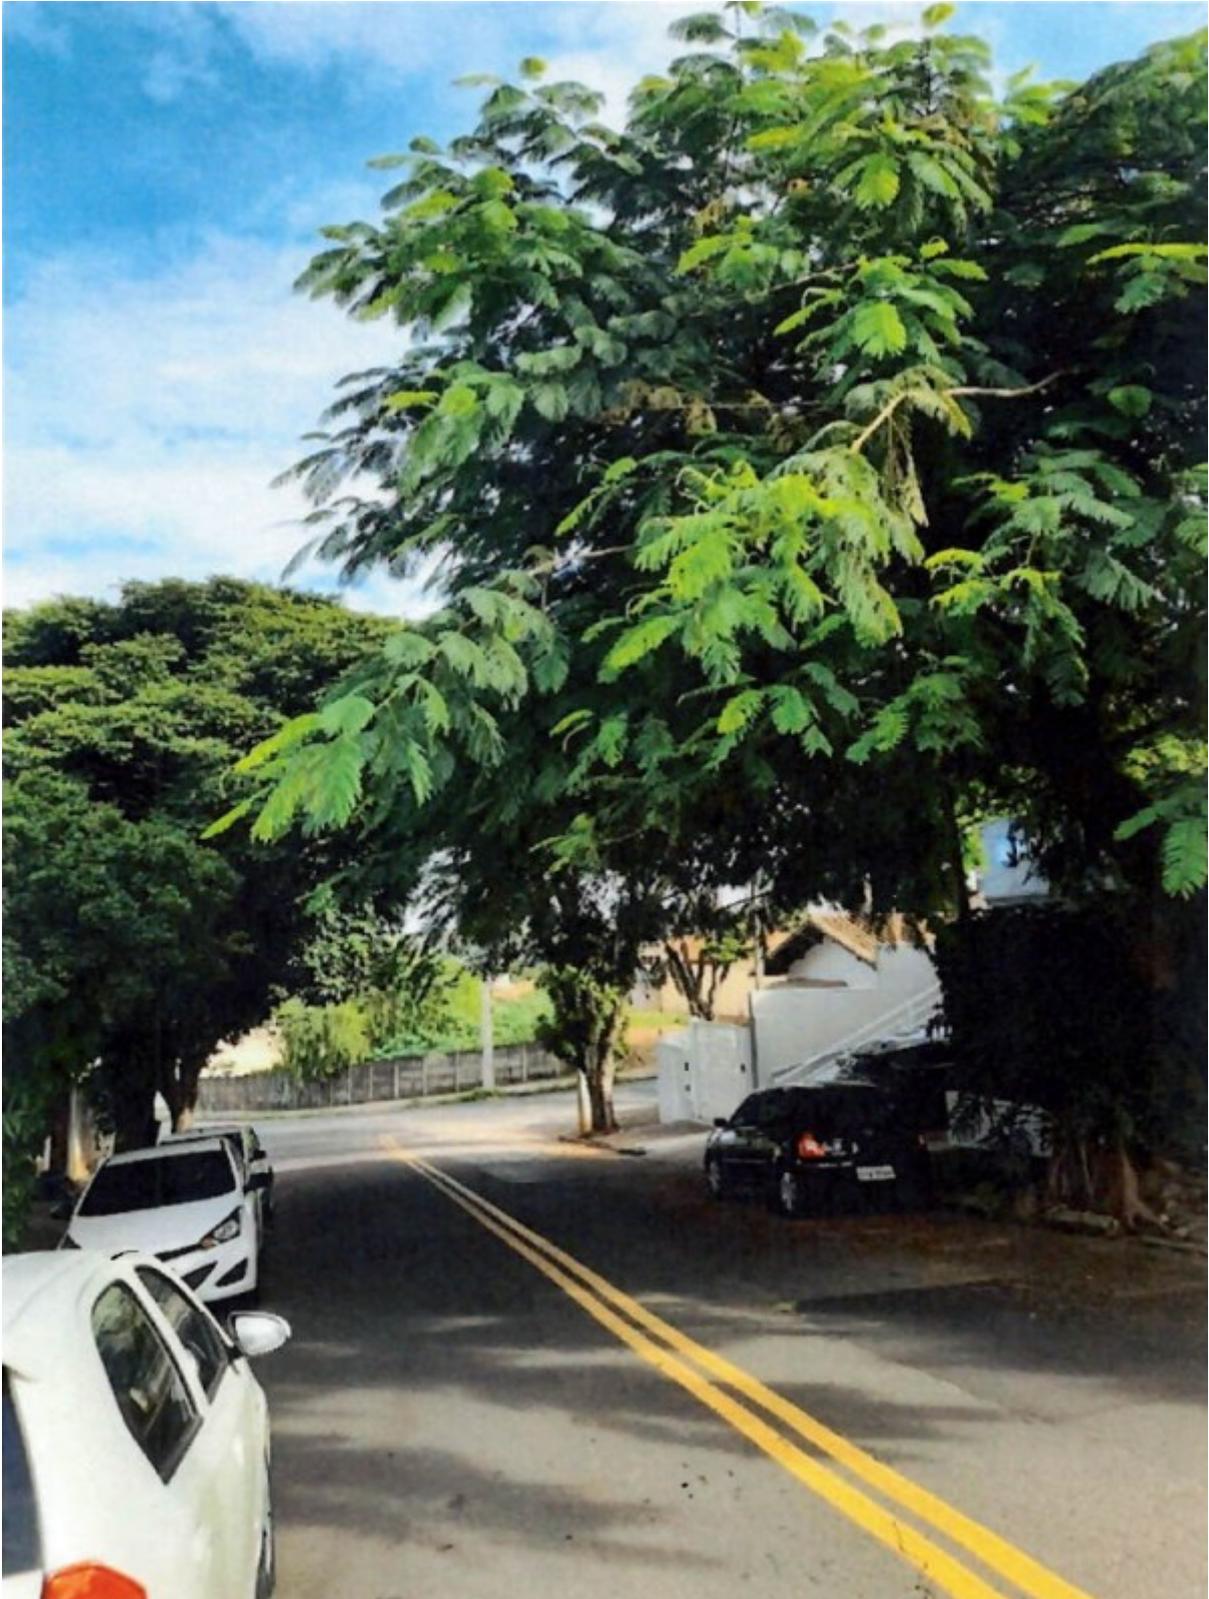
FOTOS

No local foi vistoriado um exemplar de Flamboyant (*Delonix regia*).

Possui copa típica, ampla, densa e equilibrada. Não há problemas fitossanitários aparentes.

O tronco não apresenta inclinação. Não há sinal de ataque de pragas ou doenças.

O sistema radicular ocasionou danos medianos à calçada.

Está próximo à rede secundária multiplexada de energia elétrica.

Não há risco aparente de queda.

Dessa maneira, considerando a estabilidade da copa e boa fitossanidade deste exemplar, **opino por mantê-lo em observação** para eventuais alterações em sua estabilidade e/ou estado fitossanitário.

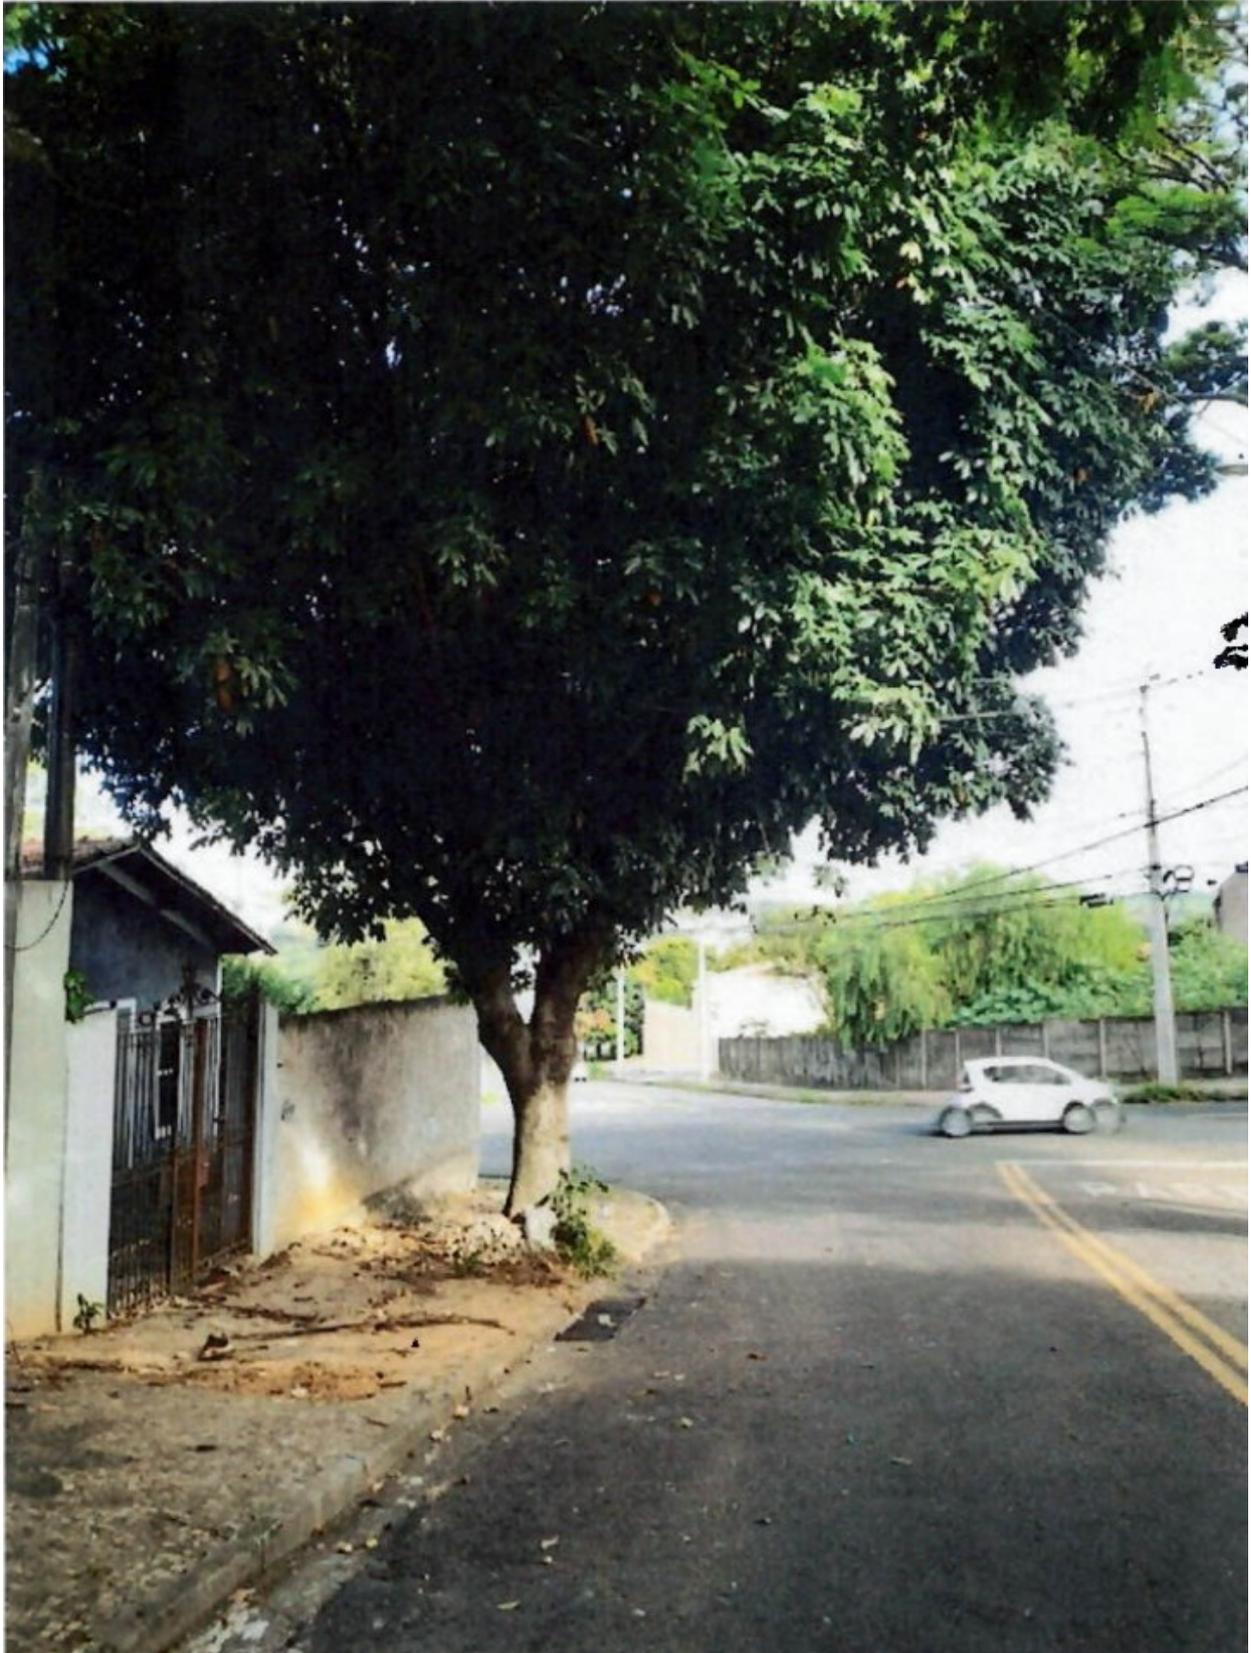
FOTOS

No local foi vistoriado um exemplar de Munguba (*Pachira aquatica*).

Trata-se de um exemplar com copa típica, ampla, densa e equilibrada. Não há problemas fitossanitários aparentes.

Não há inclinação do tronco. Não foram observados sinais de ataque de pragas ou doenças.

O sistema radicular causou danos leves à calçada. Parte dos danos é devido a este exemplar estar estrangulado pela calçada.

Não está próximo à rede elétrica.

Não há risco aparente de queda.

Dessa maneira, considerando a origem nativa, boa fitossanidade e estabilidade deste exemplar, **opino por mantê-lo em observação** para eventuais alterações em sua estabilidade e/ou fitossanidade. **Sugiro** que seja aberto um canteiro, em medidas adequadas à largura da calçada e porte do exemplar, de modo a lhe fornecer melhores condições de desenvolvimento.
