Resposta ao Requerimento nº 902/2024

Assunto: *Informações sobre poda de árvore na Rua Pedro Antônio Milanez, altura do nº 57, Parque das Colinas.*

Laudo de vistoria

Protocolo	Extraoficial
Endereço	Rua Pedro Antônio Milanez, nº 57
Bairro	Parque das Colinas
Data	25/06/2024
Motivo da solicitação	Avaliação de árvore

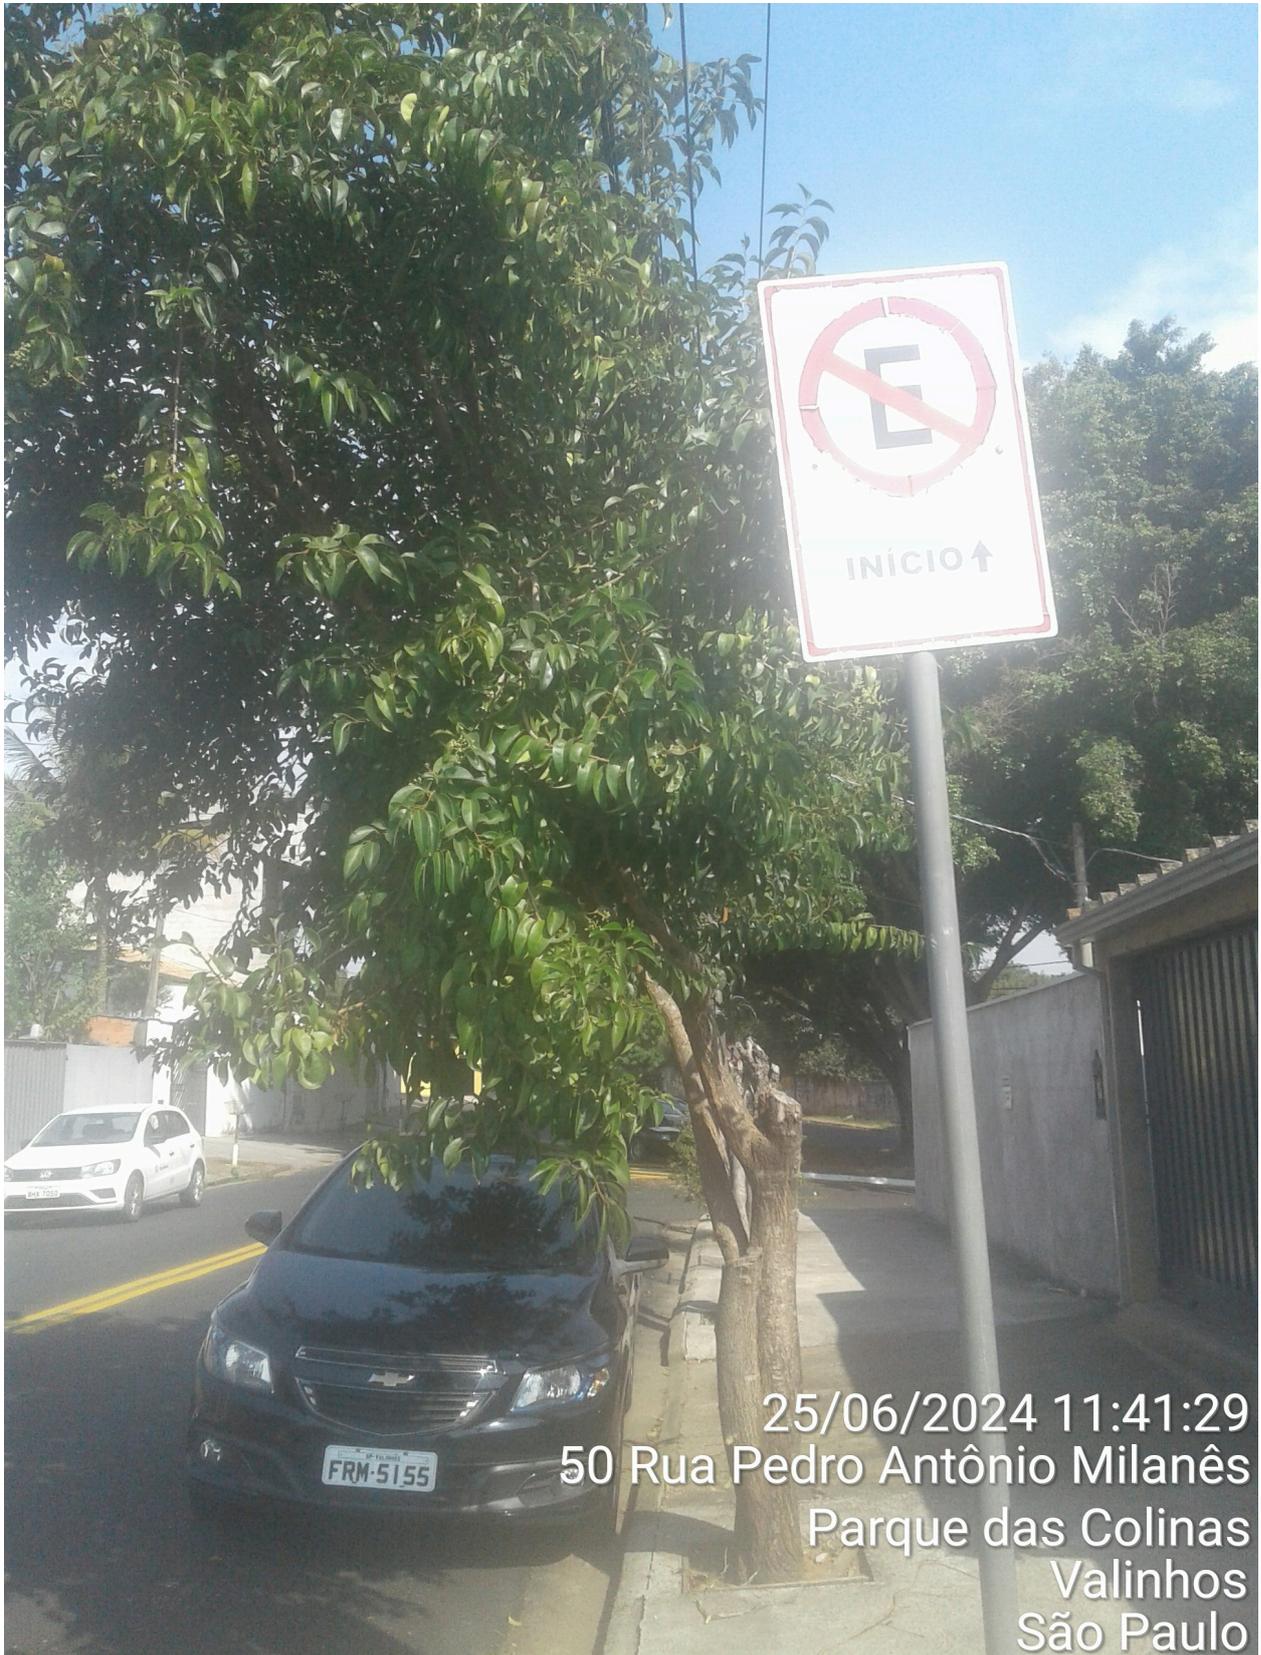
No local foi vistoriado um exemplar de Alfeneiro (*Ligustrum sp.*).

Possui copa descaracterizada por podas, estreita e desequilibrada. Não há problemas fitossanitários aparentes.

O tronco não apresenta inclinação. Há apodrecimento interno na base.

O sistema radicular não ocasionou danos à calçada.

Está próximo à rede secundária multiplexada (protegida) de energia elétrica.

Não há risco aparente de queda.

25/06/2024 11:41:29
50 Rua Pedro Antônio Milanês
Parque das Colinas
Valinhos
São Paulo

Dessa maneira, considerando a origem exótica, a Lei Municipal nº 5.465/2017, a fitossanidade ruim do tronco e o desequilíbrio da copa, **opino por sua remoção e substituição por um espécime nativo de porte adequado ao local.**

Em caso de deferimento a supressão ficará condicionada ao plantio de muda de espécie arbórea nativa.

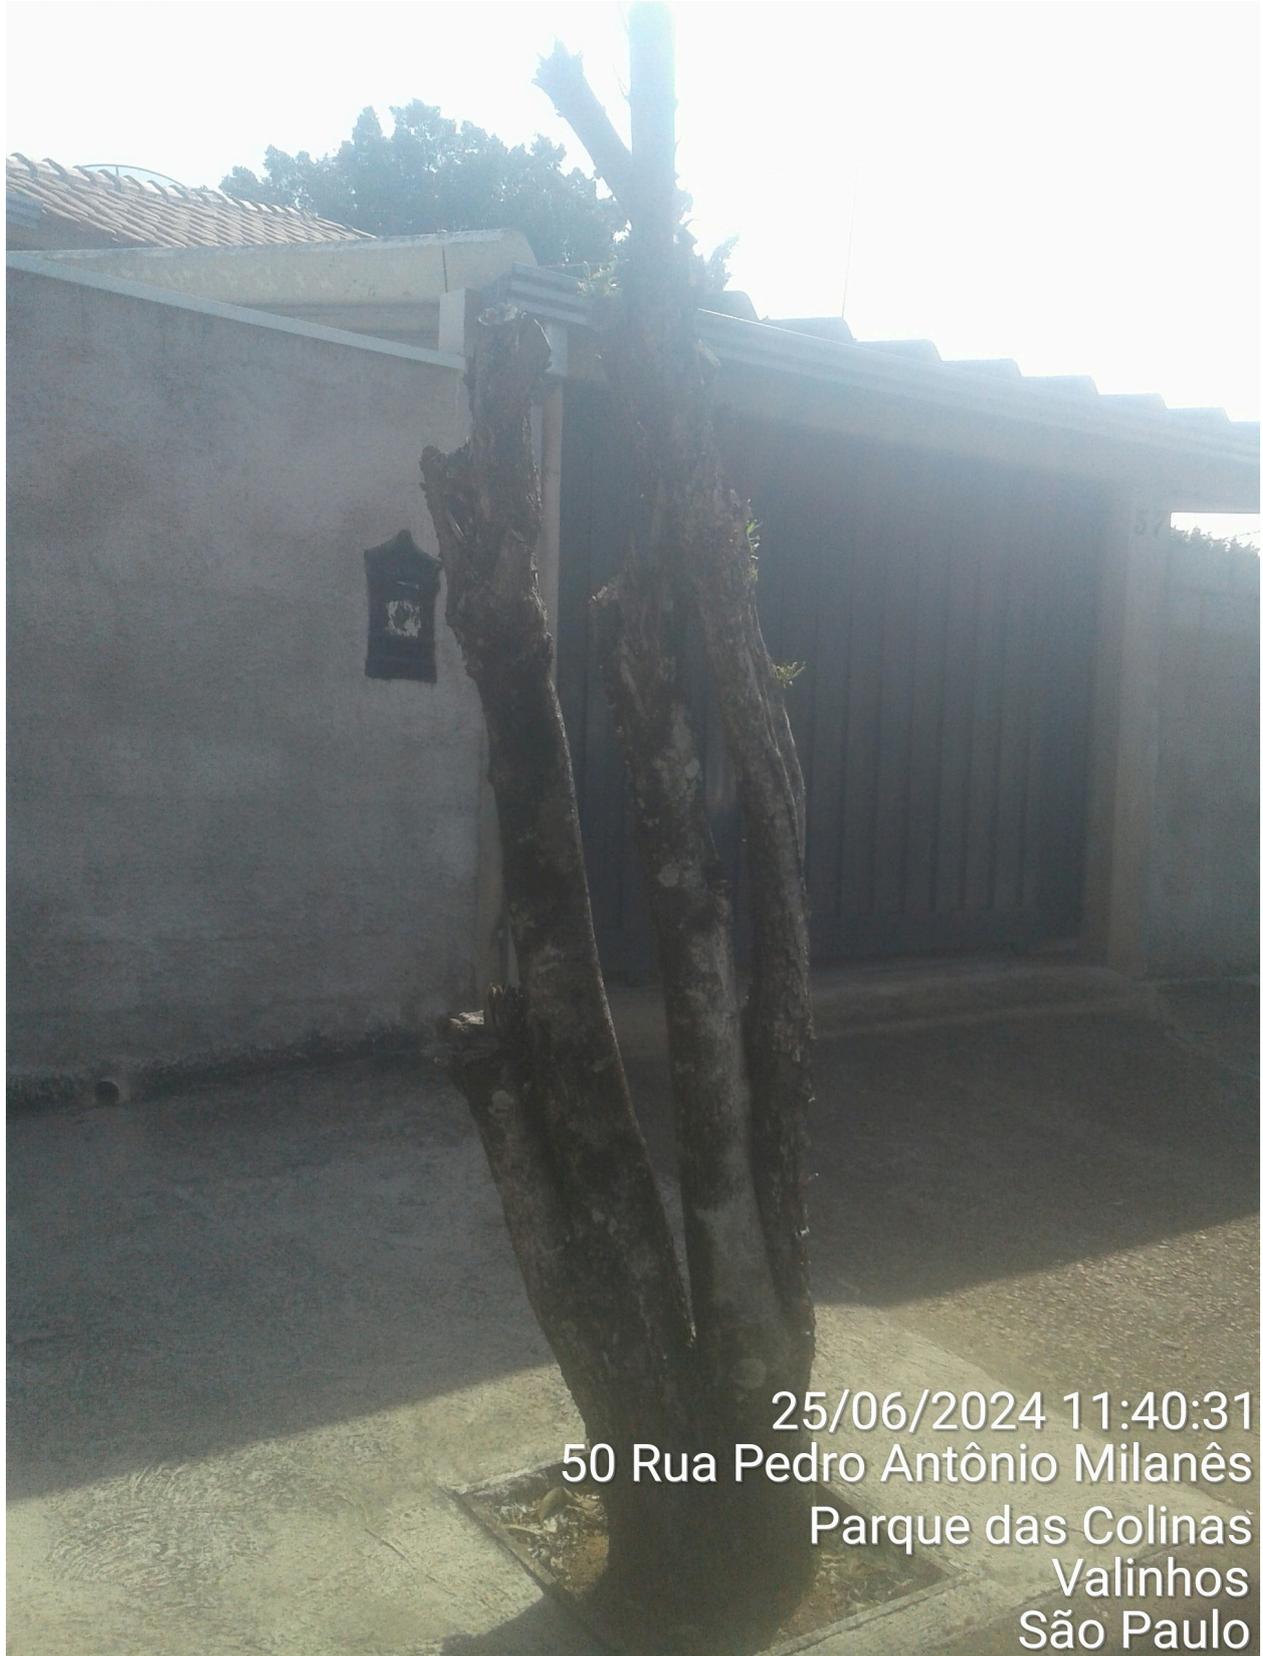
Espécie	[Morta]
Altura	2m
DAP	10cm

No local foi vistoriado um exemplar já morto.

25/06/2024 11:40:31
50 Rua Pedro Antônio Milanês
Parque das Colinas
Valinhos
São Paulo

Dessa maneira, **opino por sua remoção e substituição por um espécime nativo de porte adequado ao local.**

Em caso de deferimento a supressão ficará condicionada ao plantio de muda de espécie arbórea nativa.
