PREFEITURA DE
VALINHOS

Ofício nº 1.645/2018-DTL/SAJI/P

Ref.: **Requerimento nº 1.685/18-CMV**
Vereador Franklin Lima
Processo administrativo nº 15.930/2018-PMV

Assunto: Resposta ao Requerimento n.º 1685/2018 Informações sobre poda de árvore na Rua General Osório, Bairro Castelo.

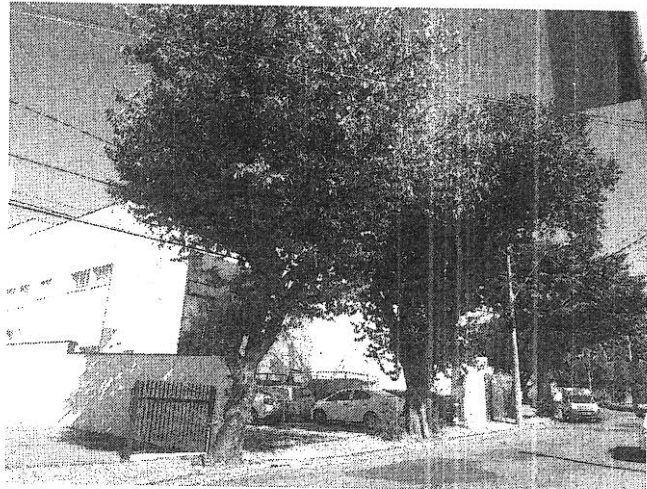
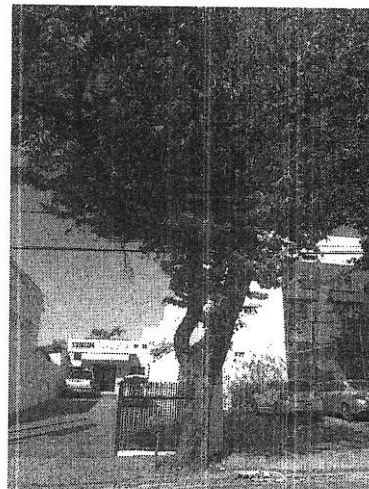
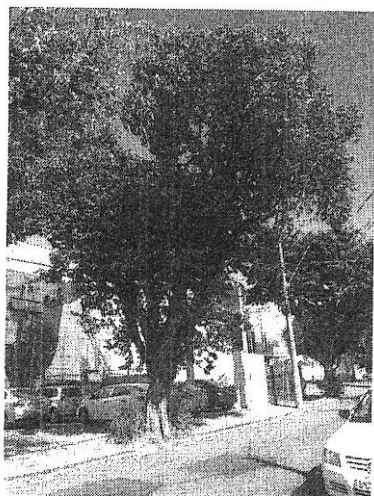
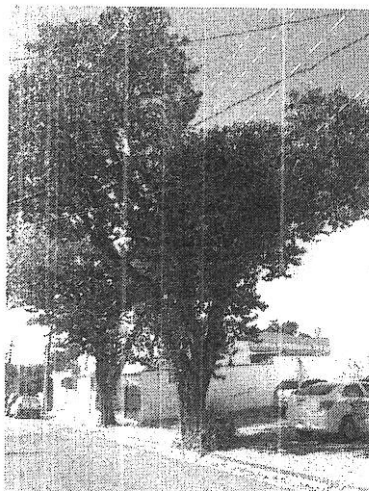
Vistoria em 18/07/2018:

- **Que os dois exemplares arbóreos avaliados não estão interferindo na rede elétrica, porém necessitam de uma poda de adequação.**

Sim. A realização do serviço de poda está prevista para este mês de setembro.

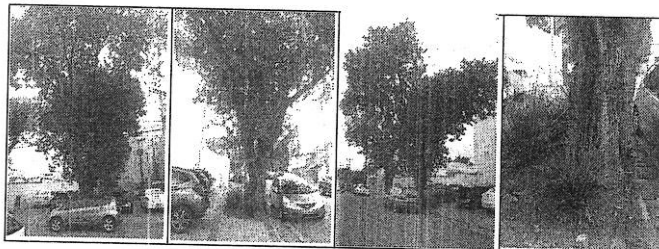
Fotos

O referido exemplar arbóreo necessita de uma poda de adequação devido à nota de risco atribuída (13) que caracteriza a prioridade como urgente.

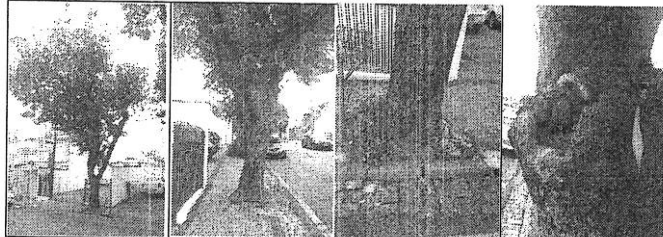
Fotos

O referido exemplar arbóreo necessita de uma poda de adequação devido à nota de risco atribuída (13) que caracteriza a prioridade como urgente.
