**PREFEITURA DE
VALINHOS**

Ofício nº 1.933/2018-DTL/SAJI/P

Ref.: **Requerimento nº 2.037/18-CMV**
Vereador Henrique Conti
Processo administrativo nº 18.102/2018-PMV

RELATÓRIO FOTOGRÁFICO

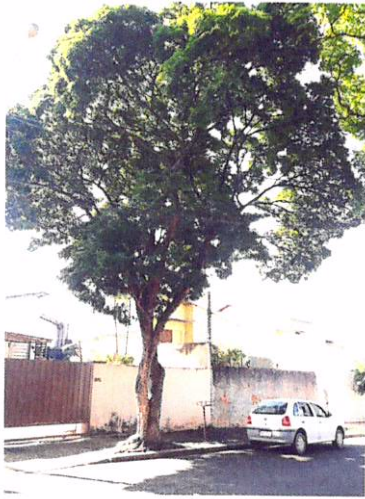
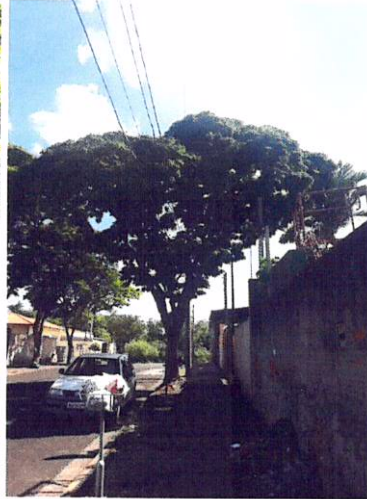
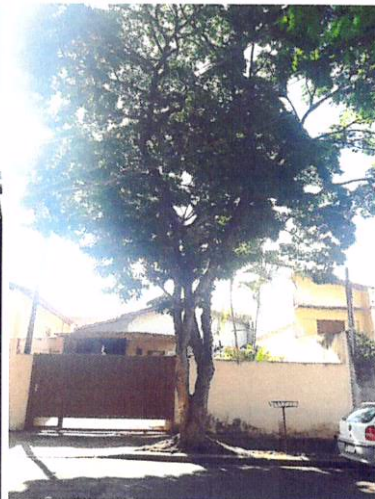
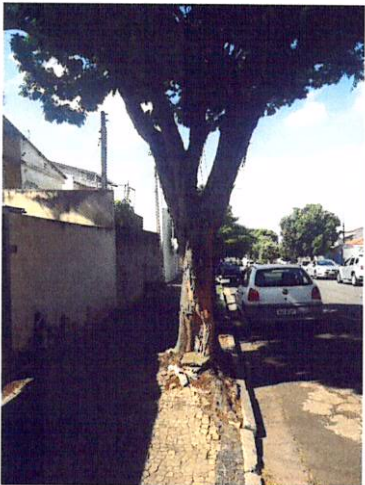
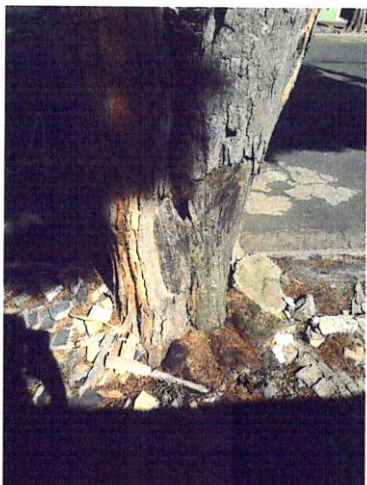
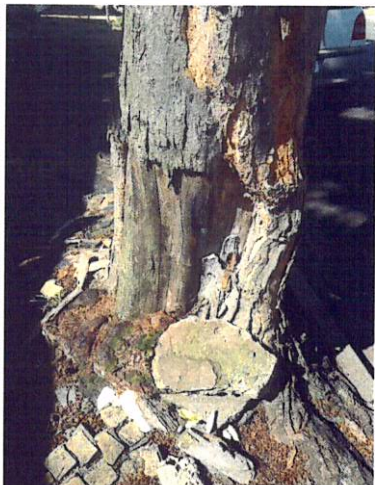
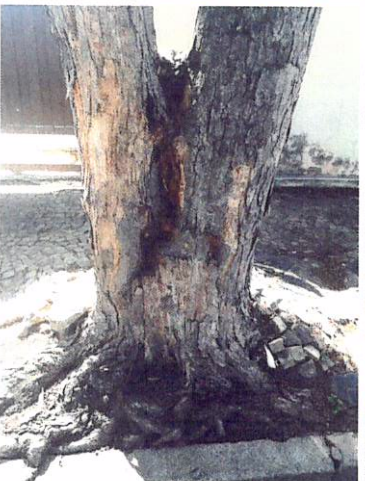
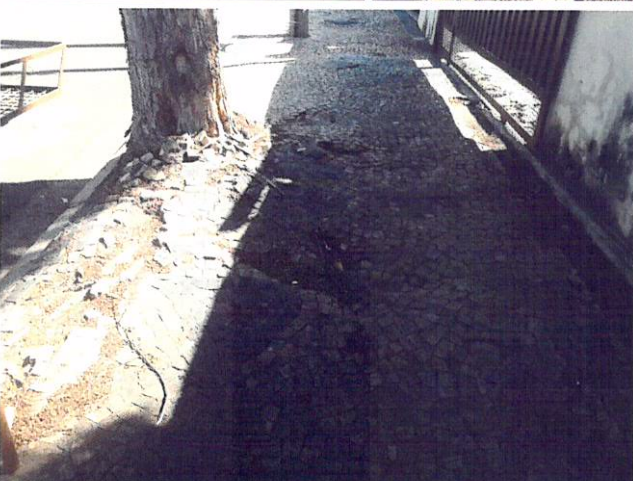
Sim. Após vistoria no local, ficou constatado que o referido exemplar arbóreo denominado sibipiruna encontra-se em más condições fitossanitárias.

Sim. O exemplar arbóreo está comprometido com cupim e fungo.

Exemplar arbóreo com raízes expostas, com cupins e fungo em sua base. Nota de risco = 9.

Após avaliação deste Departamento de Praças e Jardins foi constatada justificativa técnica para proceder a remoção do referido exemplar arbóreo;

O serviço de remoção será executado conforme disponibilidade de cesto elevatório e possibilidades do departamento.
