Resposta n.º 1 ao Requerimento n.º 2226/2018

Assunto: Resposta ao Requerimento n.º 2226/2018 Informações sobre retirada de toco e corte de árvore.

FICHA DE ANÁLISE TÉCNICA DE ARBORIZAÇÃO URBANA

RELATÓRIO FOTOGRÁFICO

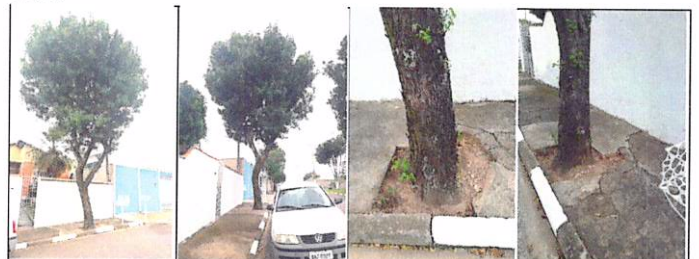
Fotos

Exemplar arbóreo apresenta boas condições fitossanitárias não oferecendo elevado risco ao local.

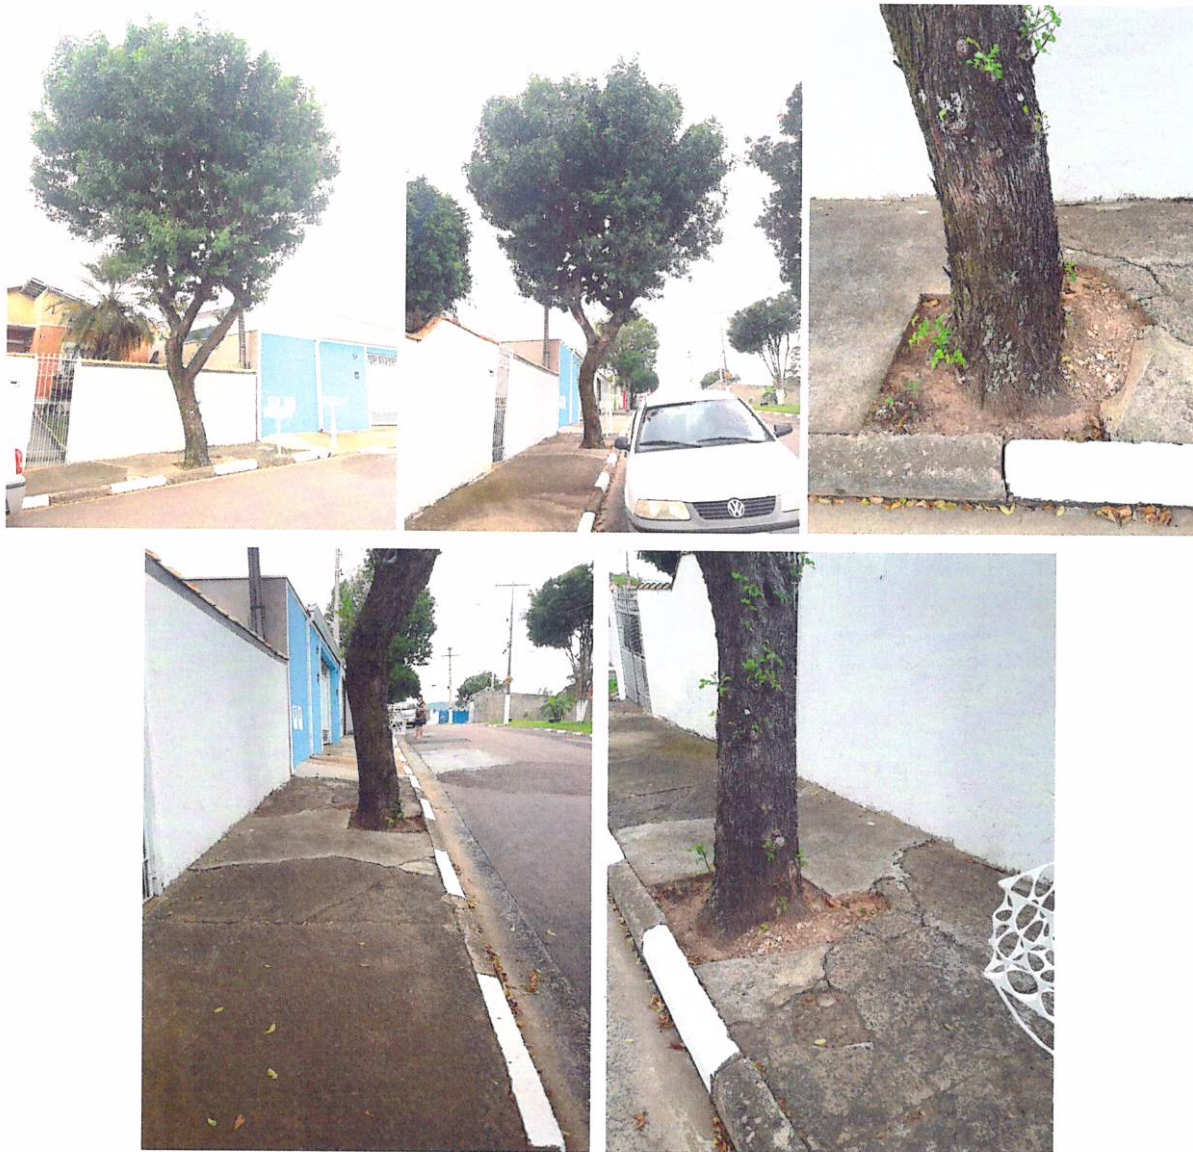
Após nova vistoria realizada no local em 23/11/2018, não foi constatada presença de toco, mas sim de um exemplar arbóreo que apresenta boas condições fitossanitárias e que não oferece elevado risco ao local. Não foi constatada justificativa técnica para proceder a supressão do referido exemplar arbóreo.
