Resposta n.º 1 ao Requerimento n.º 2330/2018

Assunto: Resposta ao Requerimento n.º 2330/2018 Informações referentes a indicação que solicita a remoção da árvore na calçada, na Rua dos Anarilis, em frente ao n.º 467, Jardim Paraíso.

RELATÓRIO FOTOGRÁFICO

FICHA DE ANÁLISE TÉCNICA DE ARBORIZAÇÃO URBANA

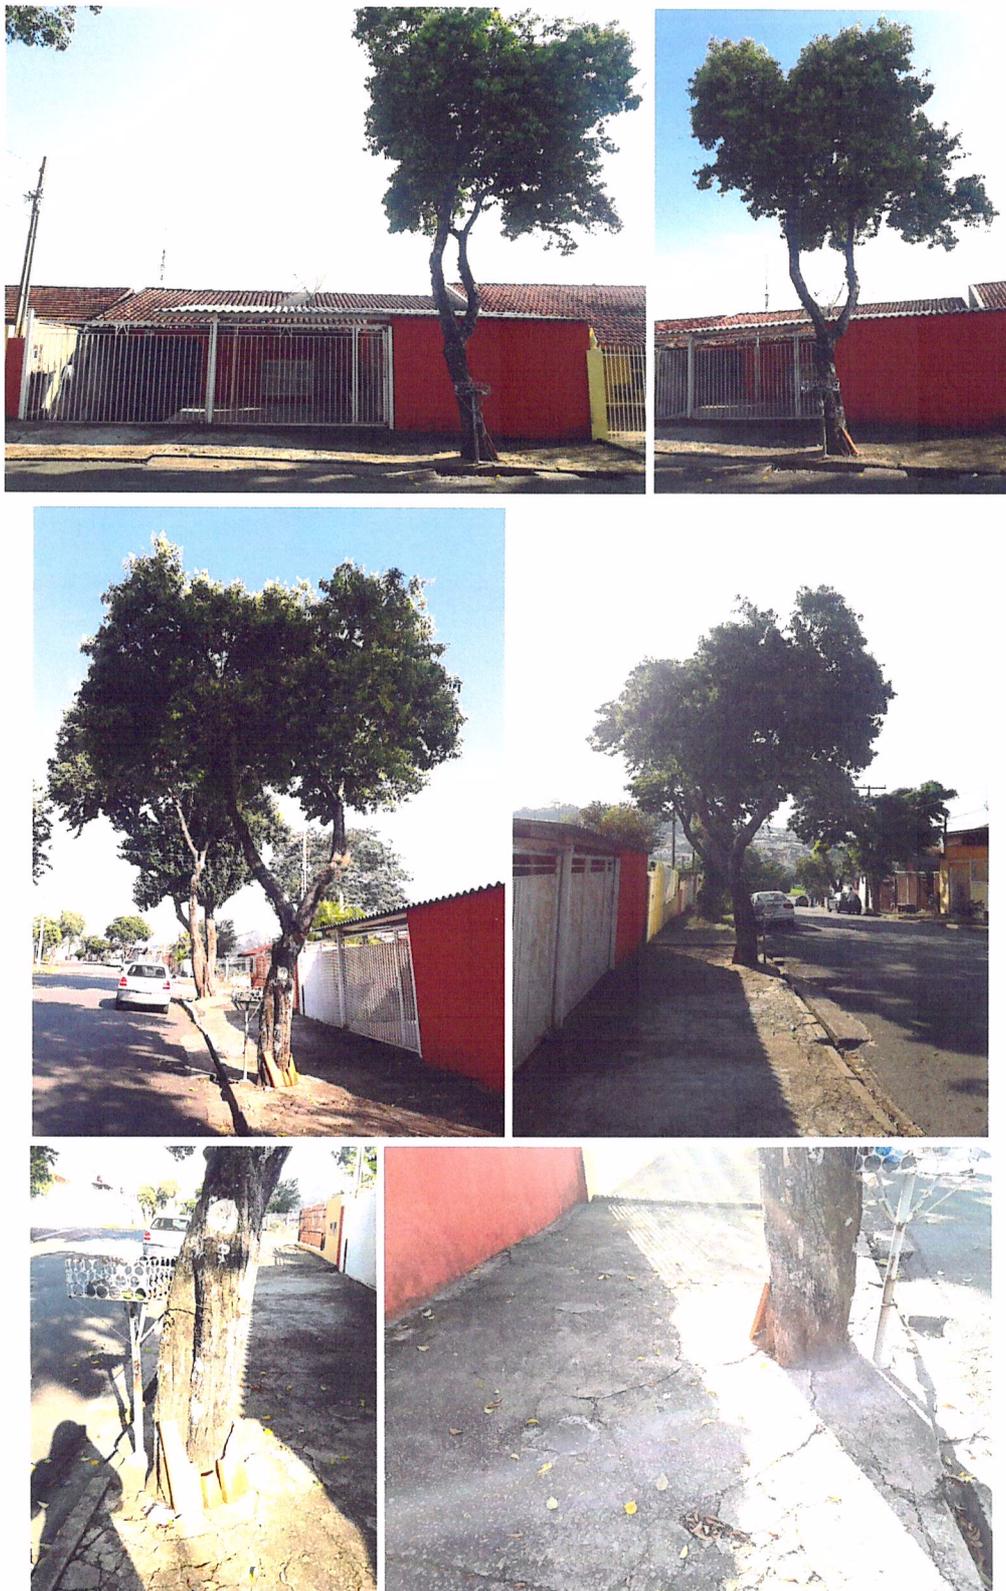
Considerando que após avaliação deste Departamento de Praças e Jardins **não** foi constatada justificativa técnica para proceder a remoção ou poda do referido exemplar arbóreo que se encontra em boas condições fitossanitárias;

Considerando que os danos causados no canteiro e na calçada pelo exemplar arbóreo podem ser remediados e o conserto destes já consta na programação conforme possibilidades deste departamento;

Considerando que há necessidade em realizar uma abertura de quadro (canteiro) em torno da base do exemplar arbóreo;

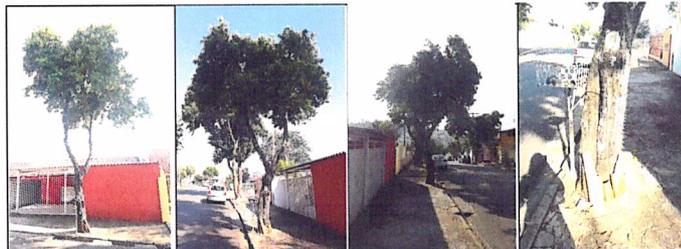
Fotos

Injúrias mecânicas	<input type="checkbox"/> Ausente	<input checked="" type="checkbox"/> < 10%	<input type="checkbox"/> 10% a 20%	<input type="checkbox"/> 20% a 30%	<input type="checkbox"/> 30% a 40%	<input type="checkbox"/> > 50%

Espaço permeável (Área livre)		<input type="checkbox"/> A > 1,5 m²		<input type="checkbox"/> 1 a 1,5 m²		<input checked="" type="checkbox"/> Ausente
Neilóide	<input checked="" type="checkbox"/> Presente					<input type="checkbox"/> Ausente
Raízes cortadas	<input checked="" type="checkbox"/> Ausente	<input type="checkbox"/> 2 raízes		<input type="checkbox"/> + de 2 raízes (tronco)		<input type="checkbox"/> + de 2 raízes (base)

Exemplar arbóreo em boas condições fitossanitárias não oferecendo elevado risco ao local.

Adequar canteiro em torno da base arbórea.
