**PREFEITURA DE
VALINHOS**

Ofício nº 945/2019-DTL/GP/P

Assunto: Resposta ao Requerimento n.º 1193/2019 Informações sobre ofício e indicação que versa sobre remoção de árvore.

FICHA DE ANÁLISE TÉCNICA DE ARBORIZAÇÃO URBANA

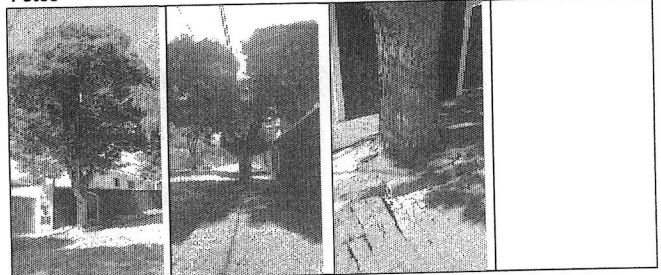
Fotos

Exemplar arbóreo apresenta bom estado fitossanitário, porém será necessário ampliar o canteiro por não haver espaço permeável. Com o reparo do canteiro a nota de risco reduzirá.

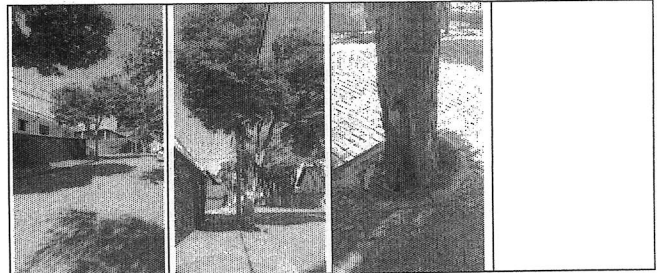
Fotos

NOTA DO RISCO: () 0 à 5 () 6 à 10 (X) 11 à 15

Exemplar arbóreo apresenta problemas fitossanitários sendo justificada a sua remoção conforme lei municipal nº 3.868/2004.

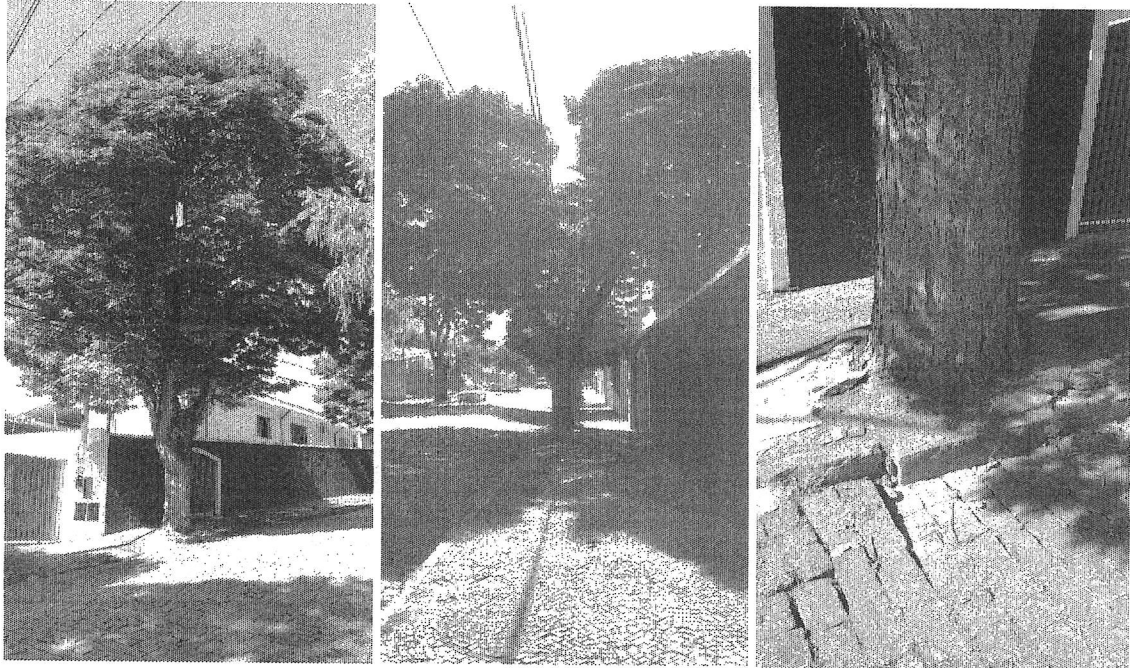
Árvore saudável (nada a fazer)

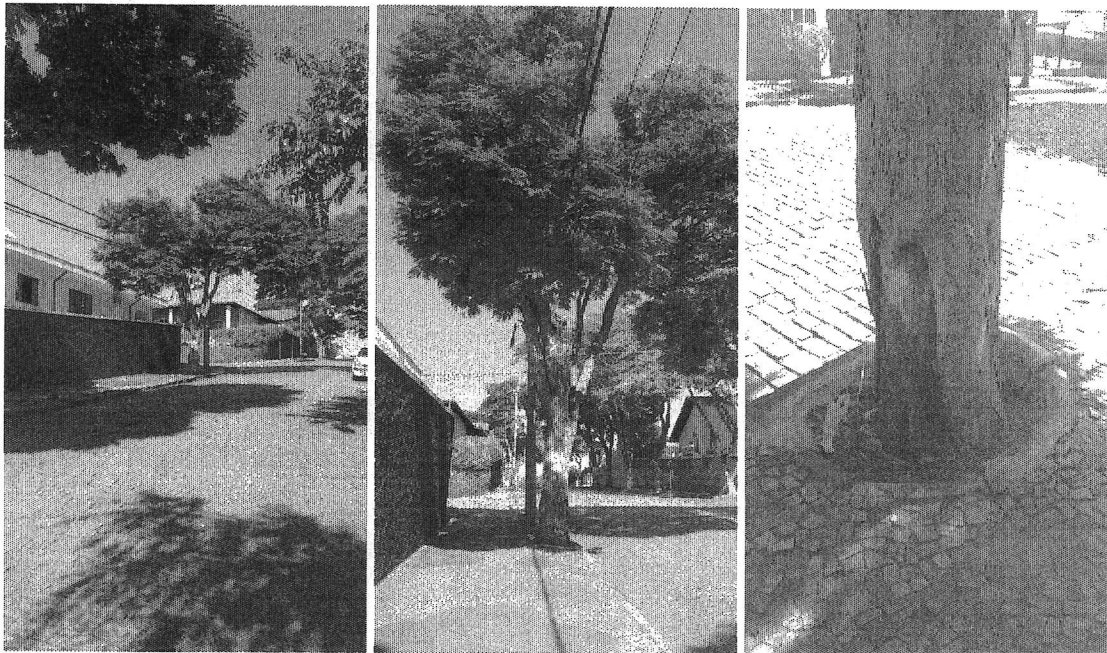
Árvore com problemas fitossanitários (a ser removida)

O serviço de remoção do exemplar arbóreo avaliado será realizado conforme disponibilidade de encaixe na programação devido ao tempo de execução de cada demanda ser variável, somada às demandas em caráter de urgência que são imprevisíveis e adversidades climáticas, sendo praticamente impossível determinar precisamente uma data para execução deste serviço.

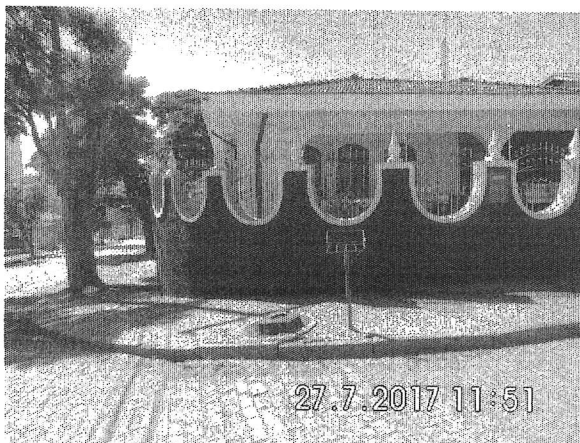
julho/2017 (toco)

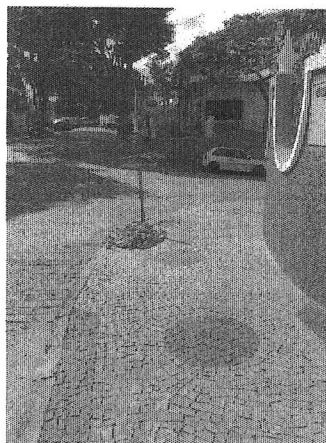
março/2018 (destocado)

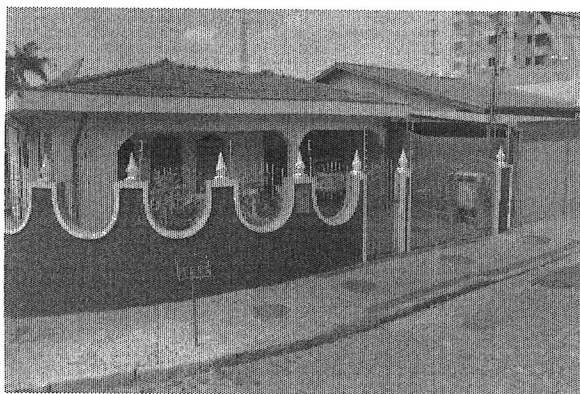
setembro/2018 (canteiro tampado)
