Ofício nº 1.035/2019-DTL/GP/P

Assunto: Resposta ao Requerimento n.º 1420/2019 Informações sobre remoção de árvore na Rua das Alfazemas, Jardim Paraíso.

## RELATÓRIO FOTOGRÁFICO

**FICHA DE ANÁLISE TÉCNICA DE ARBORIZAÇÃO URBANA**

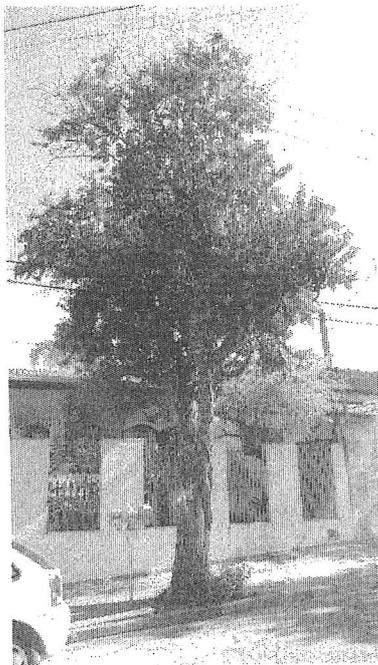
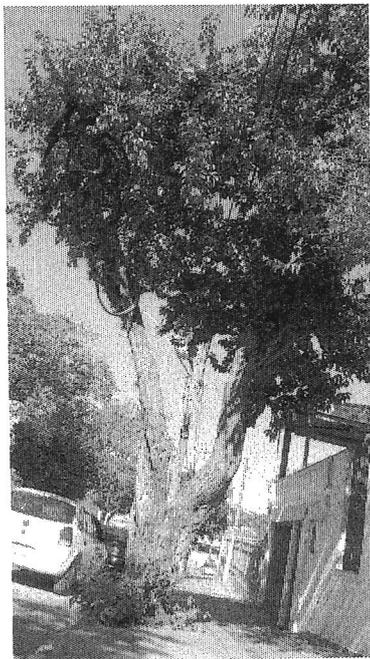
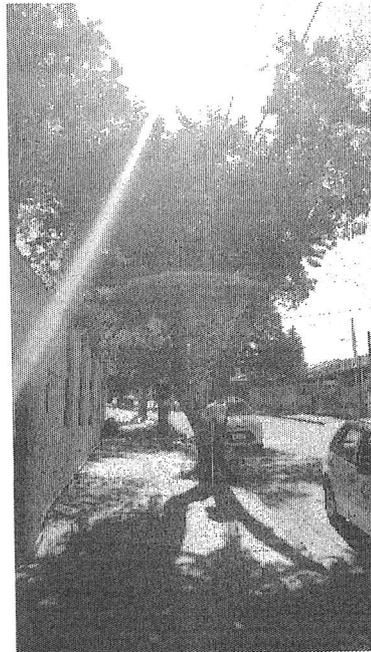
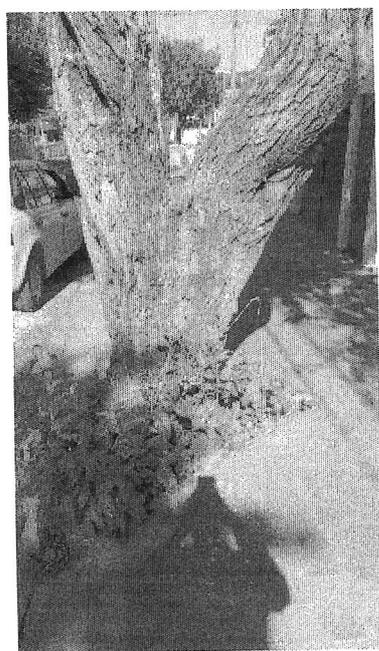
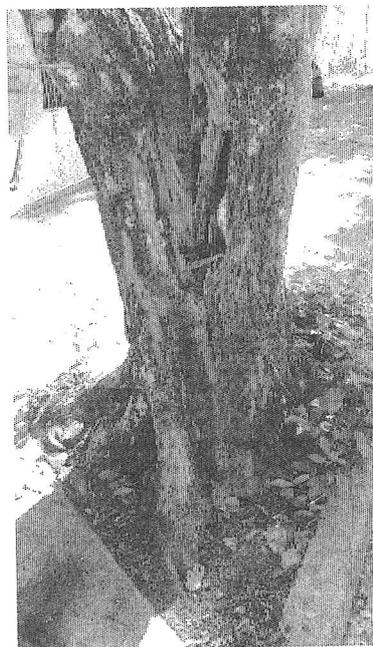
**A vistoria foi realizada em 11/06/2019, e constatou-se de que o referido exemplar arbóreo denominado alfeneiro (*Ligustrum lucidum*) apresenta problemas fitossanitários e é espécie exótica invasora. Informo que conforme as leis municipais nºs 3.868/2004 e 5.465/2017, o exemplar arbóreo precisa ser removido.**

Exemplar arbóreo apresenta problemas fitossanitários, é de espécie exótica invasora sendo justificável e necessária a sua substituição.

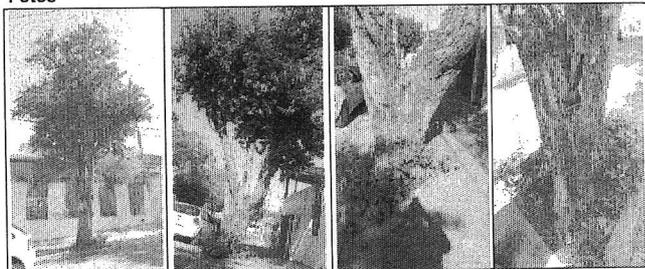
**Fotos**

Avaliação do tronco	Risco 0	Risco 1	Risco 2	Risco 3	Risco 4	Risco 5
Invasão da pista (Inclinação do tronco) (X) Não	(X) Não			( ) Sim		
Cavidades ( ) Ausente	( ) Ausente	(X) < 50%		( ) 50% a 70%		( ) > 70%
Lesões e aspecto da casca (X) Ausente	(X) Ausente	( ) P < 25%	( ) 25% a 50%	( ) 50% a 75%	( ) P > 75%	
Orifícios de insetos (cupim) ( ) Ausente	( ) Ausente	( ) < 10%	( ) 10% a 20%	(X) 20% a 30%	( ) 30% a 40%	( ) > 50%
Fungos (X) Ausente	(X) Ausente					( ) Presente
Cancro (X) Ausente	(X) Ausente	( ) A = 200 cm²	( ) 200 a 1000 cm²	( ) 1000 a 5000 cm²	( ) 5000 a 10000 cm²	( ) A > 50%
Injúrias mecânicas (X) Ausente	(X) Ausente	( ) < 10%	( ) 10% a 20%	( ) 20% a 30%	( ) 30% a 40%	( ) > 50%

Avaliação da base do tronco	Risco 0	Risco 1	Risco 2	Risco 3	Risco 4	Risco 5
Brotação epicórmica (X) Ausente	(X) Ausente	( ) Presente				
Lesões na base do tronco ( ) Ausente	( ) Ausente	(X) P < 25%	( ) 25% a 50%	( ) 50% a 75%	( ) P > 75%	
Cavidades na base do tronco (X) Ausente	(X) Ausente	( ) < 50%		( ) 50% a 70%		( ) > 70%
Fungos (X) Ausente	(X) Ausente					( ) Presente
Raízes Adventícias aparentes (X) Ausente	(X) Ausente			( ) Presente		
Injúrias mecânicas (X) Ausente	(X) Ausente	( ) < 10%	( ) 10% a 20%	( ) 20% a 30%	( ) 30% a 40%	( ) > 50%
Espaço permeável (Área livre)		( ) A > 1,5 m²		( ) 1 a 1,5 m²	( ) 0,5 a 1 m²	(X) Ausente
Nelóide (X) Presente	(X) Presente					( ) Ausente
Raízes cortadas (X) Ausente	(X) Ausente	( ) 2 raízes		( ) + de 2 raízes (tronco)		( ) + de 2 raízes (base)

**NOTA DO RISCO:** ( ) 0 a 5 ( ) 6 a 10 (X) 11 a 15
