# PREFEITURA DE VALINHOS

Ofício nº 1.753/2019-DTL/GP/P

Assunto: Resposta ao Requerimento n.º 2271/2019 Informações sobre poda ou remoção de árvore na Rua Professora Terezinha Bufarah Bissoto, n.º 86, Jardim Centenário.

**FICHA DE ANÁLISE TÉCNICA DE ARBORIZAÇÃO URBANA**

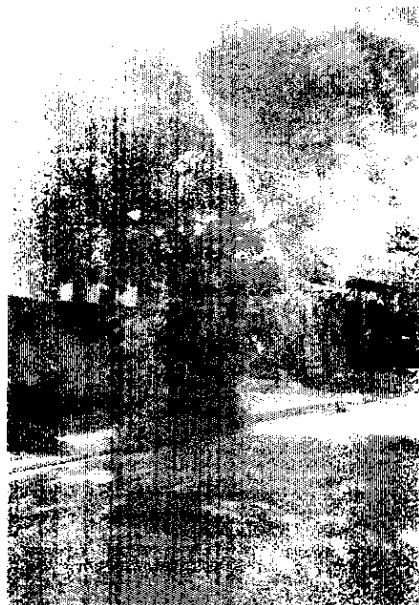
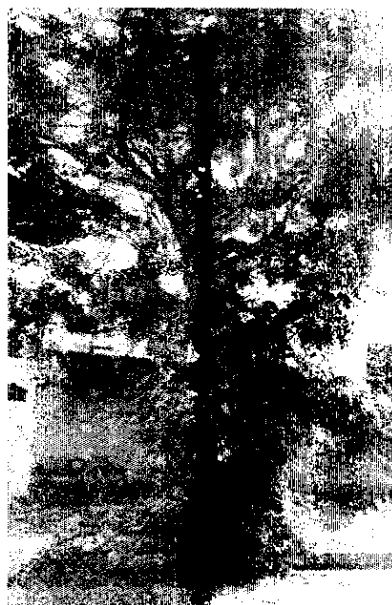
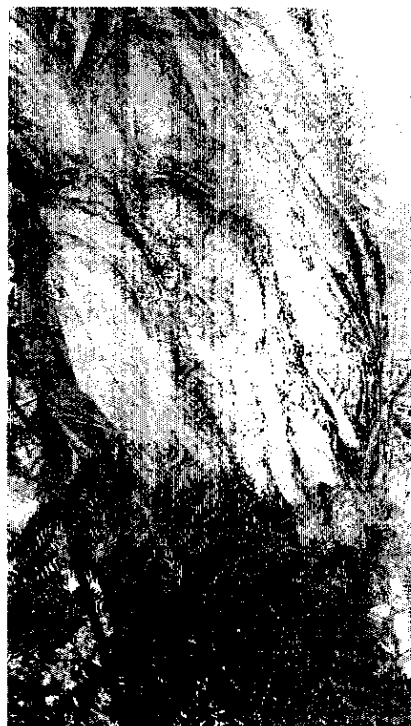
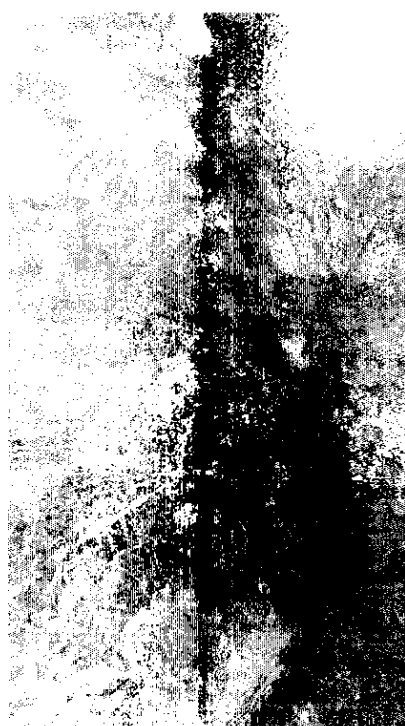
RELATÓRIO FOTOGRÁFICO

**Conforme nova vistoria no local e lei municipal nº 3.868/2004, foi constatada justificativa técnica para proceder somente a poda, em caráter de baixa prioridade, do referido exemplar arbóreo denominado melaleuca (*Melaleuca alternifolia*), vide relatório fotográfico.**

Exemplar arbóreo não apresenta problema fitossanitário nem oferece elevado risco para o local, entretanto o mesmo necessita de poda de adequação, em caráter não urgente. A nota de risco foi elevada devido à ausência de espaço permeável no canteiro. Com o aumento dessa área livre (canteiro), o risco se reduz sendo necessária a adequação do canteiro.

**Conforme relatado anteriormente, o pedido de poda foi deferido, o qual já está na programação.**

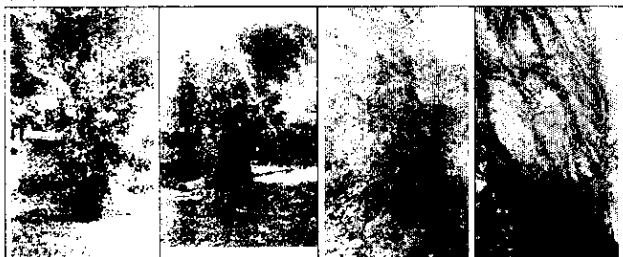
**Fotos**

Avaliação da copa	Risco 0	Risco 1	Risco 2	Risco 3	Risco 4	Risco 5
Galhos interferindo na rede elétrica? ( ) Ausente	(X) Rede Isolada	( ) Baixa Tensão	( ) Alta Tensão			
Galhos secos (podres)? ( ) Ausente	(X) < 5 cm	( ) 5 a 10 cm Ø	( ) 10 a 15 cm Ø	( ) 15 a 20 cm Ø	( ) > 20 cm Ø	
Galhos angulados (X) Ausente	( ) < 5 cm Ø	( ) 6 a 10 cm Ø	( ) 11 a 15 cm Ø	( ) 16 a 20 cm Ø	( ) > 20 cm Ø	
Galhos esguios (X) Ausente	( ) < 1 m	( ) 2 m	( ) 3 m	( ) 4 m	( ) > 4 m	
Lesões na casca de galhos da copa (X) Ausente	( ) P < ¼ Ø < 10 cm	( ) P > ¼ Ø < 10 cm	( ) P < ¼ Ø = 15 cm	( ) P > ¼ Ø = 15 cm	( ) P > ¼ Ø > 15 cm	
Fungos (X) Ausente						( ) Presente
Orifícios por insetos Perfuradores (X) Ausente	( ) < 10%	( ) 10% a 20%	( ) 20% a 30%	( ) 30% a 40%	( ) > 50% Ø > 15 cm	
Erva-de-passarinho (X) Ausente	( ) < 10%	( ) 10% a 20%	( ) 20% a 30%	( ) 30% a 40%	( ) > 50%	
Folhagem rala / Coloração / Quantidade e tamanho de folhas (X) Ausente	( ) < 10%	( ) 10% a 20%	( ) 20% a 30%	( ) 30% a 40%	( ) > 50%

Avaliação do tronco	Risco 0	Risco 1	Risco 2	Risco 3	Risco 4	Risco 5
Invasão da pista (inclinação do tronco) (X) Não				( ) Sim		
Cavidades (X) Ausente	( ) < 50%			( ) 50% a 70%		( ) > 70%
Lesões e aspecto da casca (X) Ausente	( ) P < 25%	( ) 25% a 50%	( ) 50% a 75%	( ) P > 75%		
Orifícios de insetos (cupim) (X) Ausente	( ) < 10%	( ) 10% a 20%	( ) 20% a 30%	( ) 30% a 40%	( ) > 50%	
Fungos (X) Ausente						( ) Presente
Cancro (X) Ausente	( ) A = 200 cm²	( ) 200 a 1000 cm²	( ) 1000 a 5000 cm²	( ) 5000 a 10000 cm²	( ) A > 50%	
Injúrias mecânicas (X) Ausente	( ) < 10%	( ) 10% a 20%	( ) 20% a 30%	( ) 30% a 40%	( ) > 50%

Avaliação da base do tronco	Risco 0	Risco 1	Risco 2	Risco 3	Risco 4	Risco 5
Brotação epicôrmica (X) Ausente	( ) Presente					
Lesões na base do tronco (X) Ausente	( ) P < 25%	( ) 25% a 50%	( ) 50% a 75%	( ) P > 75%		
Cavidades na base do tronco (X) Ausente	( ) < 50%			( ) 50% a 70%		( ) > 70%
Fungos (X) Ausente						( ) Presente
Raízes Adventícias aparentes (X) Ausente				( ) Presente		
Injúrias mecânicas (X) Ausente	( ) < 10%	( ) 10% a 20%	( ) 20% a 30%	( ) 30% a 40%	( ) > 50%	
Espaço permeável (Área livre)	( ) A > 1,5 m²			( ) 1 a 1,5 m²	( ) 0,5 a 1 m²	(X) Ausente
Neófito (X) Presente						( ) Ausente
Raízes cortadas (X) Ausente	( ) 2 raízes			( ) + de 2 raízes (tronco)		( ) + de 2 raízes (base)

NOTA DO RISCO: ( ) 0 a 5 (X) 6 a 10 ( ) 11 a 15

(X) PODA ( ) REMOÇÃO

( ) URGENTE ( ) ALTA  
( ) MÉDIA (X) BAIXA
