**Resposta ao Requerimento nº 1200/2023**

**OFÍCIO Nº 359/2023 – PRES/DAEV**

# Hidrantes Urbanos do Município de Valinhos

## Relatório de Operacionalidade

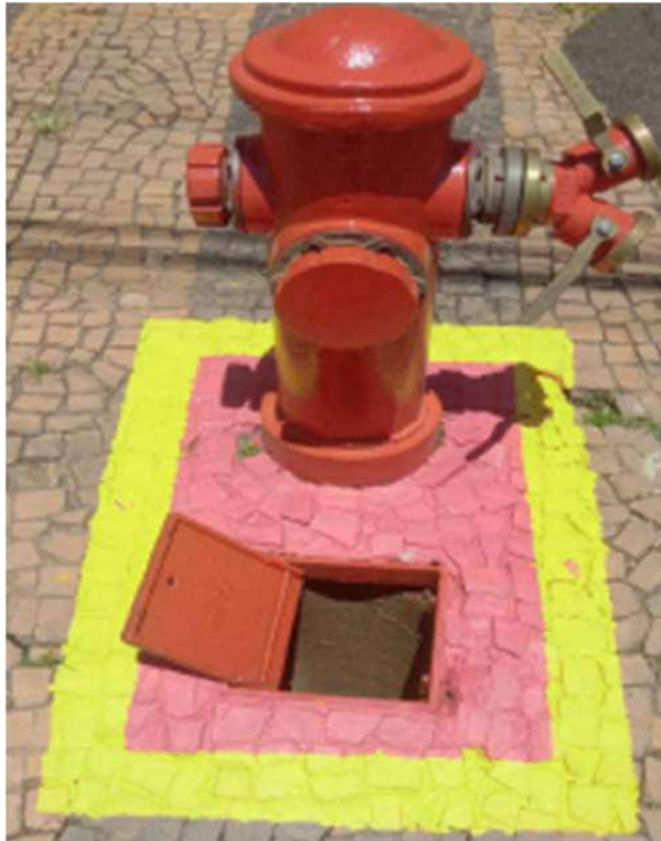
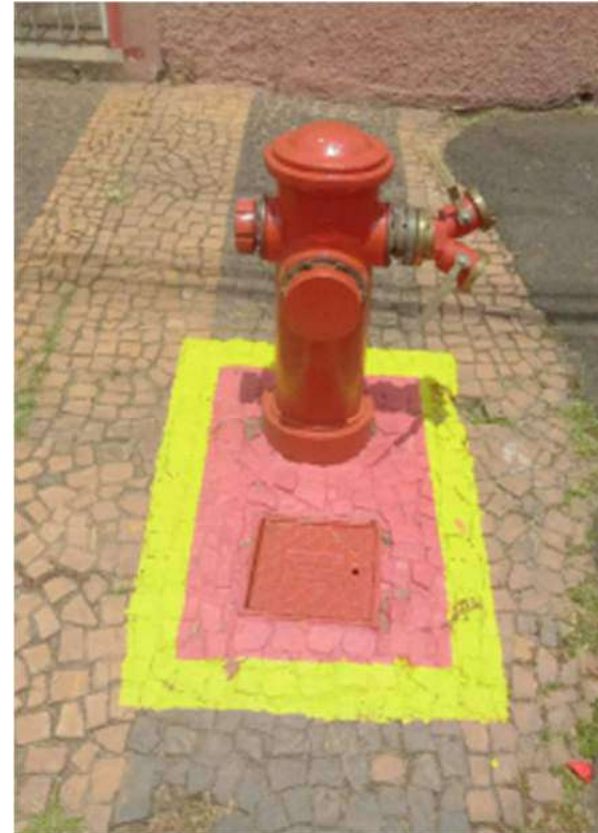
**Conclusão:** Hidrante funcionando corretamente, com excelente vazão. Registros acessíveis e manobráveis. Pintura de solo, viária e hidrante conforme IT 34/2019 – Corpo de Bombeiros da Polícia Militar do Estado de São Paulo.

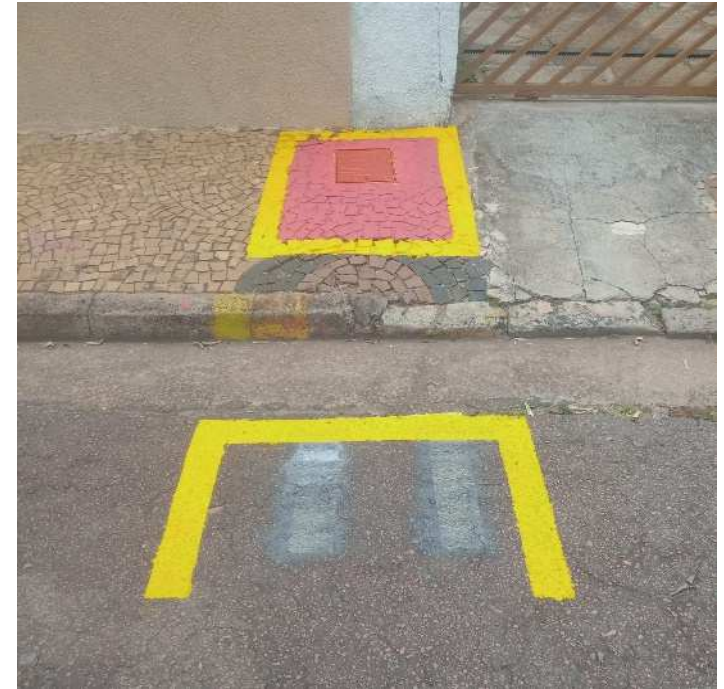
**Conclusão:** Hidrante funcionando corretamente, com vazão fraca. É a vazão/pressão disponível neste ponto. Registros acessíveis e manobráveis.  
Pintura de solo, viária e hidrante conforme IT 34/2019 – Corpo de Bombeiros da Polícia Militar do Estado de São Paulo.

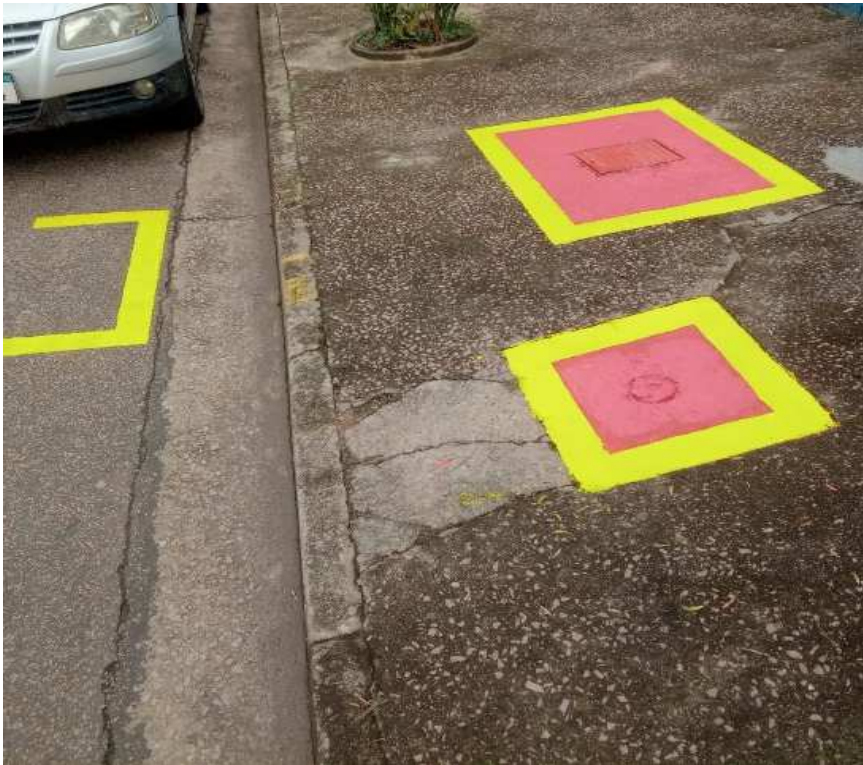
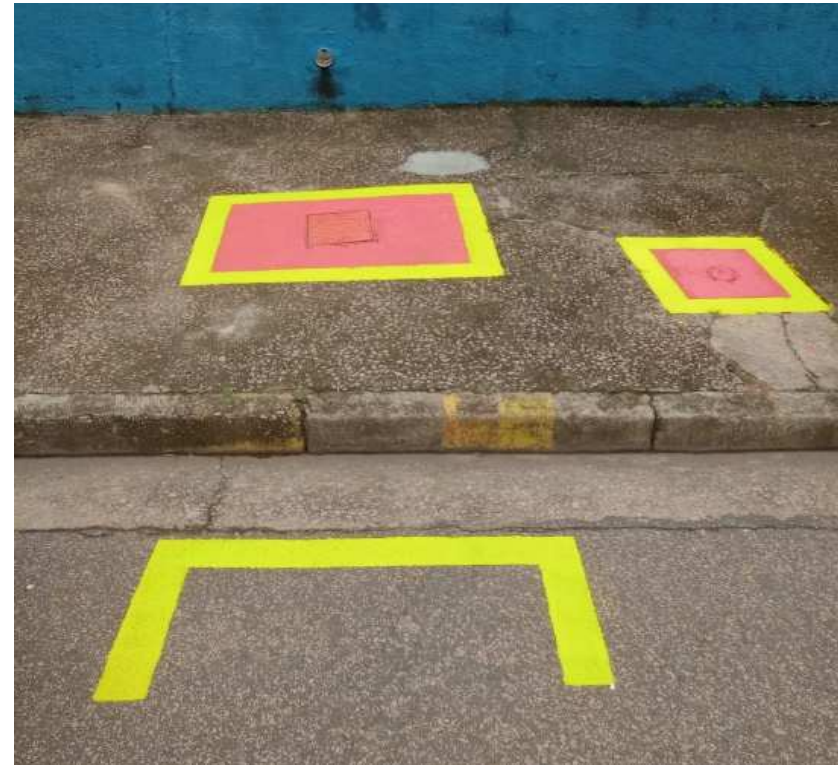
**Conclusão:** Hidrante funcionando corretamente, com vazão boa. Registros acessíveis e manobráveis. Pintura de solo, viária e hidrante conforme IT 34/2019 – Corpo de Bombeiros da Polícia Militar do Estado de São Paulo.

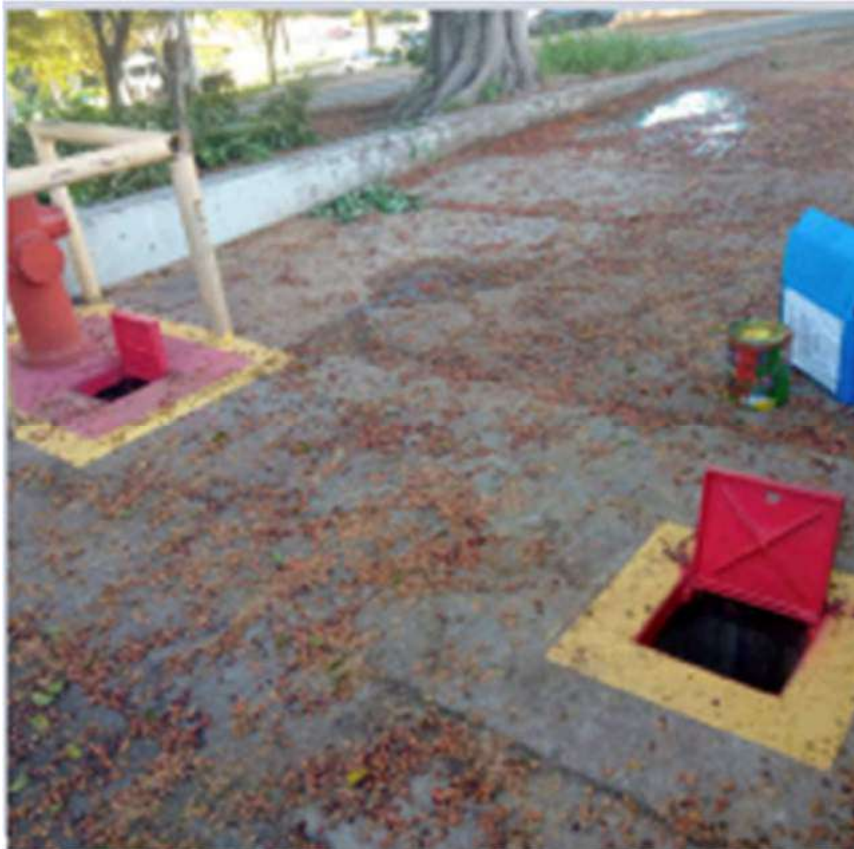
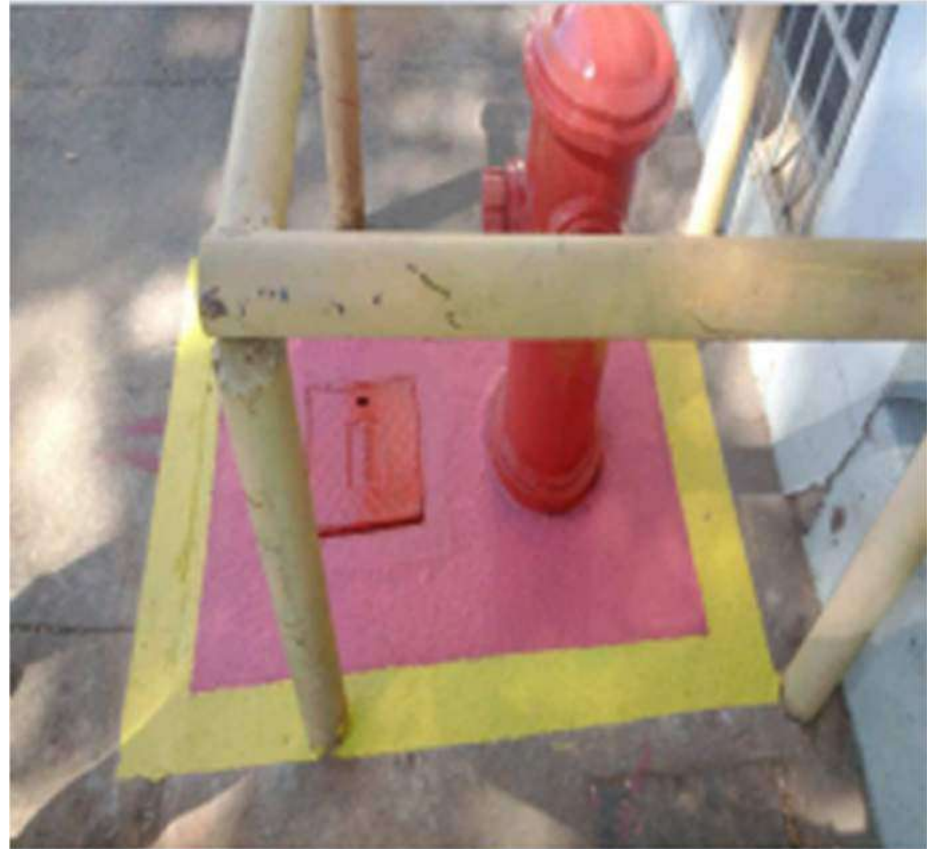
**Conclusão:** Hidrante funcionando corretamente, com vazão média. É a vazão/pressão disponível neste ponto da rede. Registros acessíveis e manobráveis. Pintura de solo, viária e hidrante conforme IT 34/2019 – Corpo de Bombeiros da Polícia Militar do Estado de São Paulo.

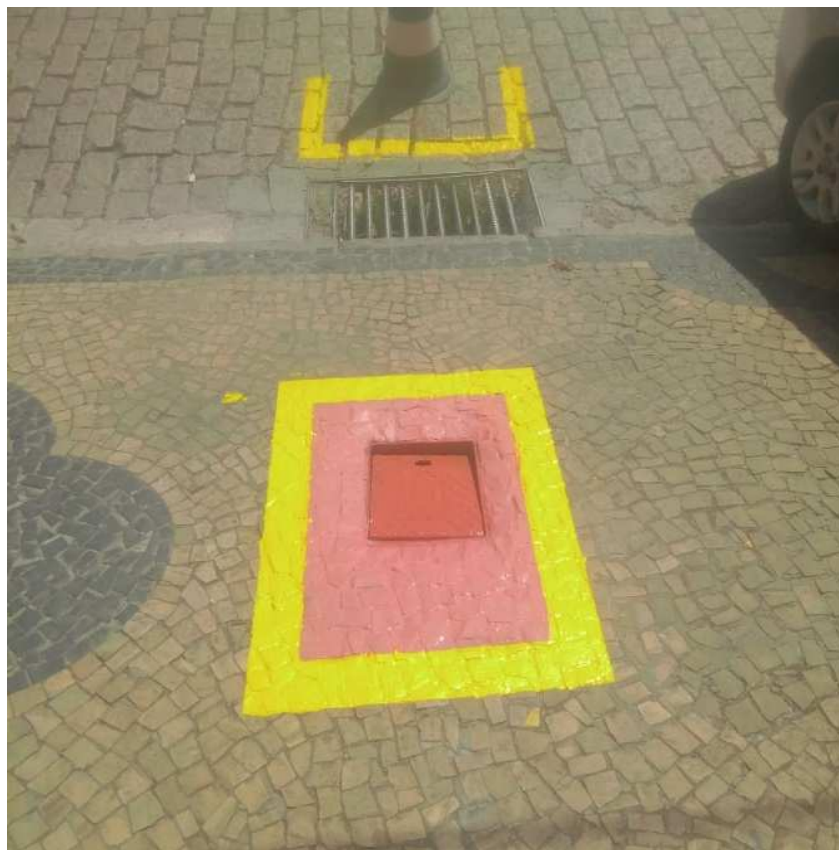
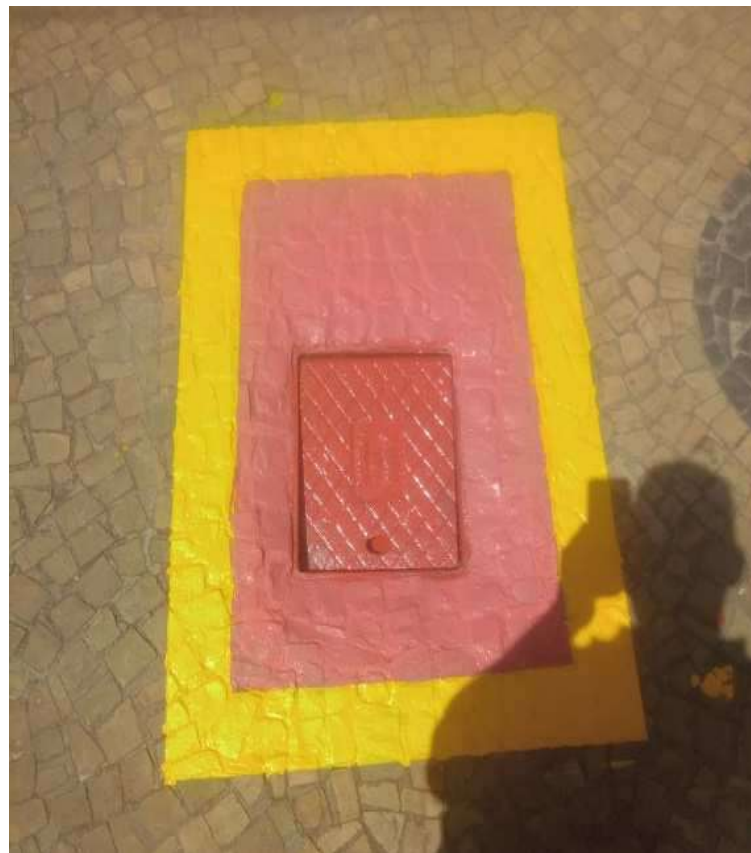
**Conclusão:** Hidrante funcionando corretamente, com vazão média. É a vazão/pressão disponível neste ponto da rede Registros acessíveis e manobráveis. Pintura de solo, viária e hidrante conforme IT 34/2019 – Corpo de Bombeiros da Polícia Militar do Estado de São Paulo.

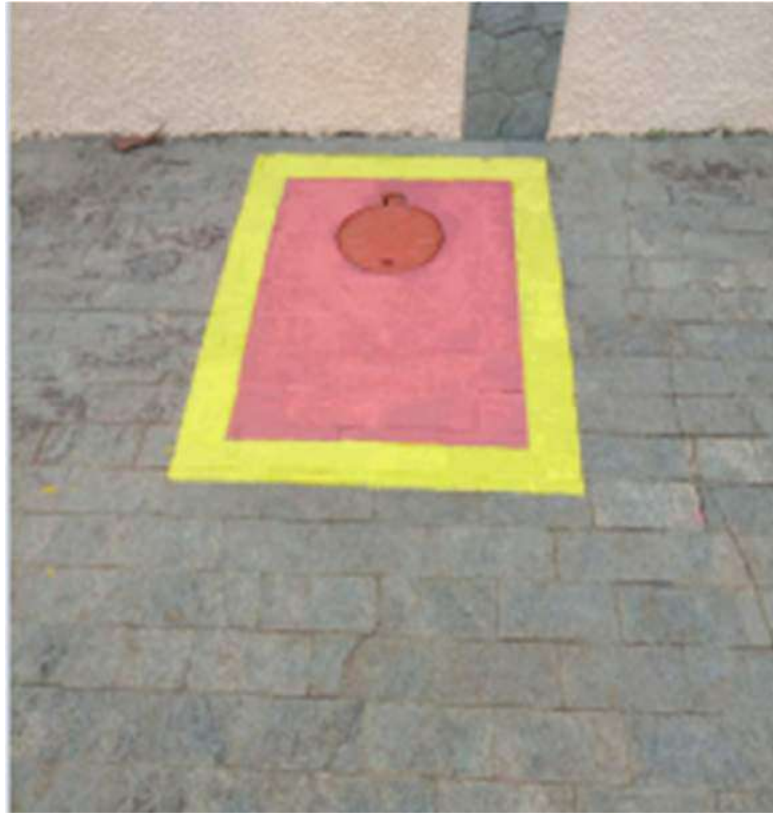
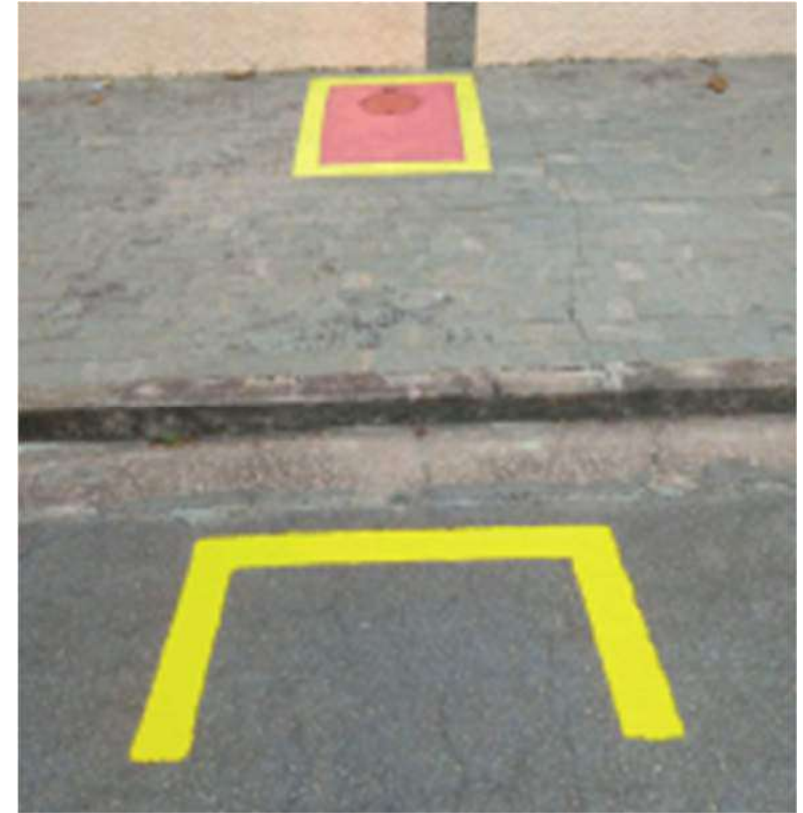
**Conclusão:** Hidrante funcionando corretamente, com vazão boa. Registros acessíveis e manobráveis. Pintura de solo, viária e hidrante conforme IT 34/2019 – Corpo de Bombeiros da Polícia Militar do Estado de São Paulo.

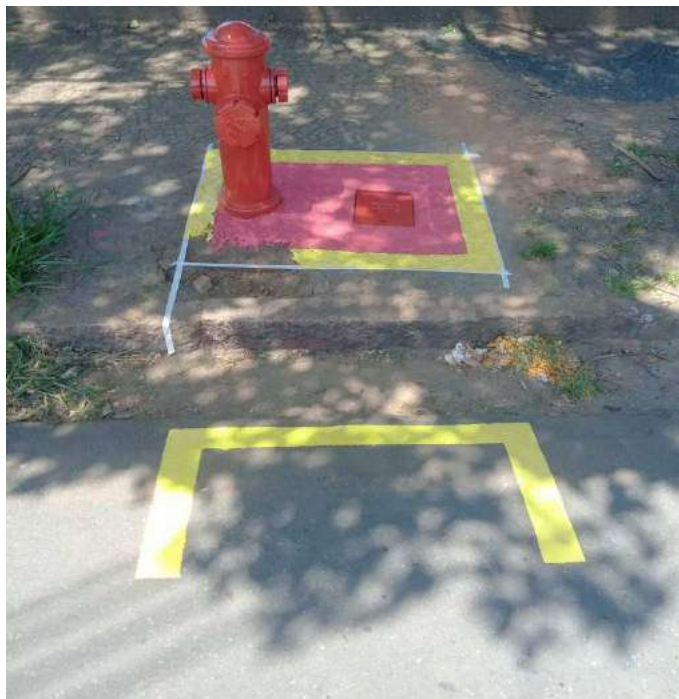
**Conclusão:** Hidrante funcionando corretamente, com vazão excelente. Registros acessíveis e manobráveis. Pintura de solo, viária e hidrante conforme IT 34/2019 – Corpo de Bombeiros da Polícia Militar do Estado de São Paulo.

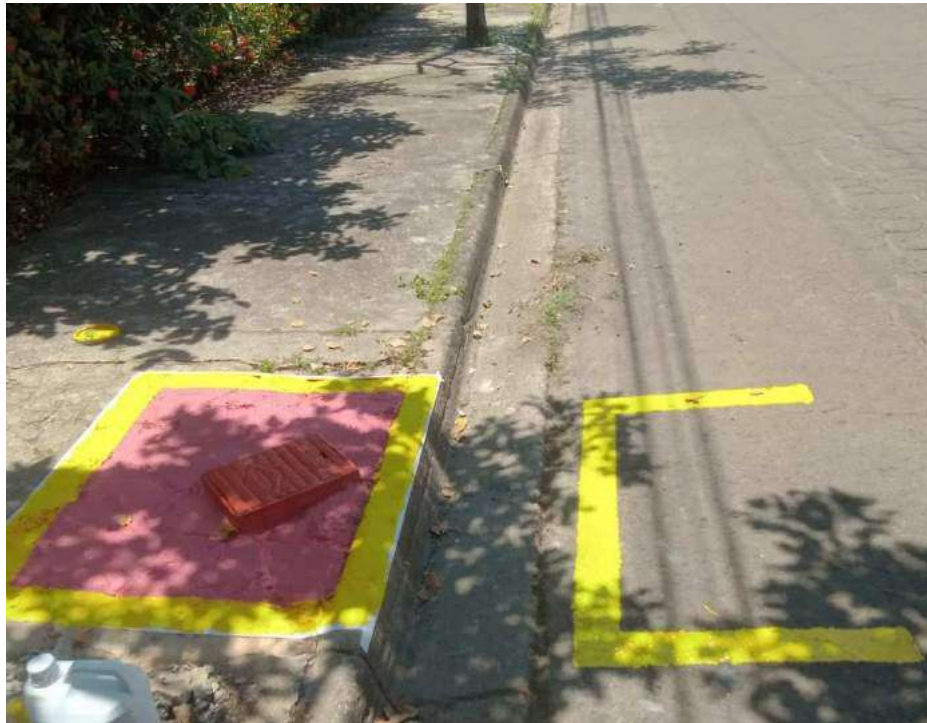
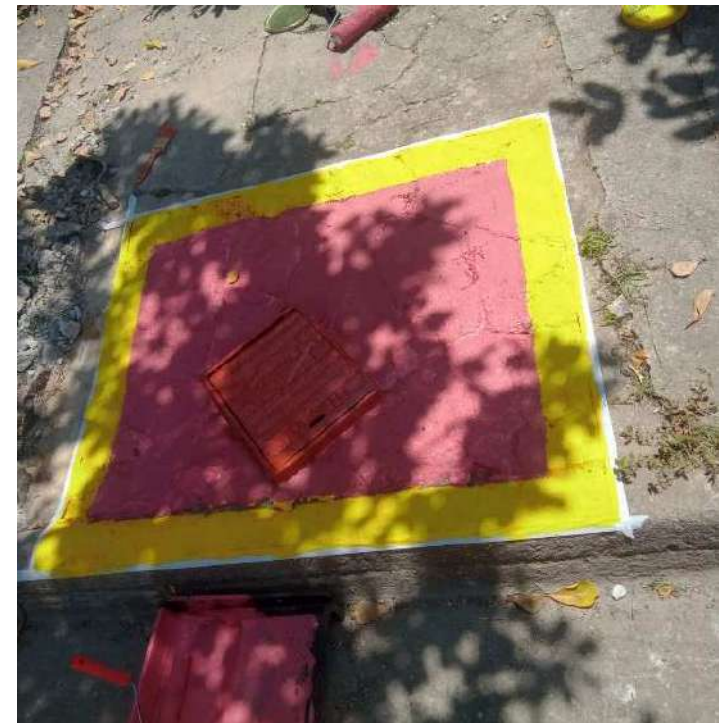
**Conclusão:** Hidrante funcionando corretamente, com boa vazão. Realizada adequação da identificação (pintura de solo e hidrante) conforme IT 34/2019 – Corpo de Bombeiros da Polícia Militar do Estado de São Paulo.

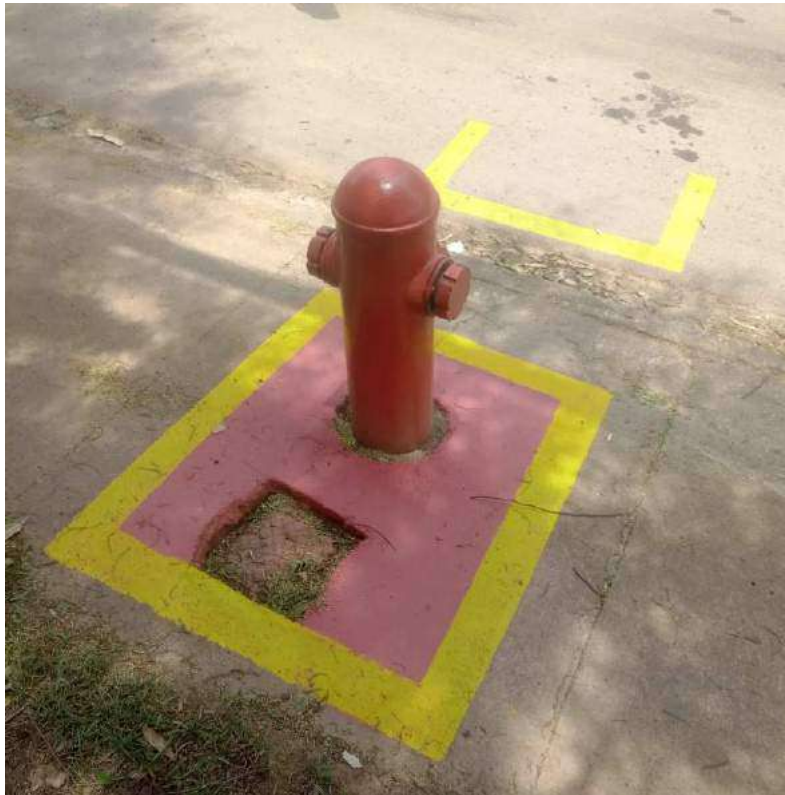
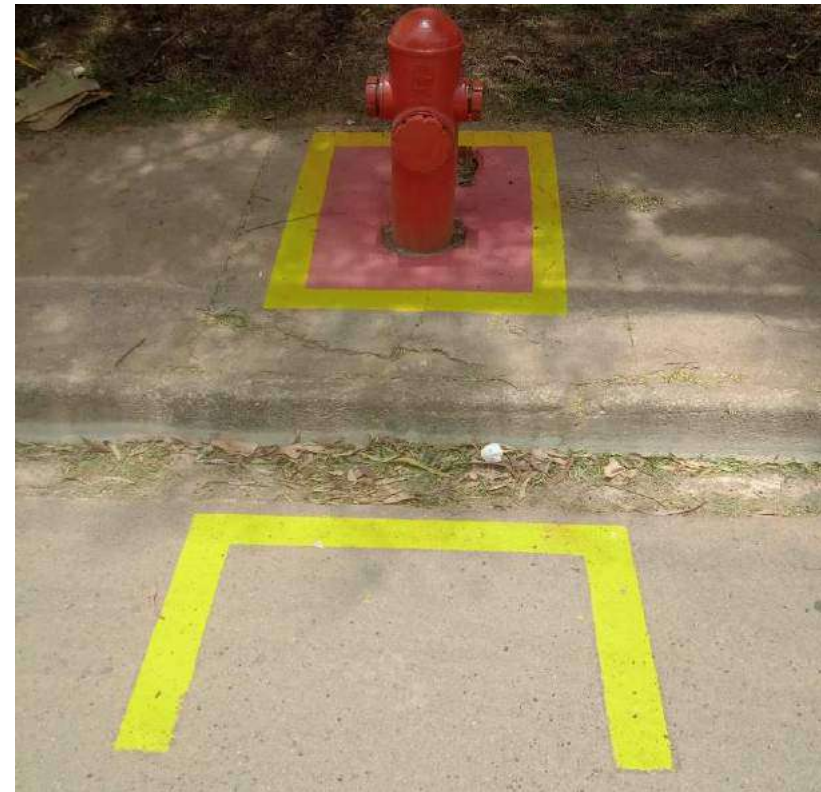
**Conclusão:** Hidrante funcionando corretamente, com excelente vazão. Registros acessíveis e manobráveis. Realizada adequação da identificação (pintura de solo e hidrante) conforme IT 34/2019 – Corpo de Bombeiros da Polícia Militar do Estado de São Paulo.

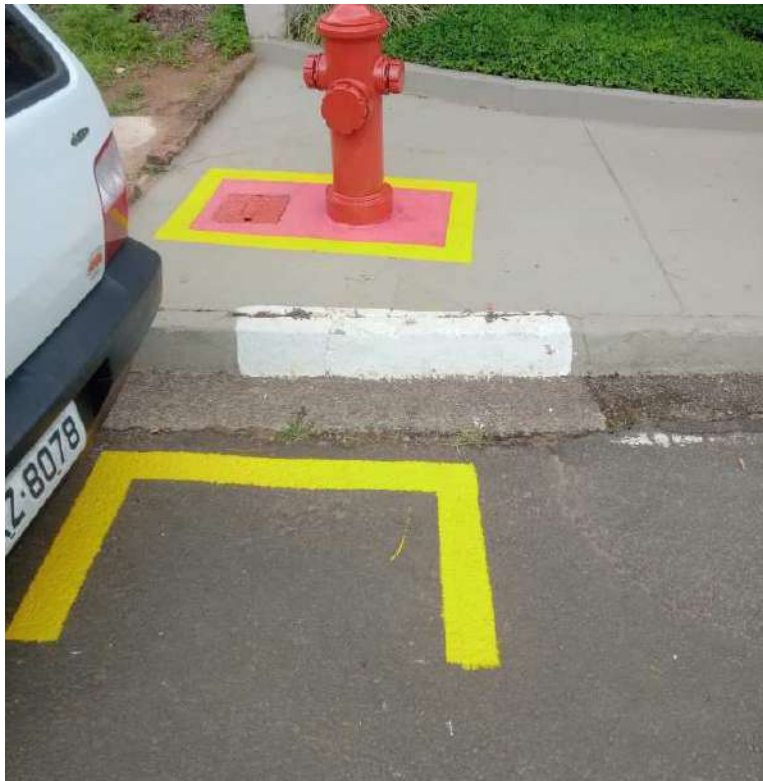
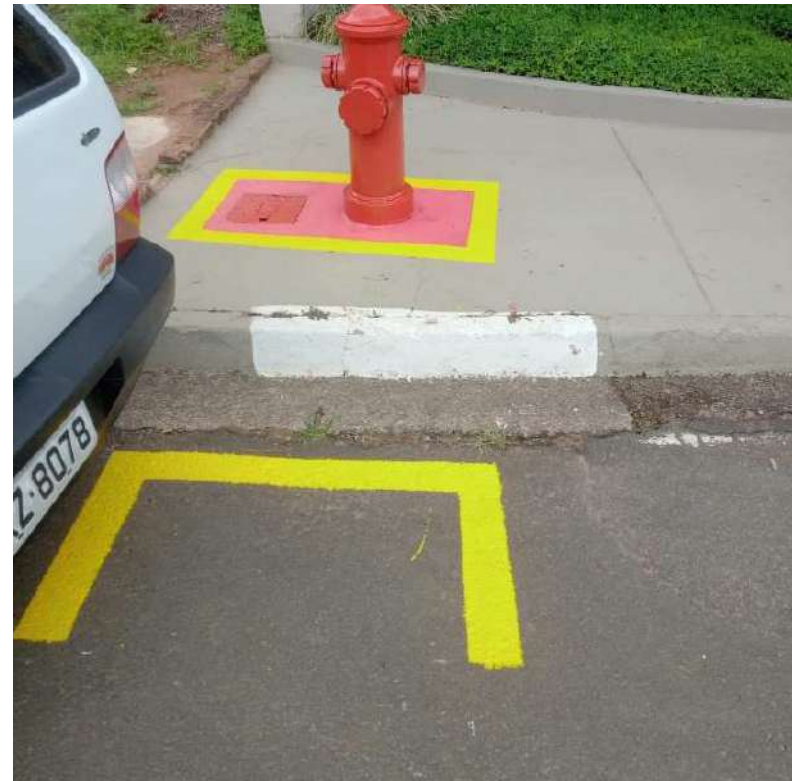
**Conclusão:** Hidrante funcionando corretamente, com boa vazão. Registros acessíveis e manobráveis. Realizada adequação da identificação (pintura de solo e hidrante) conforme IT 34/2019 – Corpo de Bombeiros da Polícia Militar do Estado de São Paulo.

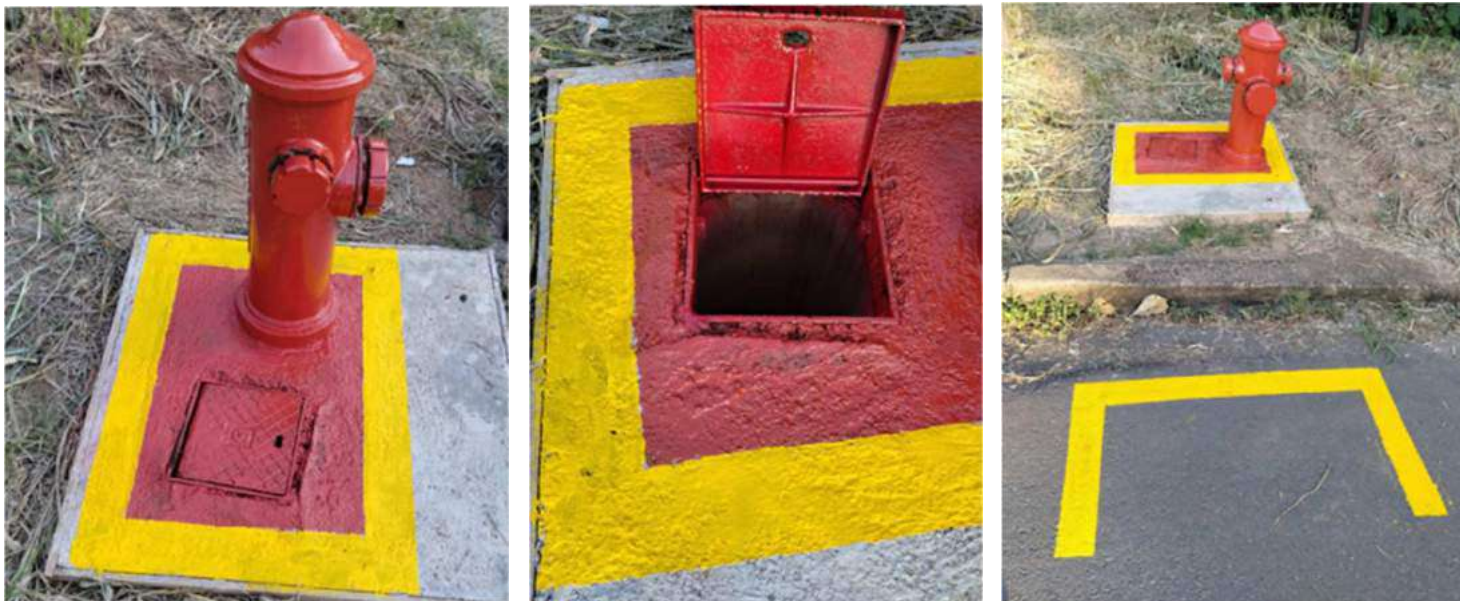
**Conclusão:** Hidrante funcionando corretamente, com excelente vazão. Registros acessíveis e manobráveis. Realizada adequação da identificação (pintura de solo e hidrante) conforme IT 34/2019 – Corpo de Bombeiros da Polícia Militar do Estado de São Paulo.

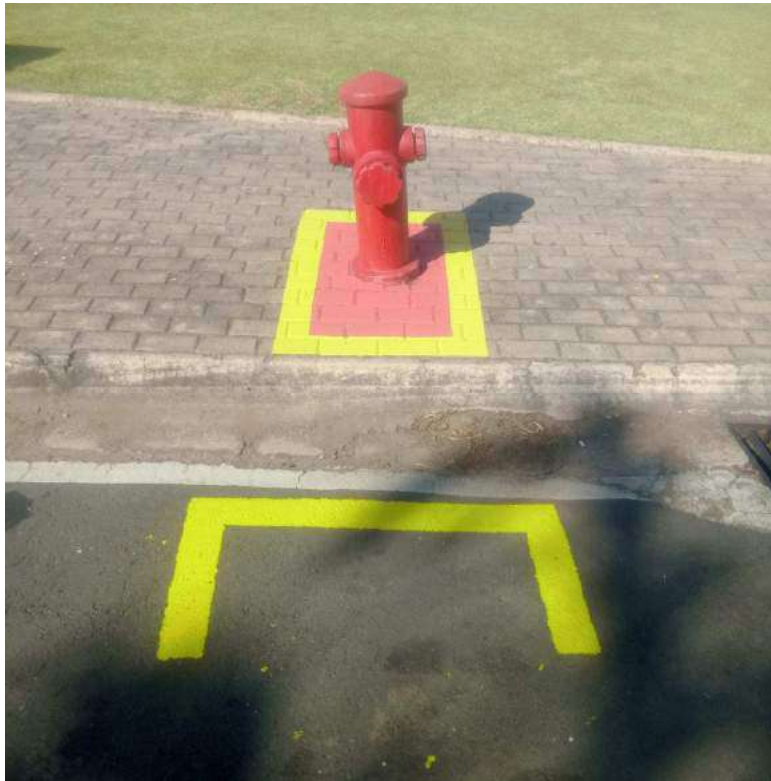
**Conclusão:** Hidrante funcionando corretamente, com boa vazão. Localizado registro do hidrante sob o piso intertravado. Realizada adequação da identificação (pintura de solo) conforme IT 34/2019 – Corpo de Bombeiros da Polícia Militar do Estado de São Paulo.

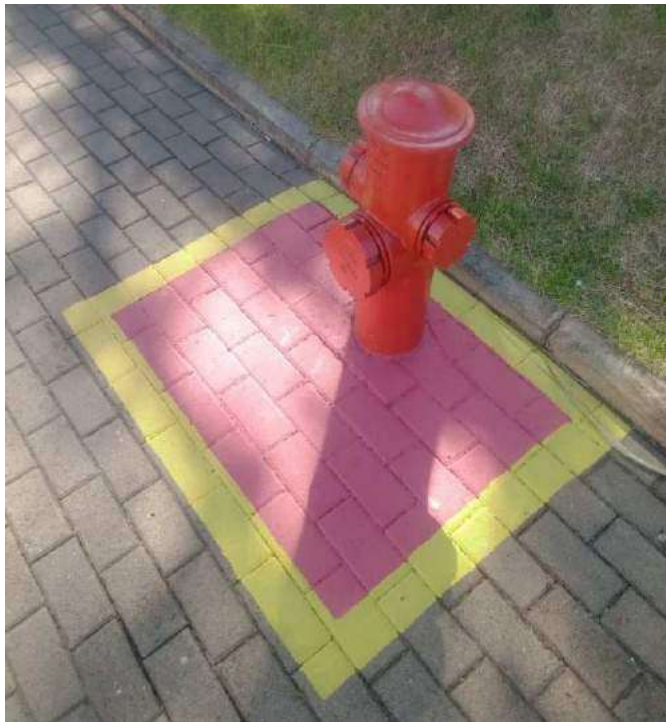
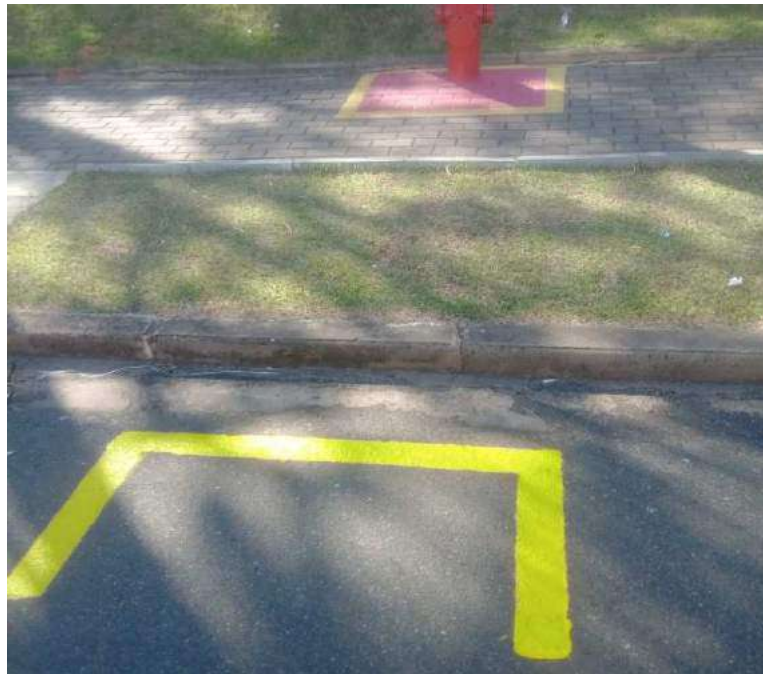
**Conclusão:** Hidrante funcionando corretamente, com boa vazão. Localizado registro do hidrante sob o piso intertravado. Realizada adequação da identificação (pintura de solo) conforme IT 34/2019 – Corpo de Bombeiros da Polícia Militar do Estado de São Paulo.

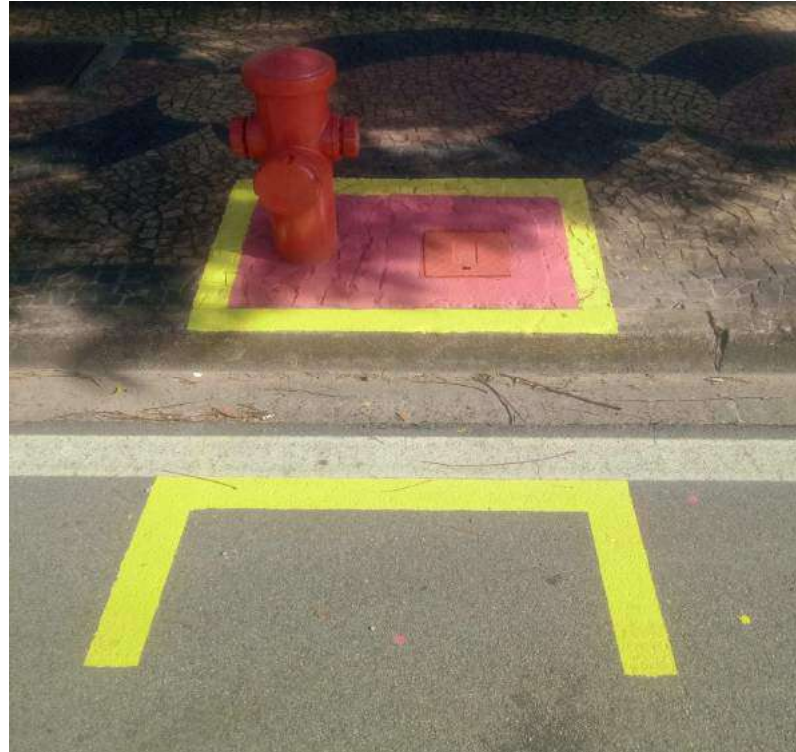
**Conclusão:** Hidrante funcionando corretamente, com boa vazão. Registros acessíveis e manobráveis. Realizada adequação da identificação (pintura de solo e hidrante) conforme IT 34/2019 – Corpo de Bombeiros da Polícia Militar do Estado de São Paulo.

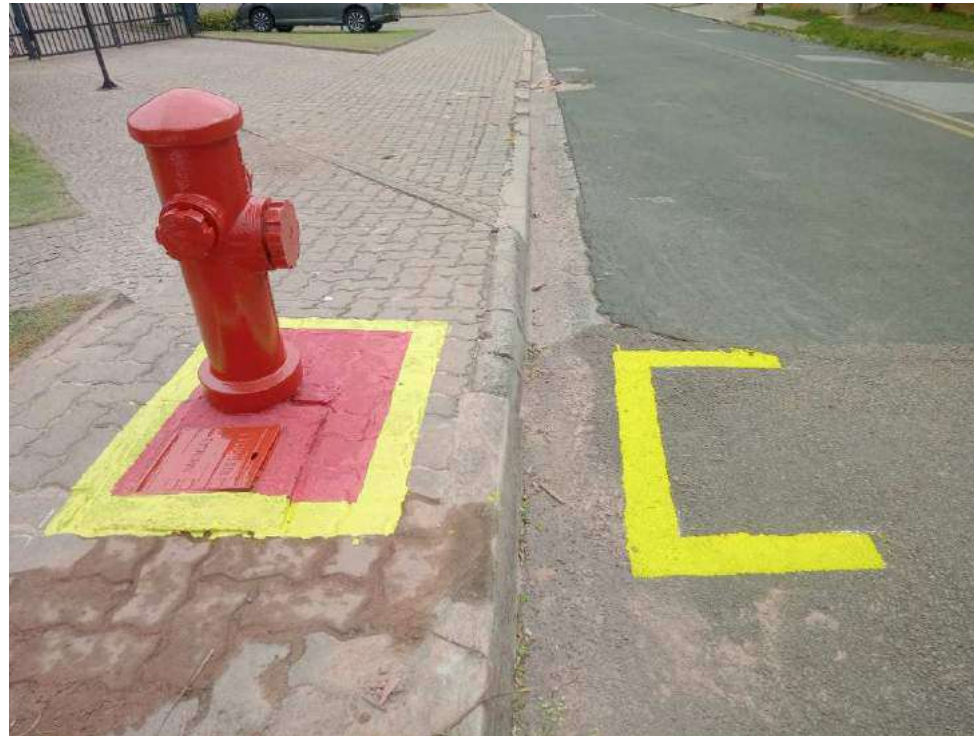
**Conclusão:** Hidrante funcionando corretamente, com boa vazão. Registros acessíveis e manobráveis. Realizada adequação da identificação (pintura de solo e hidrante) conforme IT 34/2019 – Corpo de Bombeiros da Polícia Militar do Estado de São Paulo.

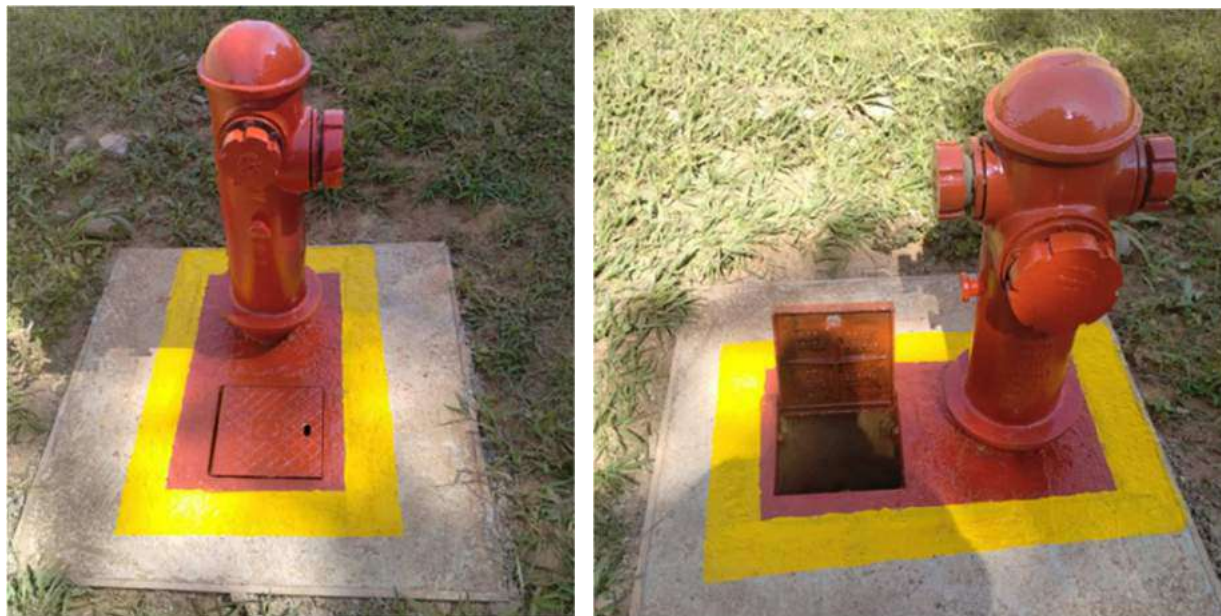
**Conclusão:** Hidrante funcionando corretamente, com excelente vazão. Registros acessíveis e manobráveis. Realizada adequação da identificação (pintura de solo e hidrante) conforme IT 34/2019 – Corpo de Bombeiros da Polícia Militar do Estado de São Paulo.

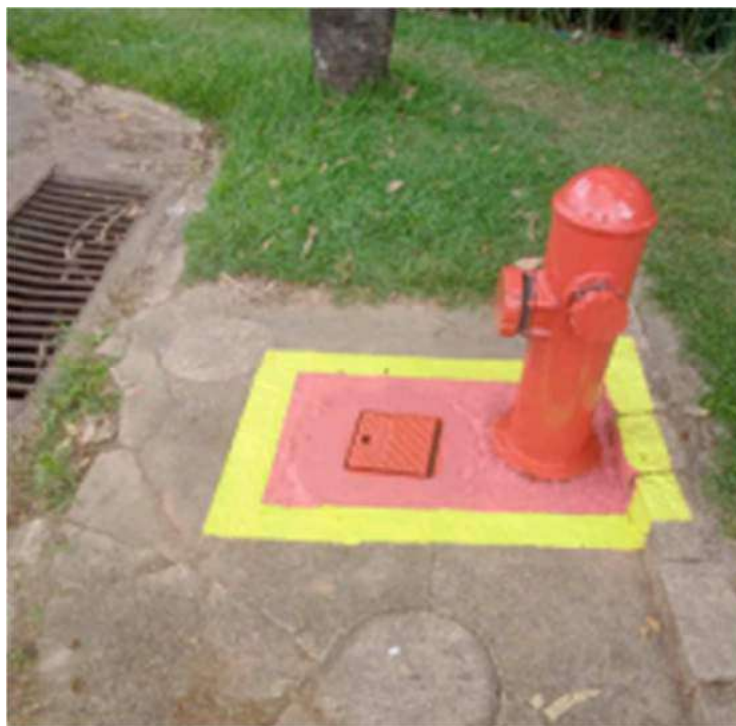
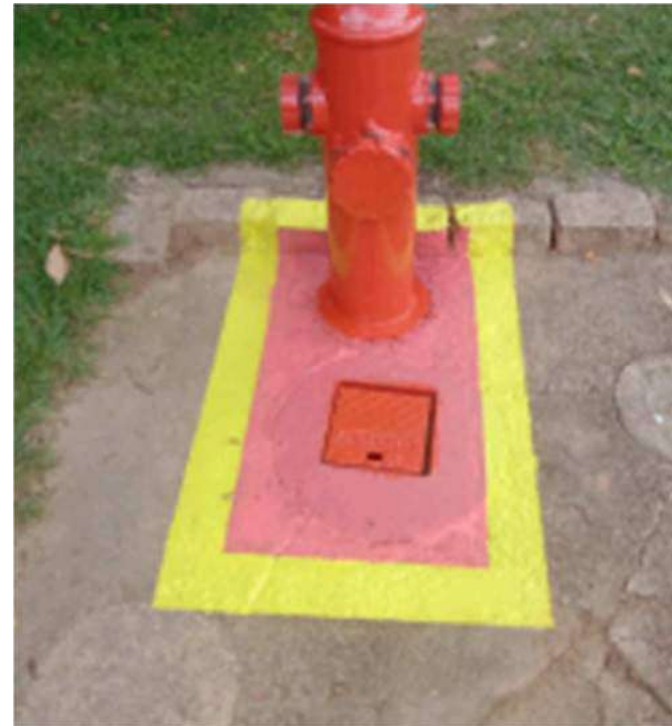
**Conclusão:** Hidrante funcionando corretamente, com boa vazão. Registros acessíveis e manobráveis. Realizada adequação da identificação (pintura de solo e hidrante) conforme IT 34/2019 – Corpo de Bombeiros da Polícia Militar do Estado de São Paulo.

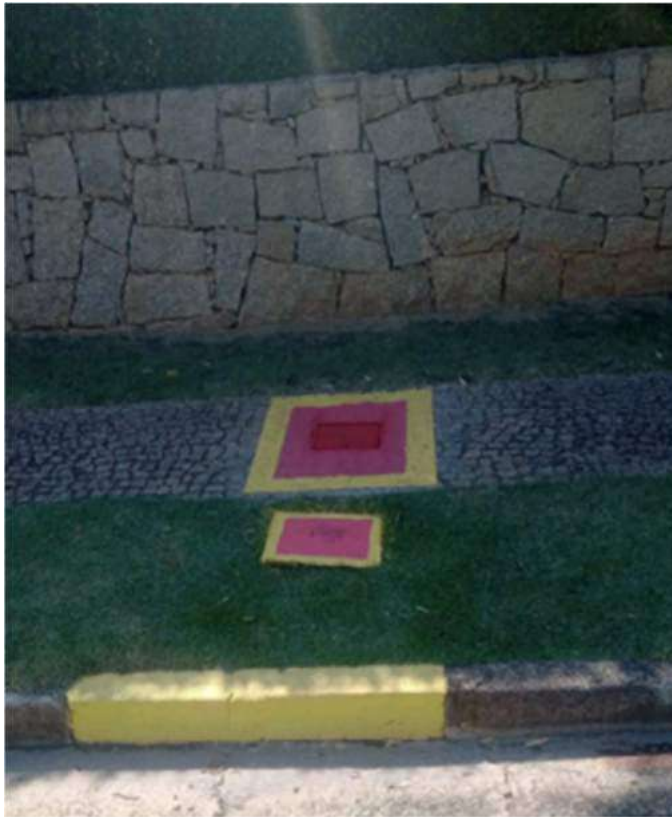
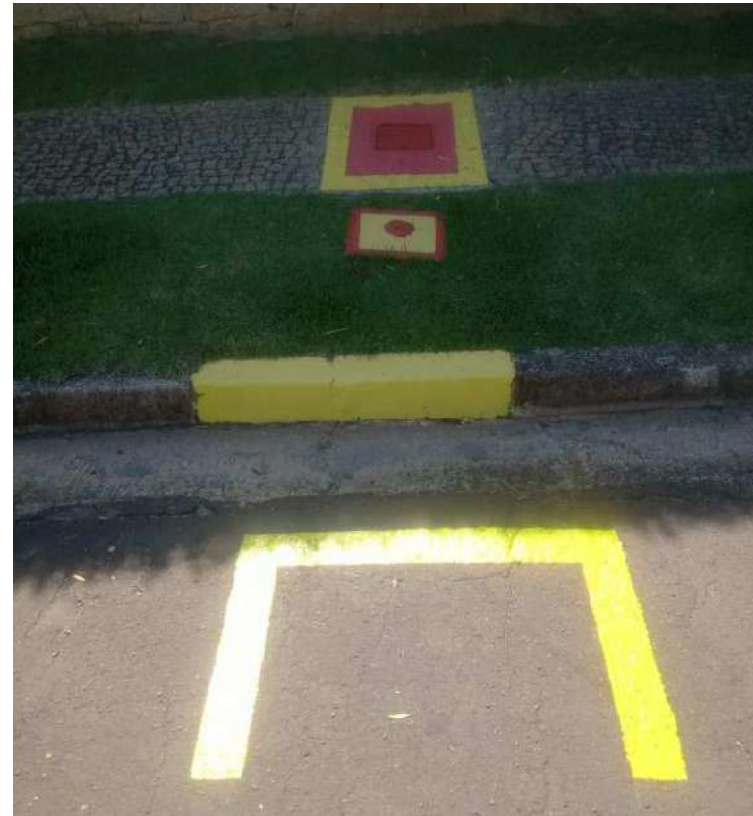
**Conclusão:** Hidrante funcionando corretamente, com vazão média. Registros acessíveis e manobráveis. Realizada adequação da identificação (pintura de solo e hidrante) conforme IT 34/2019 – Corpo de Bombeiros da Polícia Militar do Estado de São Paulo.

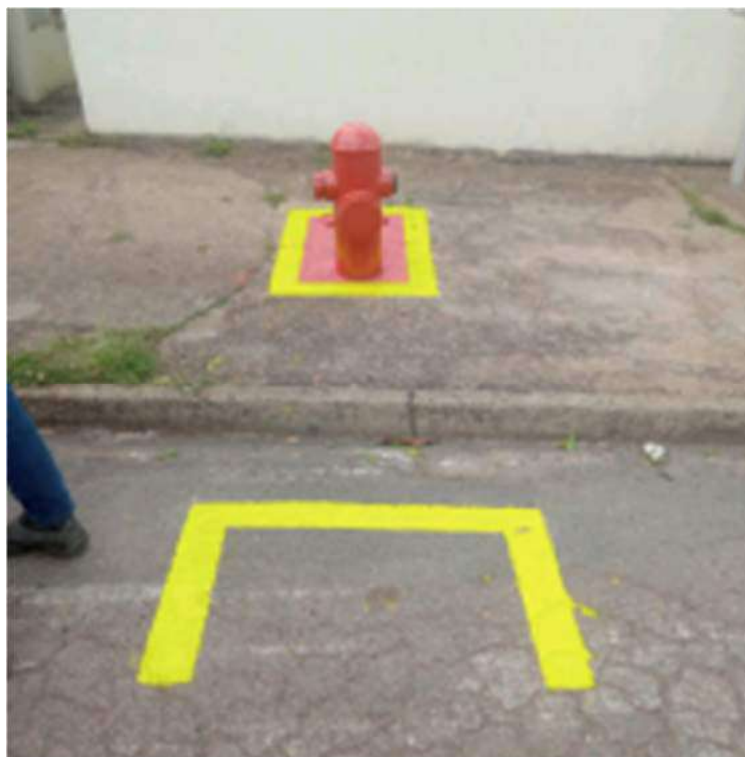
**Conclusão:** Hidrante funcionando corretamente, com boa vazão. Registros acessíveis e manobráveis. Realizada adequação da identificação (pintura de solo e hidrante) conforme IT 34/2019 – Corpo de Bombeiros da Polícia Militar do Estado de São Paulo.

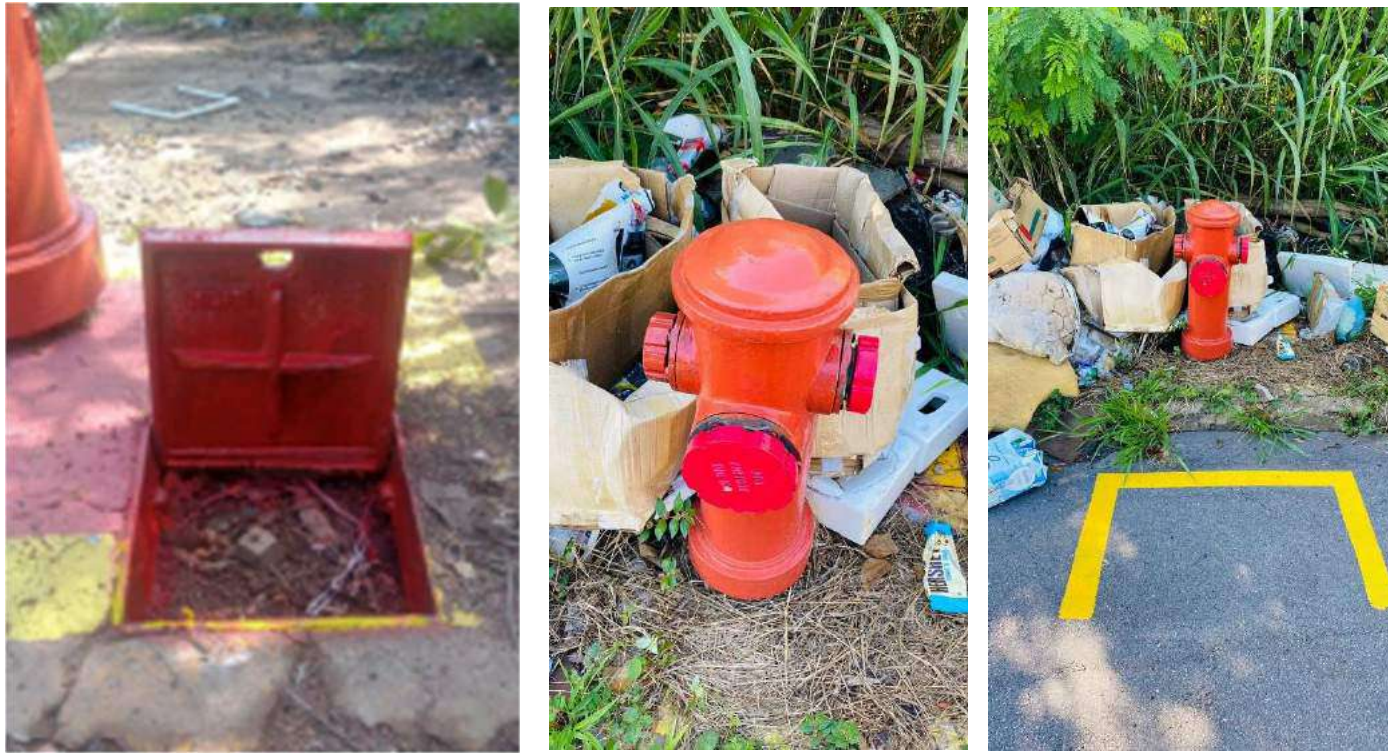
**Conclusão:** Hidrante funcionando corretamente, com vazão excelente. Registros acessíveis e manobráveis. Realizada adequação da identificação (pintura de solo e hidrante) conforme IT 34/2019 – Corpo de Bombeiro da Polícia Militar do Estado de São Paulo.

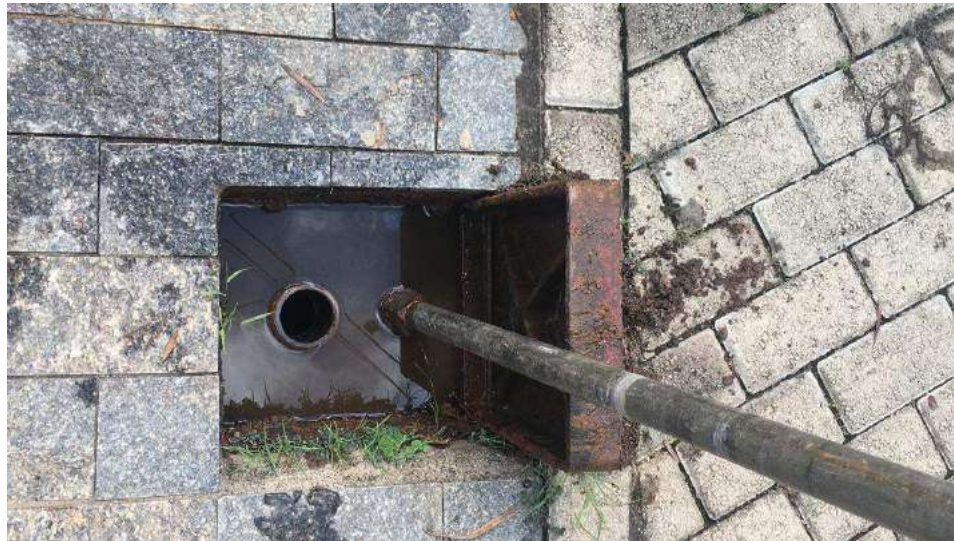
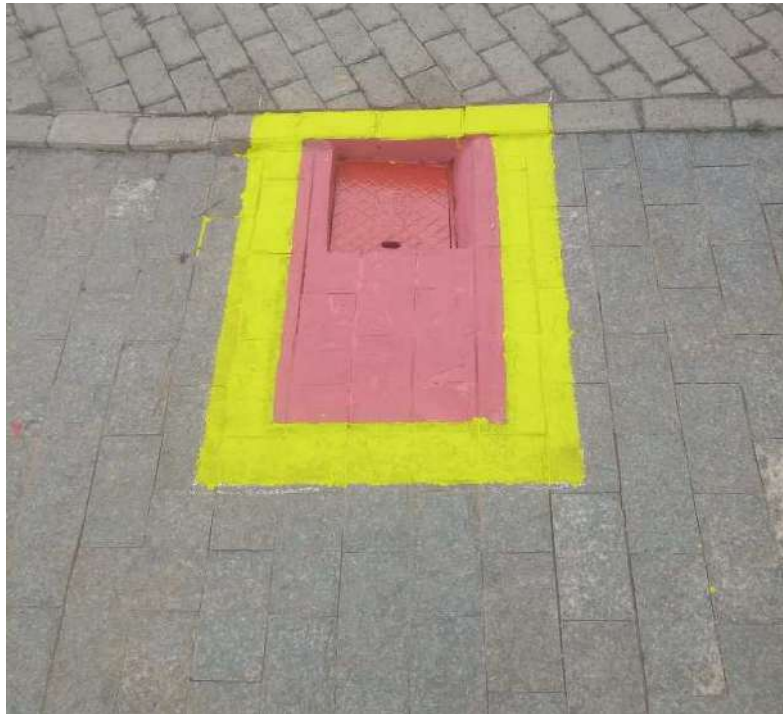
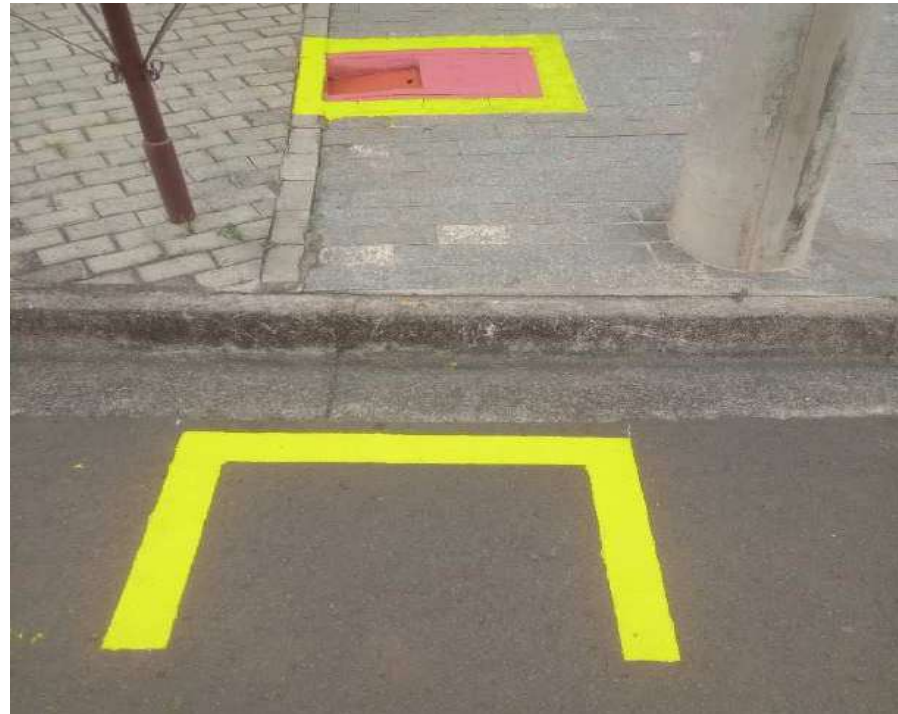
**Conclusão:** Hidrante funcionando corretamente, com vazão média. Essa é a vazão/pressão disponível neste ponto da rede. Registros acessíveis e manobráveis. Realizada adequação da identificação (pintura de solo e hidrante) conforme IT 34/2019 – Corpo de Bombeiros da Polícia Militar do Estado de São Paulo.
