**Resposta ao Requerimento nº 1200/2023**

**OFÍCIO Nº 359/2023 – PRES/DAEV**

# Hidrantes Urbanos do Município de Valinhos

## Relatório de Operacionalidade

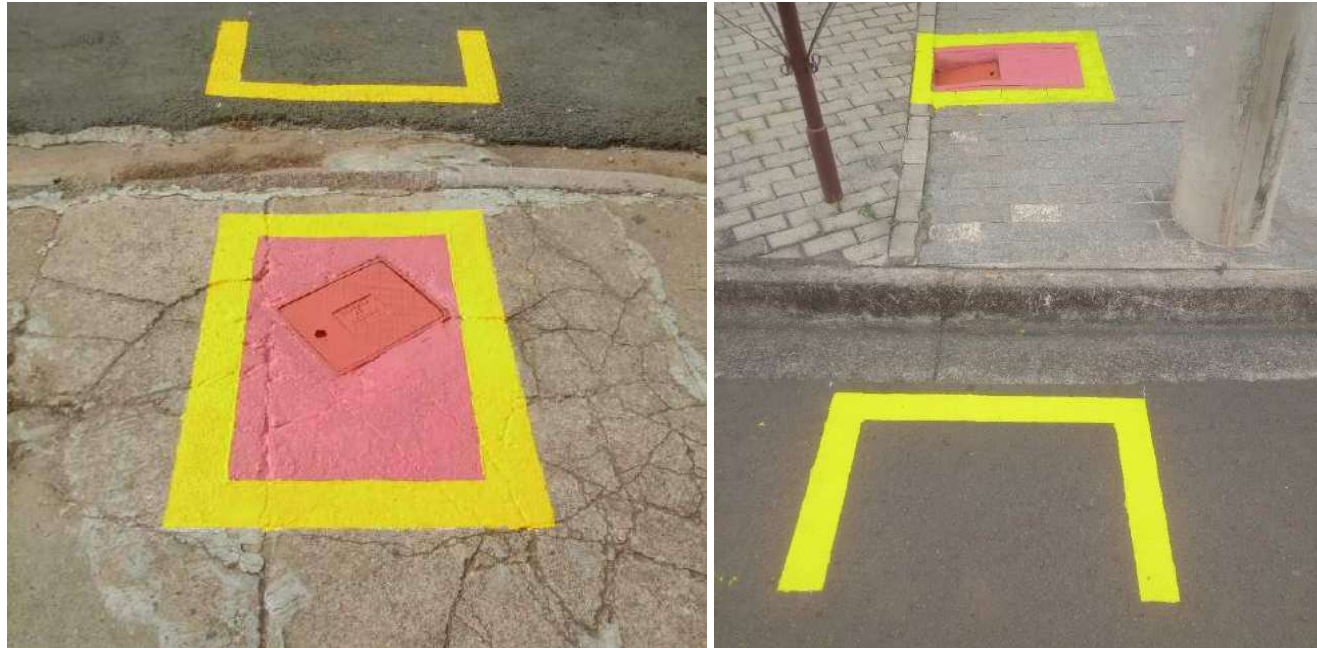
**Conclusão:** Hidrante funcionando corretamente, com boa vazão. Registros acessíveis e manobráveis. Realizada adequação da identificação (pintura de solo e hidrante) conforme IT 34/2019 – Corpo de Bombeiros da Polícia Militar do Estado de São Paulo.

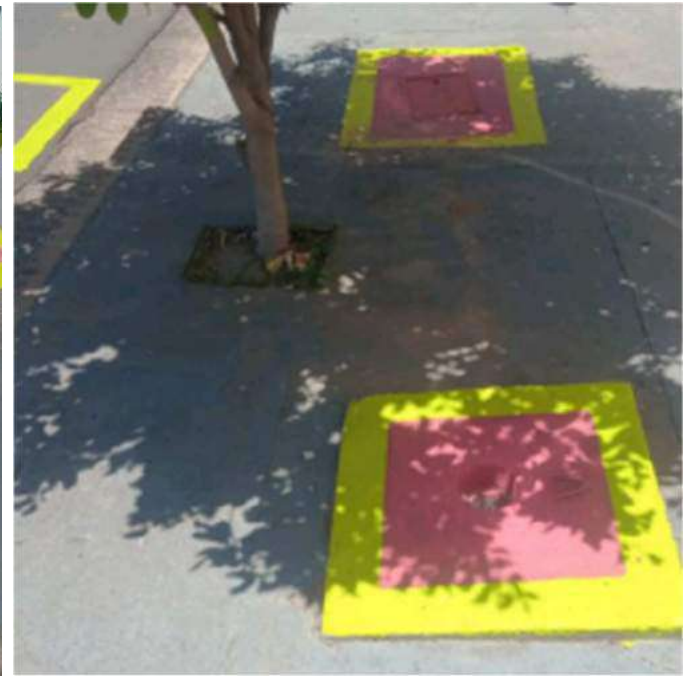
**Conclusão:** Hidrante funcionando corretamente, com boa vazão. Registros acessíveis e manobráveis. Realizada adequação da identificação (pintura de solo e hidrante) conforme IT 34/2019 – Corpo de Bombeiros da Polícia Militar do Estado de São Paulo.

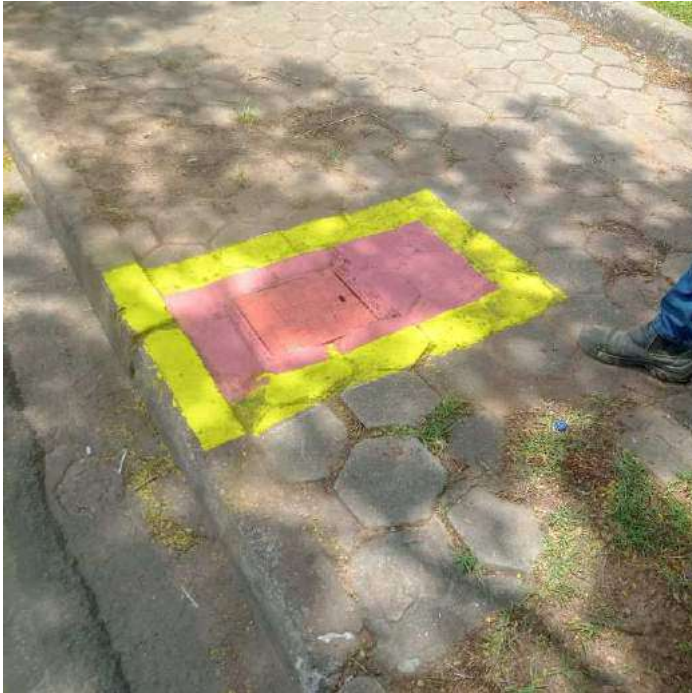
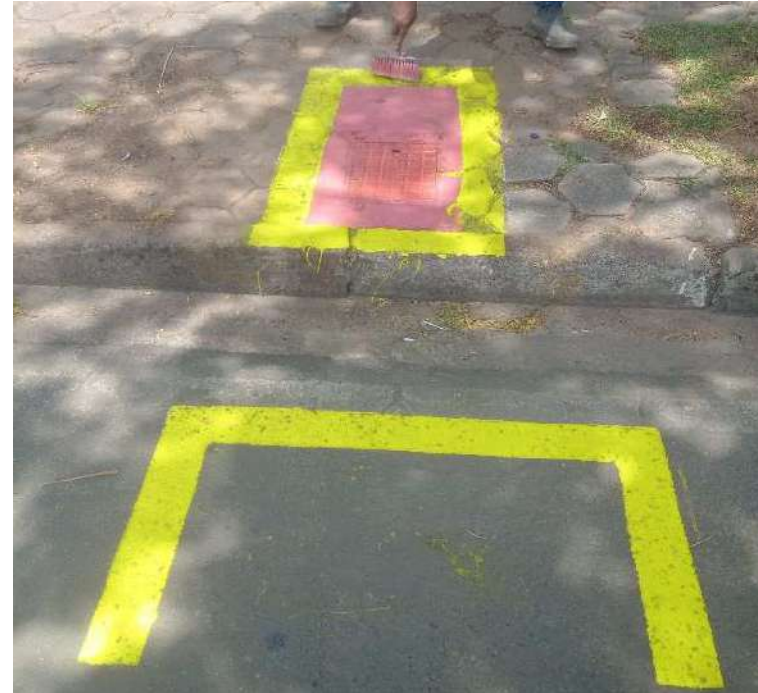
**Conclusão:** Hidrante funcionando corretamente, com boa vazão. Registros acessíveis e manobráveis. Realizada adequação da identificação (pintura de solo e hidrante) conforme IT 34/2019 – Corpo de Bombeiros da Polícia Militar do Estado de São Paulo.

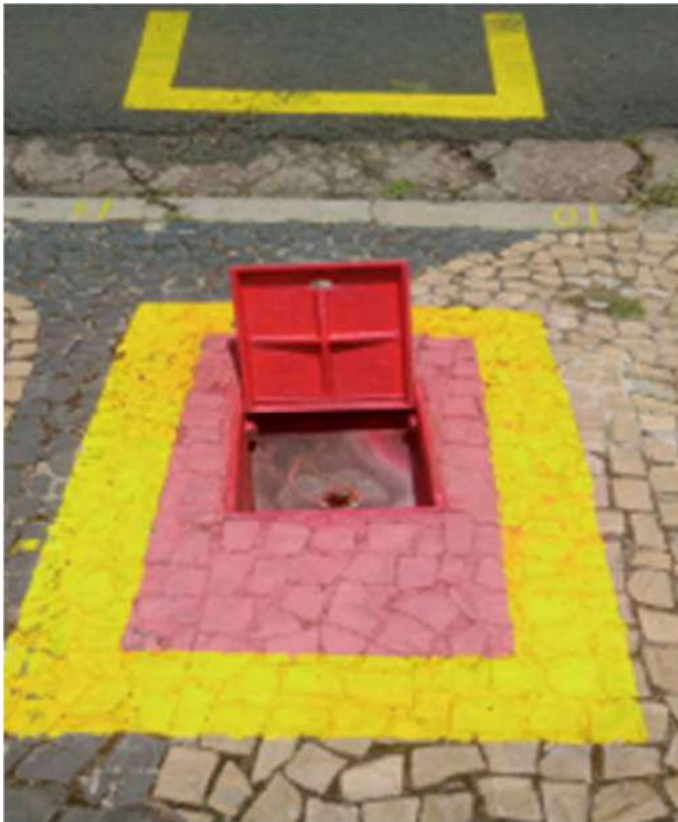
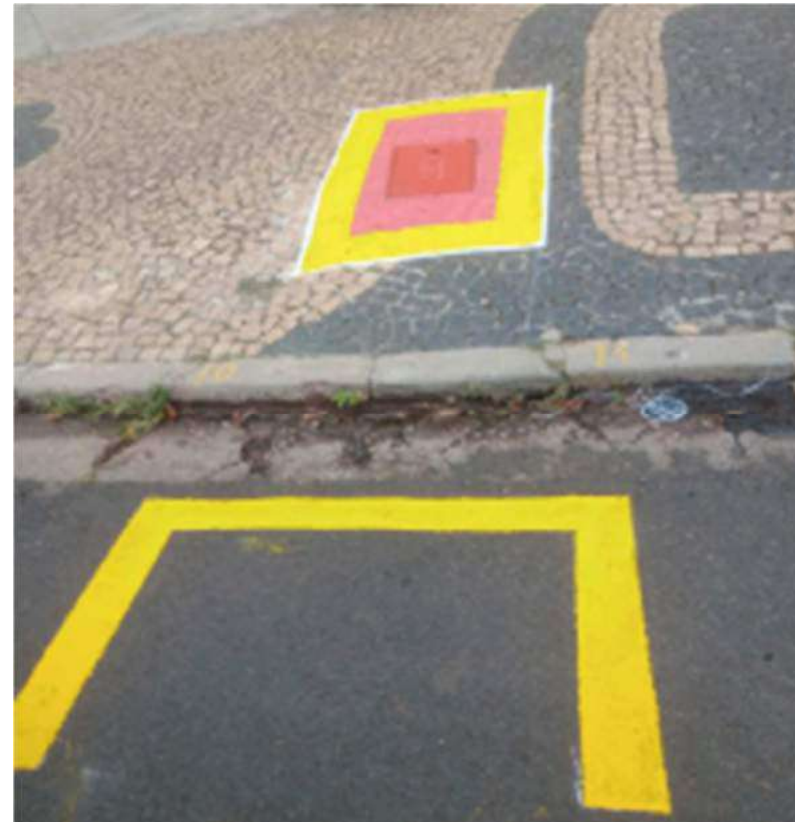
**Conclusão:** Hidrante funcionando corretamente, com vazão boa. Registros acessíveis e manobráveis. Realizada adequação da identificação (pintura de solo e hidrante) conforme IT 34/2019 – Corpo de Bombeiros da Polícia Militar do Estado de São Paulo.

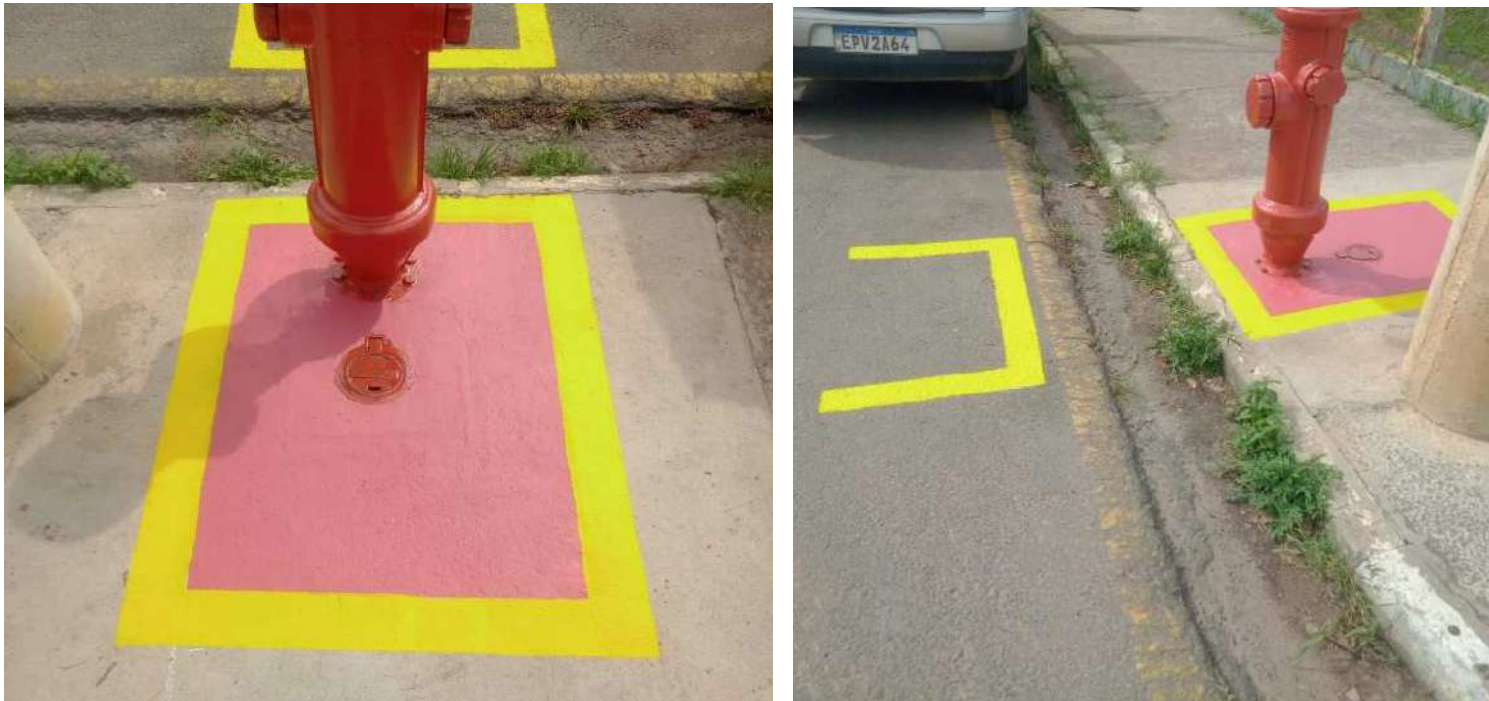
**Conclusão:** Hidrante funcionando corretamente, com vazão excelente. Registros acessíveis e manobráveis. Realizada adequação da identificação (pintura de solo e hidrante) conforme IT 34/2019 – Corpo de Bombeiros da Polícia Militar do Estado de São Paulo.

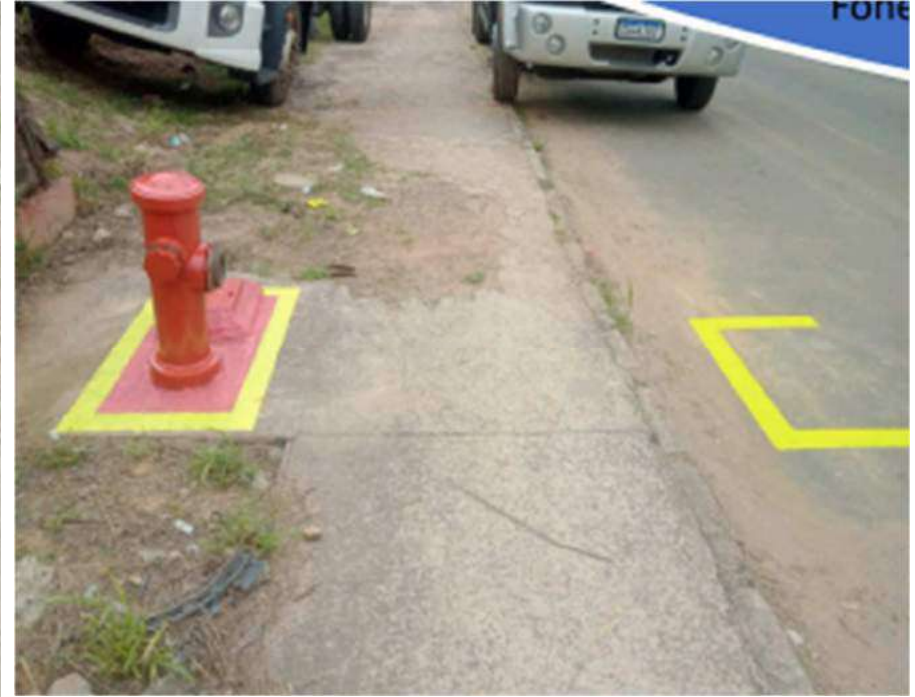
**Conclusão:** Hidrante funcionando corretamente, com vazão excelente. Registros acessíveis e manobráveis. Realizada adequação da identificação (pintura de solo e hidrante) conforme IT 34/2019 – Corpo de Bombeiros da Polícia Militar do Estado de São Paulo.

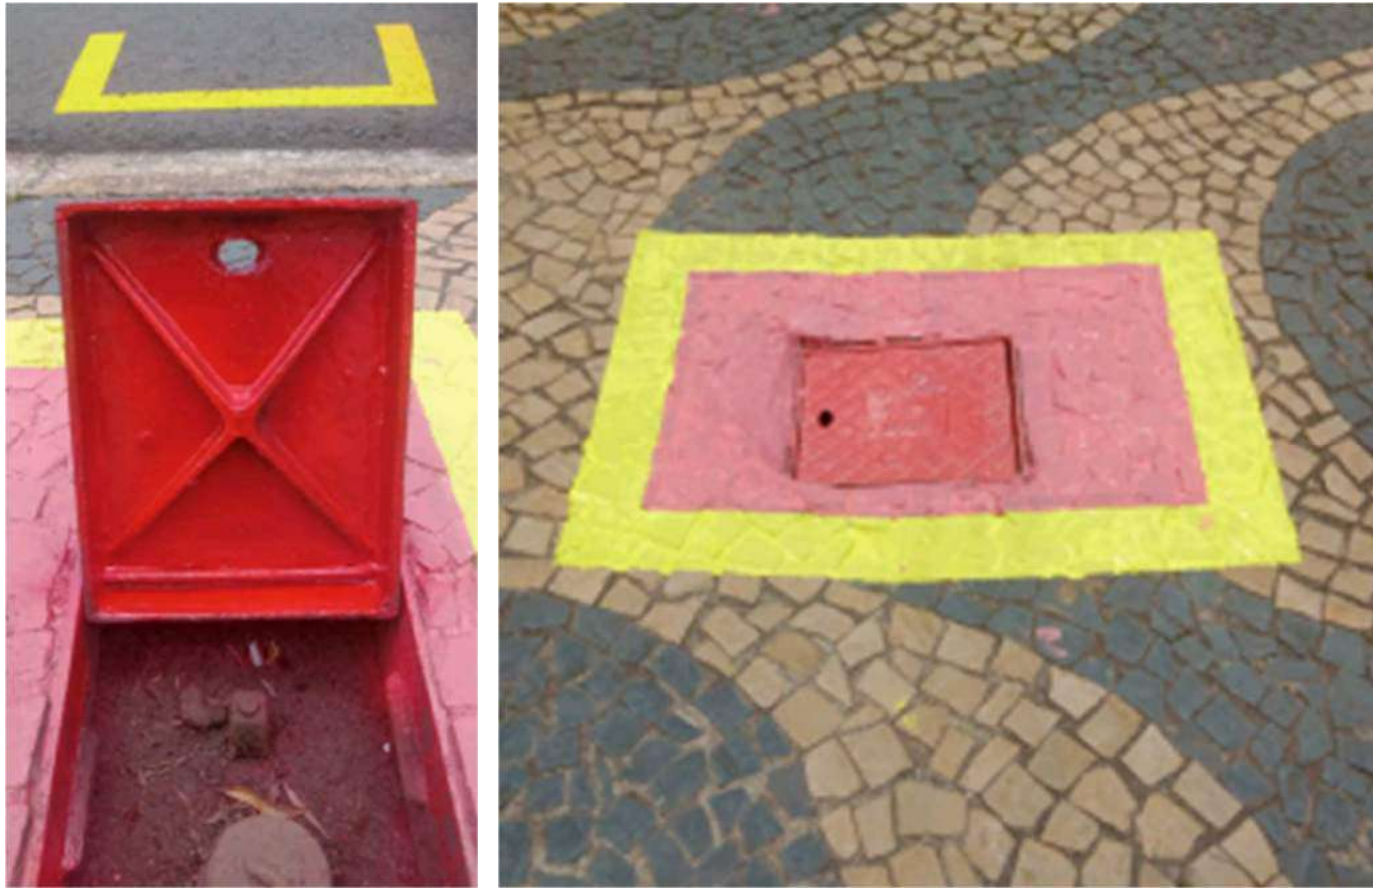
**Conclusão:** Hidrante funcionando corretamente, com boa vazão. Registros acessíveis e manobráveis. Realizada adequação da identificação (pintura de solo e hidrante) conforme IT 34/2019 – Corpo de Bombeiros da Polícia Militar do Estado de São Paulo.

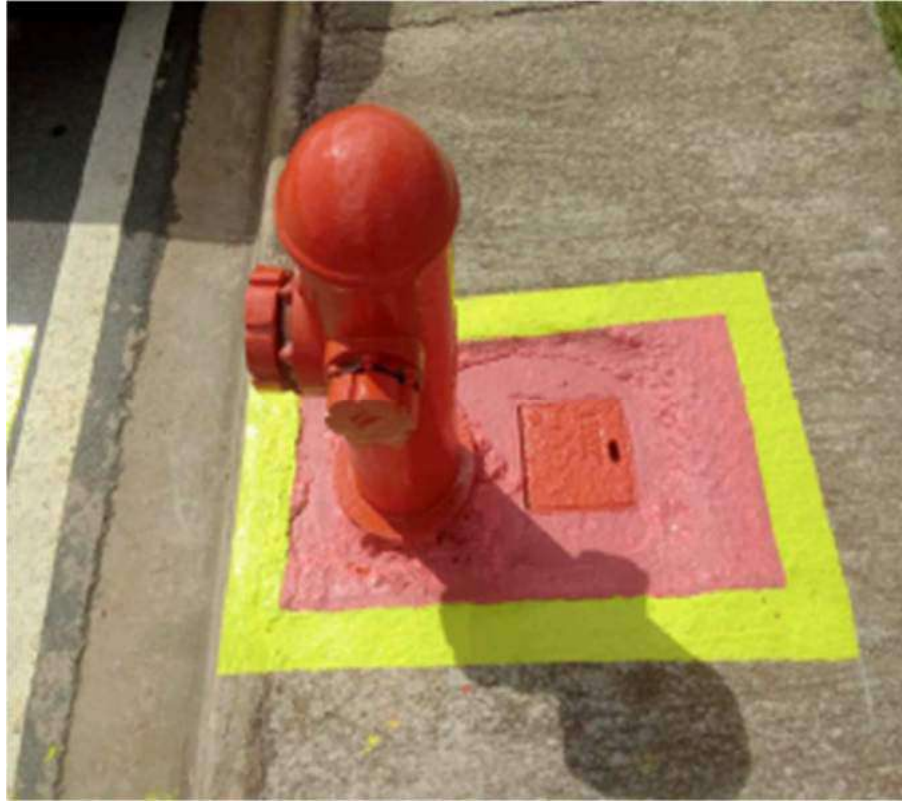
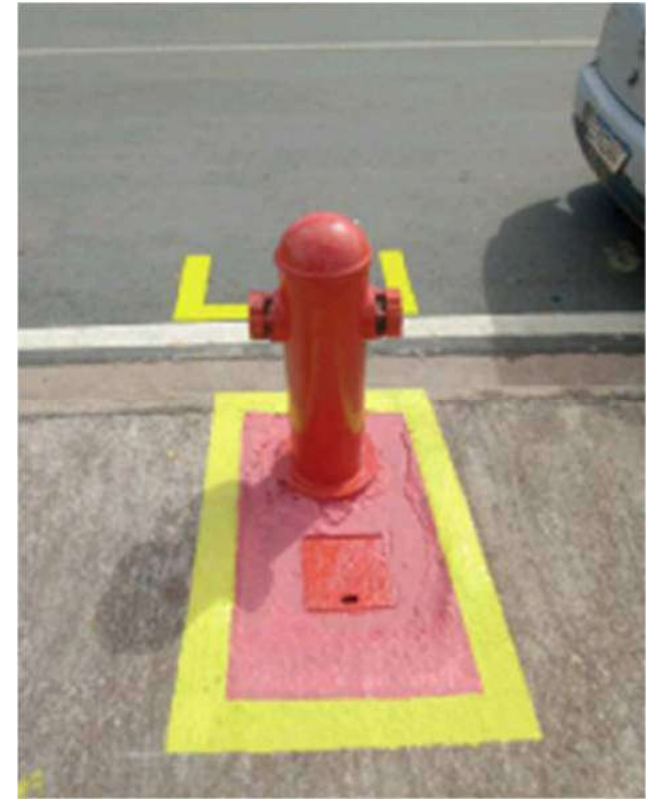
**Conclusão:** Hidrante funcionando corretamente, com excelente vazão. Registros acessíveis e manobráveis. Realizada adequação da identificação (pintura de solo e hidrante) conforme IT 34/2019 – Corpo de Bombeiro da Polícia Militar do Estado de São Paulo.

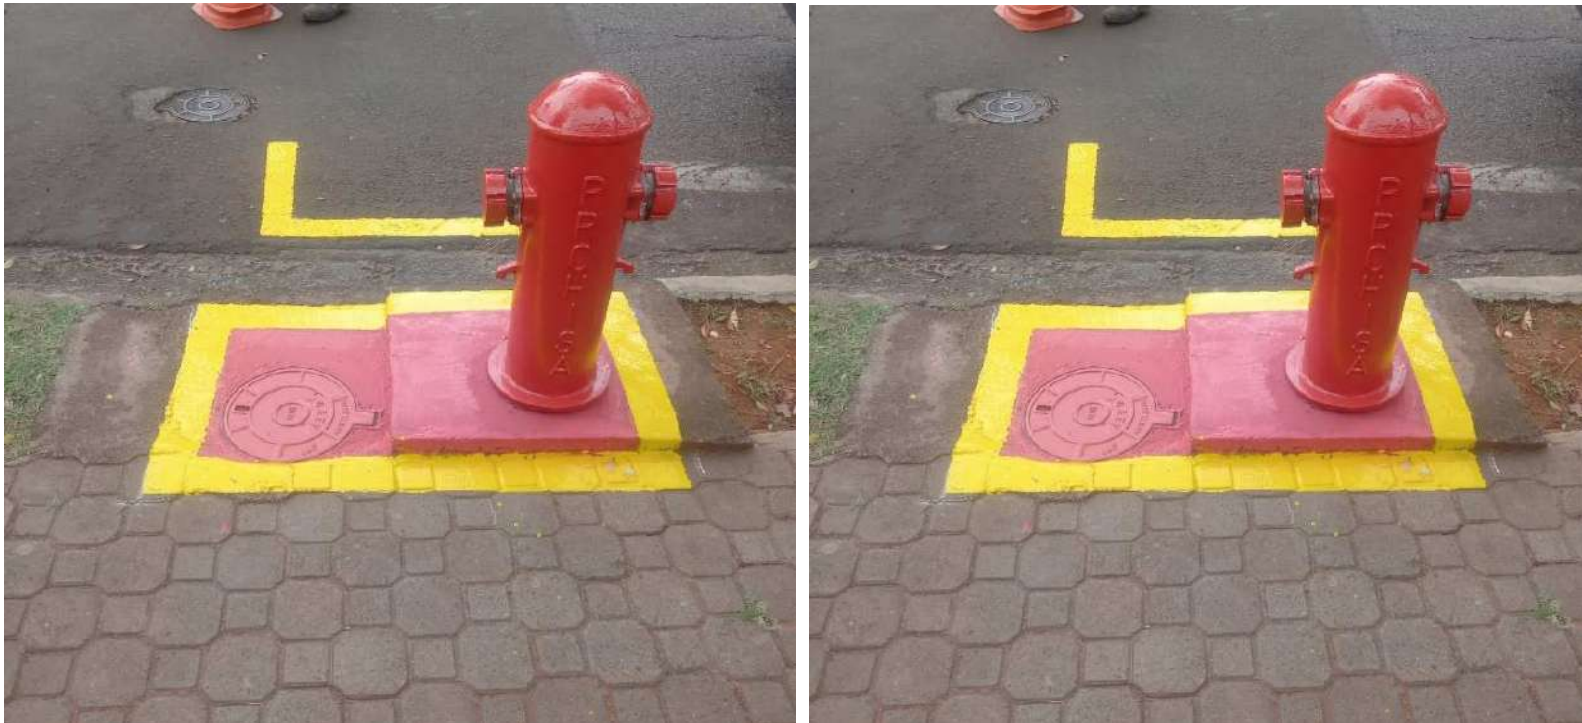
**Conclusão:** Hidrante funcionando corretamente, com excelente vazão. Registros acessíveis e manobráveis. Realizada adequação da identificação (pintura de solo e hidrante) conforme IT 34/2019 – Corpo de Bombeiros da Polícia Militar do Estado de São Paulo.

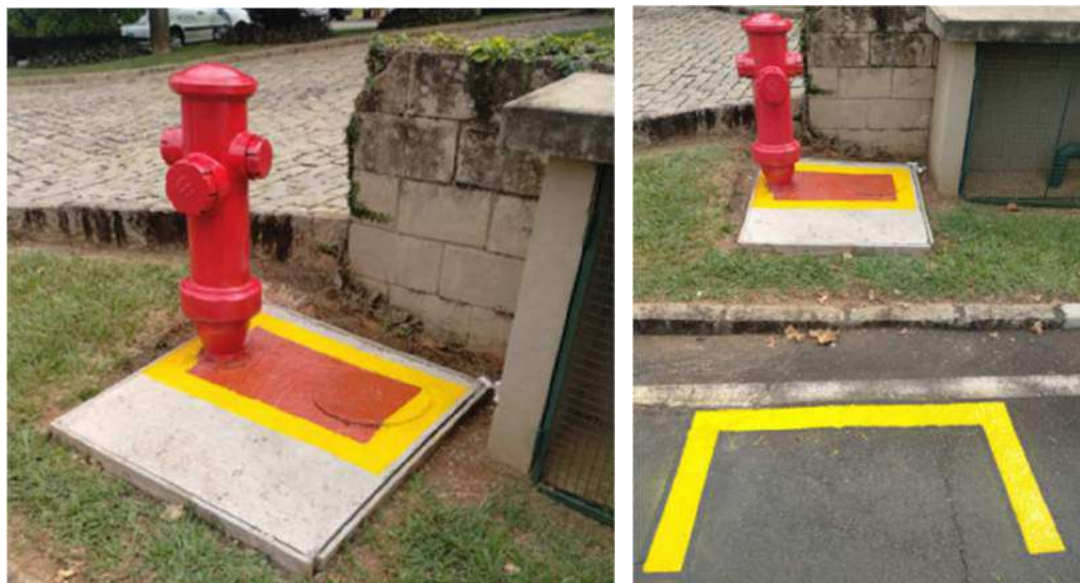
**Conclusão:** Hidrante funcionando corretamente, com vazão boa. Registros acessíveis e manobráveis. Realizada adequação da identificação (pintura de solo e hidrante) conforme IT 34/2019 – Corpo de Bombeiros da Polícia Militar do Estado de São Paulo.

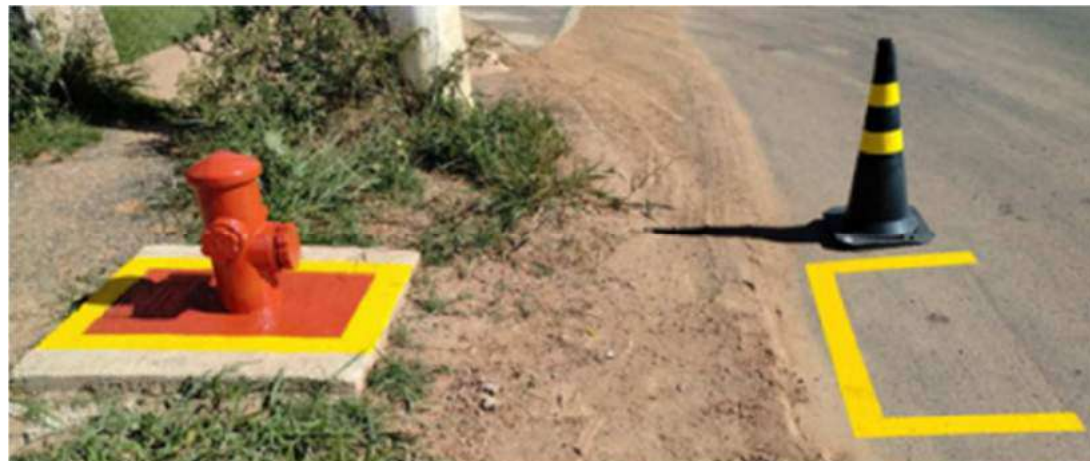
**Conclusão:** Hidrante funcionando corretamente, com boa vazão. Registros acessíveis e manobráveis. Realizada adequação da identificação (pintura de solo e hidrante) conforme IT 34/2019 – Corpo de Bombeiros da Polícia Militar do Estado de São Paulo.

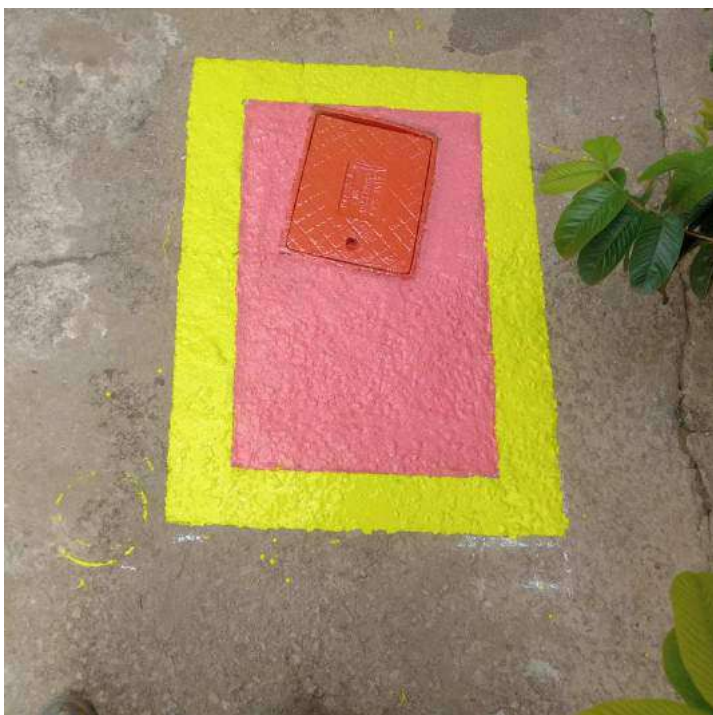
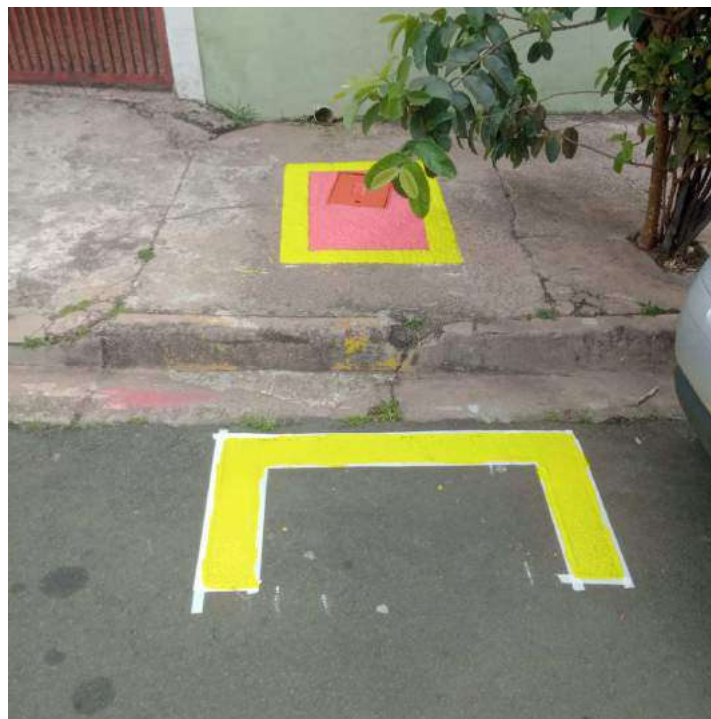
**Conclusão:** Hidrante funcionando corretamente, com vazão média. Registros acessíveis e manobráveis. Realizada adequação da identificação (pintura de solo e hidrante) conforme IT 34/2019 – Corpo de Bombeiros da Polícia Militar do Estado de São Paulo.

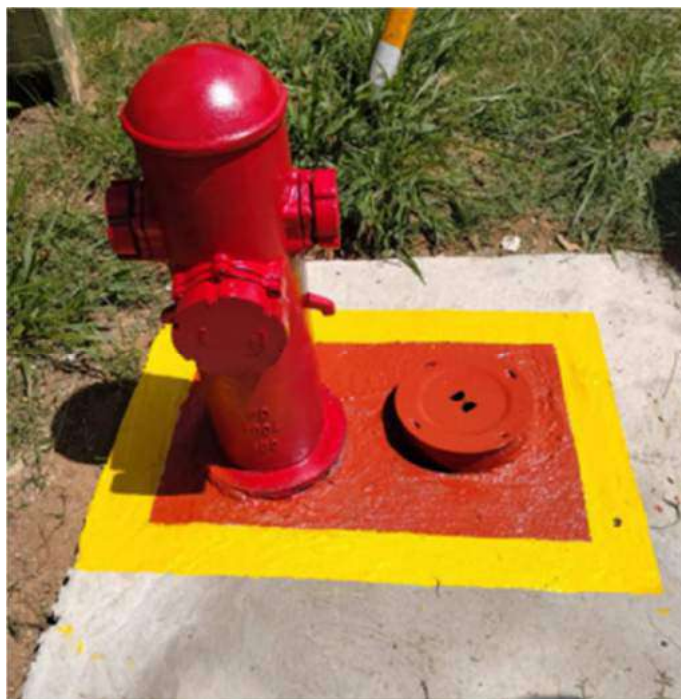
**Conclusão:** Hidrante funcionando corretamente, com boa vazão. Registros acessíveis e manobráveis. Realizada adequação da identificação (pintura de solo e hidrante) conforme IT 34/2019 – Corpo de Bombeiros da Polícia Militar do Estado de São Paulo.

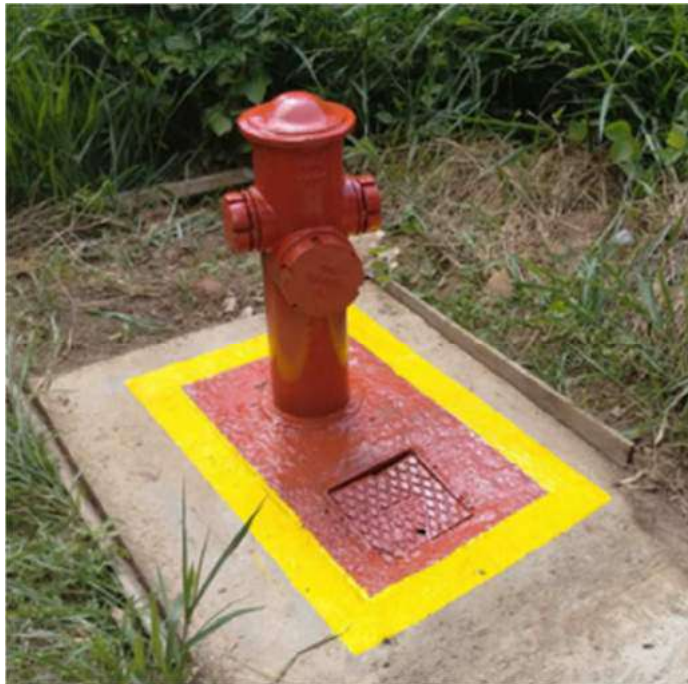
**Conclusão:** Hidrante funcionando corretamente, com excelente vazão. Registros acessíveis e manobráveis. Realizada adequação da identificação (pintura de solo e hidrante) conforme IT 34/2019 – Corpo de Bombeiro da Polícia Militar do Estado de São Paulo.

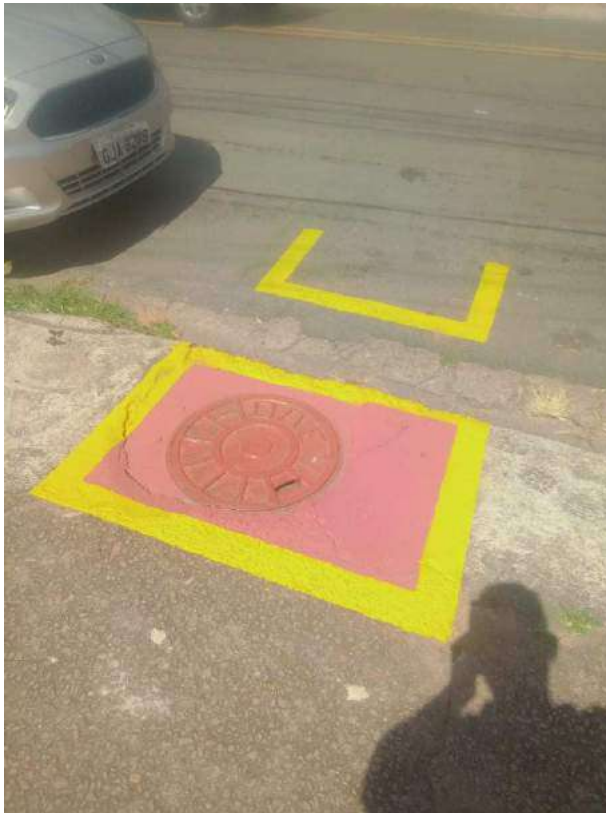
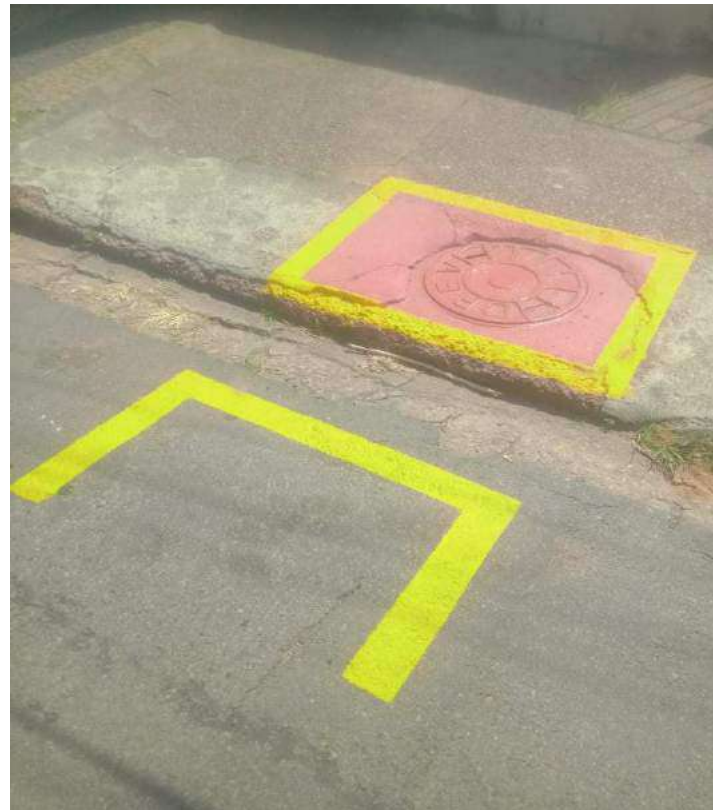
**Conclusão:** Hidrante funcionando corretamente, com boa vazão. Registros acessíveis e manobráveis. Realizada adequação da identificação (pintura de solo e hidrante) conforme IT 34/2019 – Corpo de Bombeiros da Polícia Militar do Estado de São Paulo.

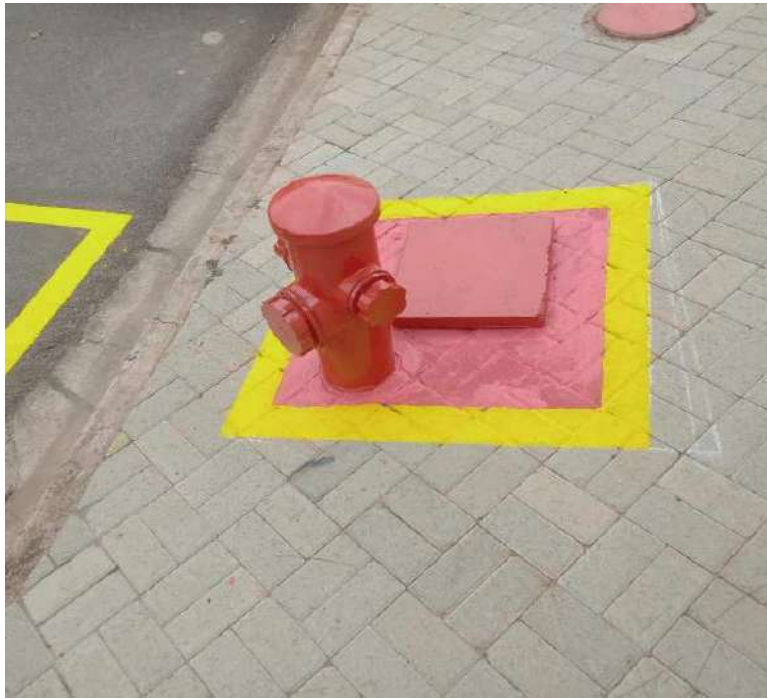
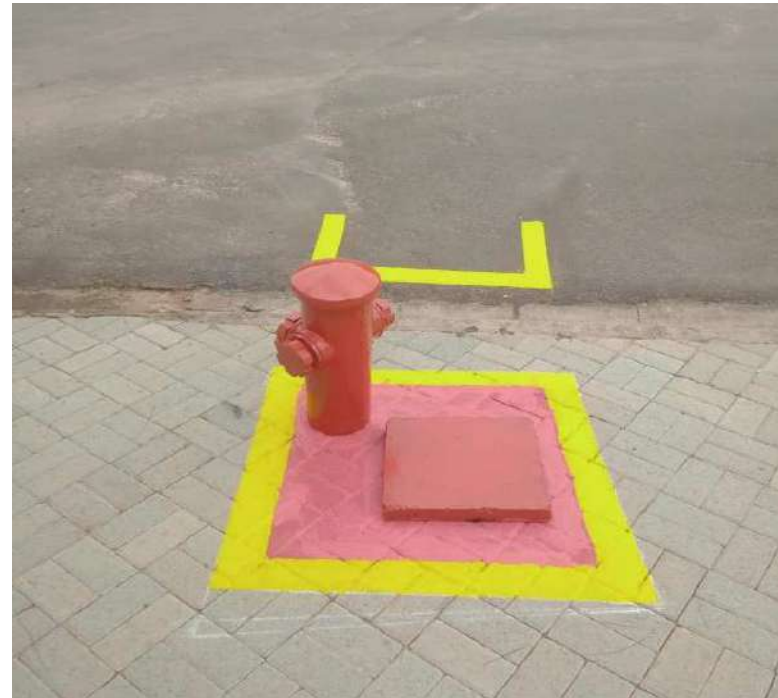
**Conclusão:** Hidrante funcionando corretamente, com boa vazão. Registros acessíveis e manobráveis. Realizada adequação da identificação (pintura de solo e hidrante) conforme IT 34/2019 – Corpo de Bombeiros da Polícia Militar do Estado de São Paulo.

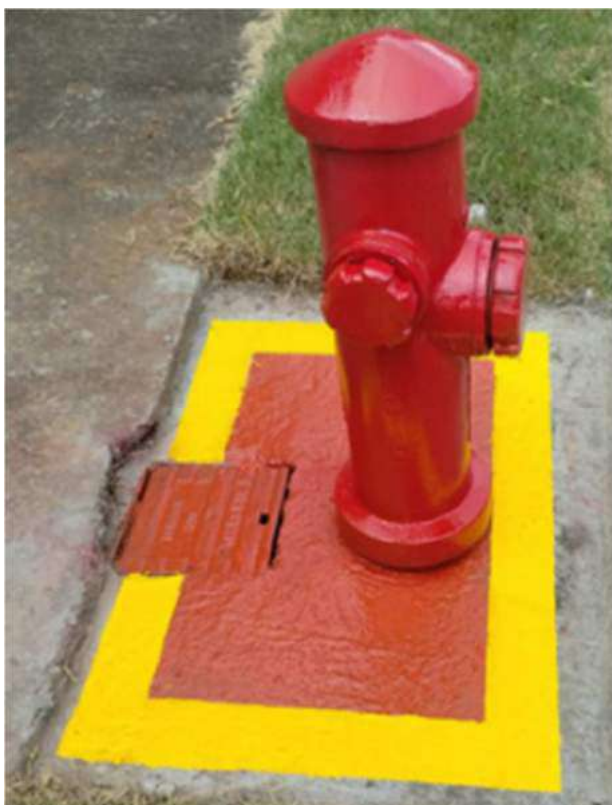
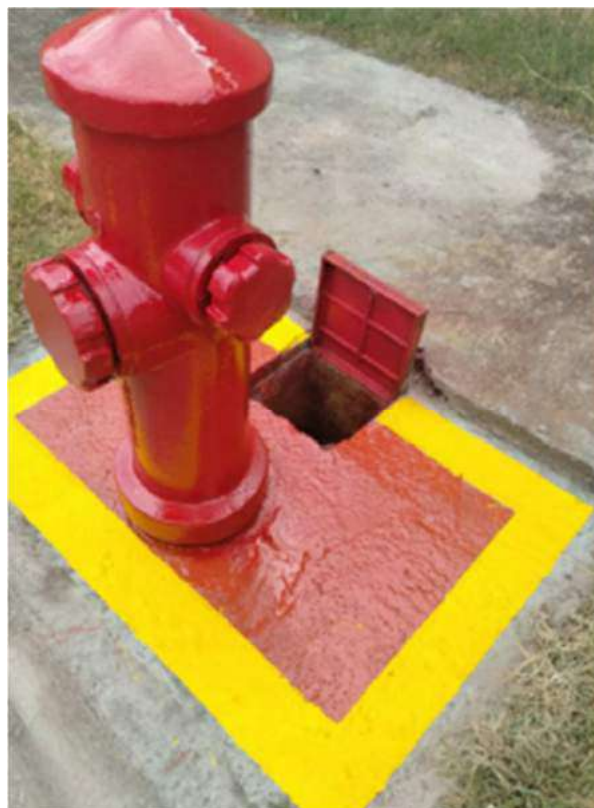
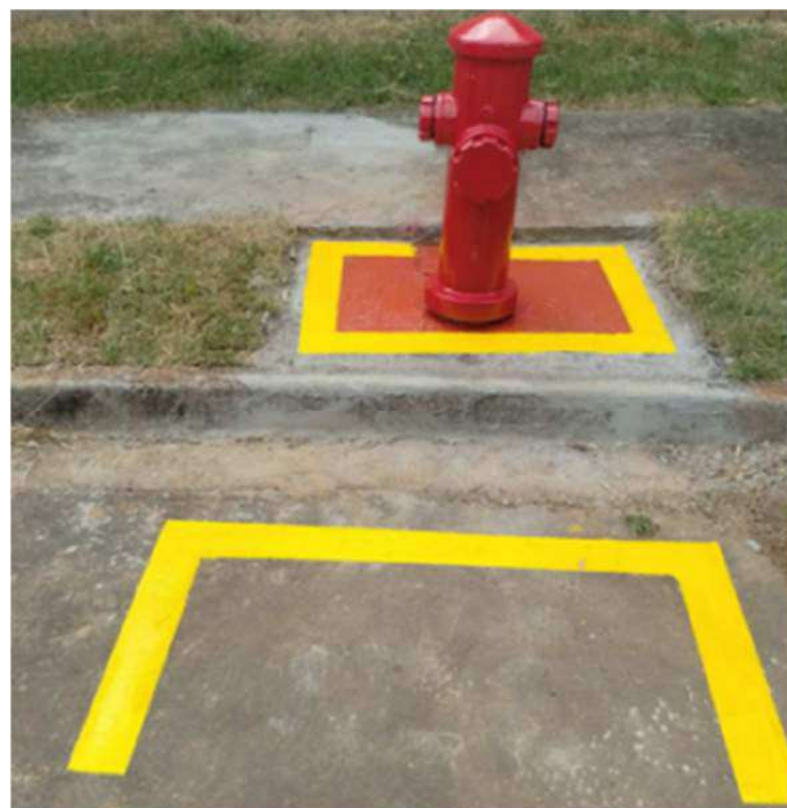
**Conclusão:** Hidrante funcionando corretamente, com boa vazão. Registros acessíveis e manobráveis. Realizada adequação da identificação (pintura de solo e hidrante) conforme IT 34/2019 – Corpo de Bombeiros da Polícia Militar do Estado de São Paulo.

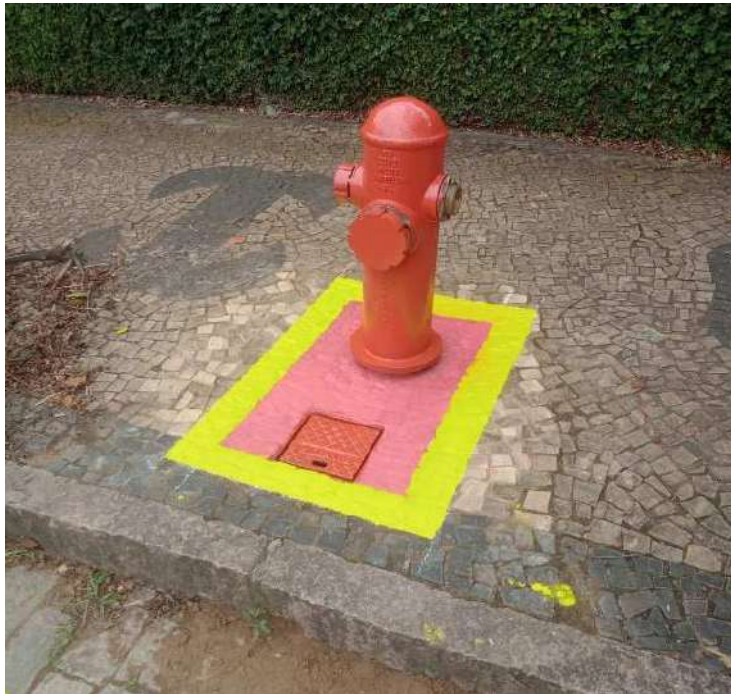
**Conclusão:** Hidrante funcionando corretamente, com boa vazão. Registros acessíveis e manobráveis. Realizada adequação da identificação (pintura de solo e hidrante) conforme IT 34/2019 – Corpo de Bombeiros da Polícia Militar do Estado de São Paulo.

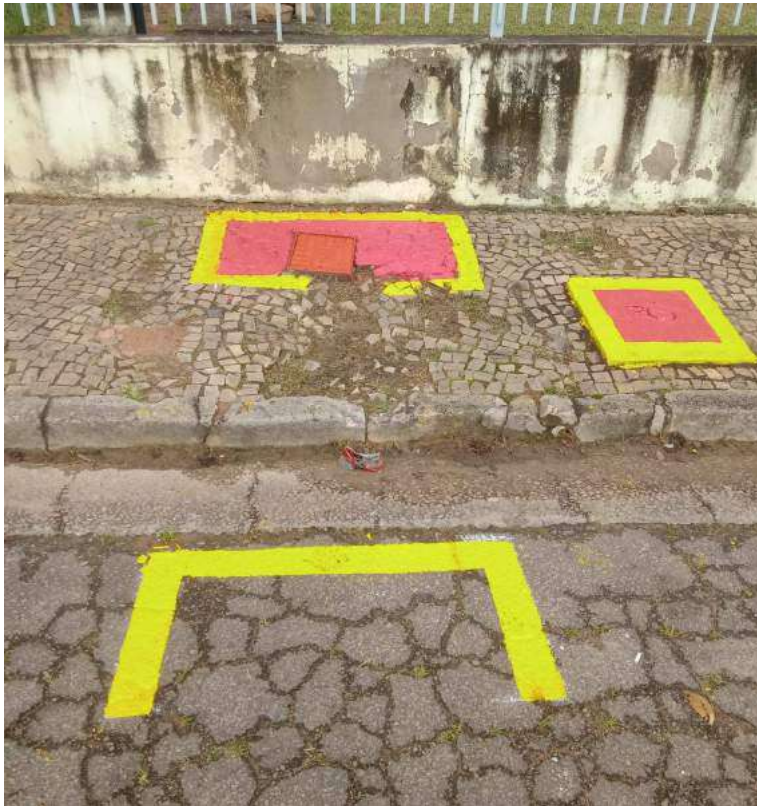
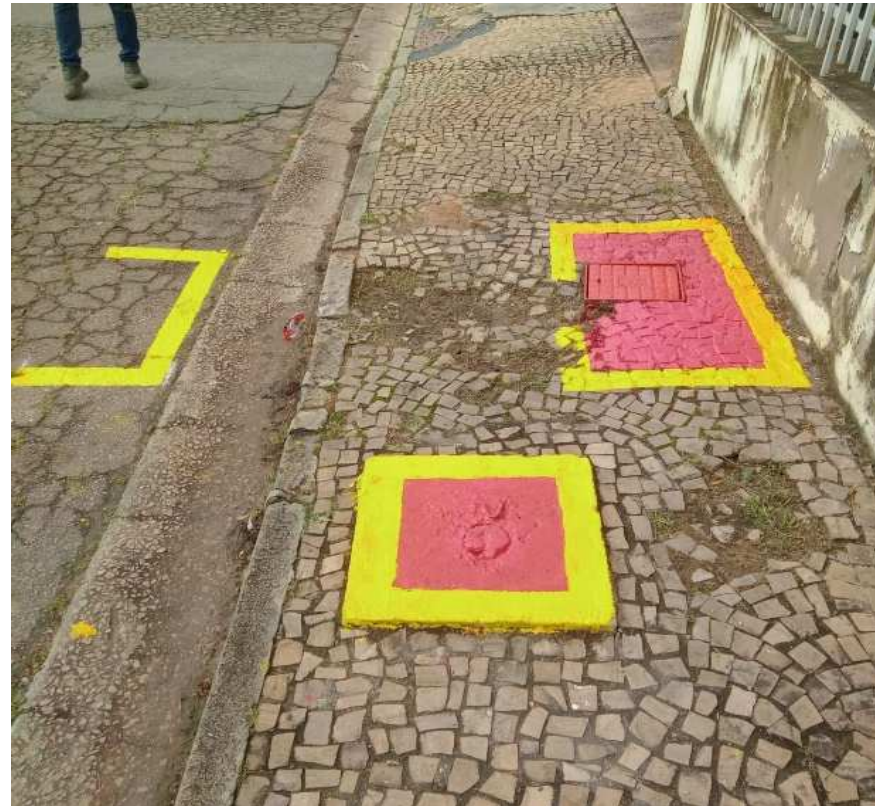
**Conclusão:** Hidrante inoperante. Registro principal quebrado. Necessária substituição do registro e do hidrante conforme indicado no P.A. 278/2022. Realizada adequação da identificação (pintura de solo e hidrante) conforme IT 34/2019 – Corpo de Bombeiros da Polícia Militar do Estado de São Paulo.

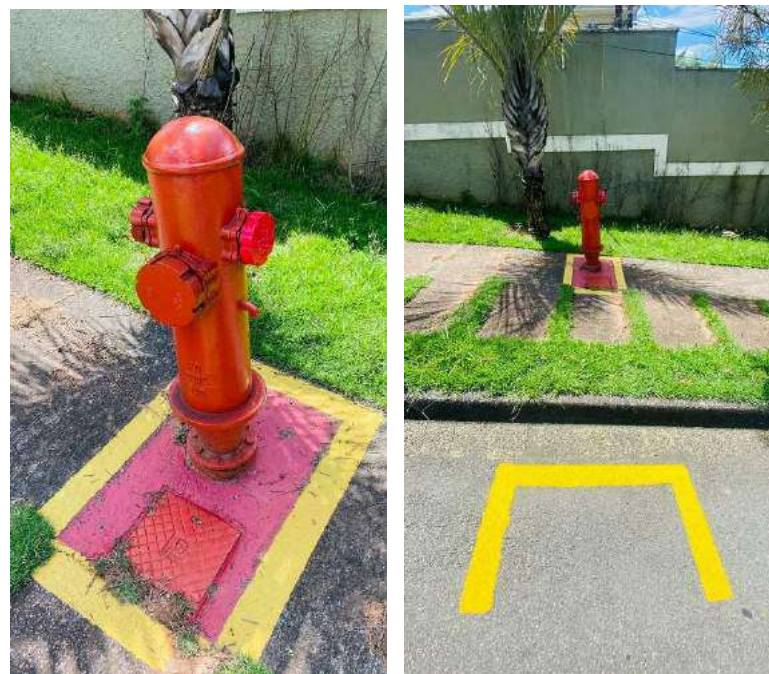
**Conclusão:** Hidrante inoperante, provavelmente desconectado da rede. Registros acessíveis e manobráveis. Necessário reconectá-lo na rede conforme indicado no P.A. 278/2022. Realizada adequação da identificação (pintura de solo e hidrante) conforme IT 34/2019 – Corpo de Bombeiros da Polícia Militar do Estado de São Paulo.

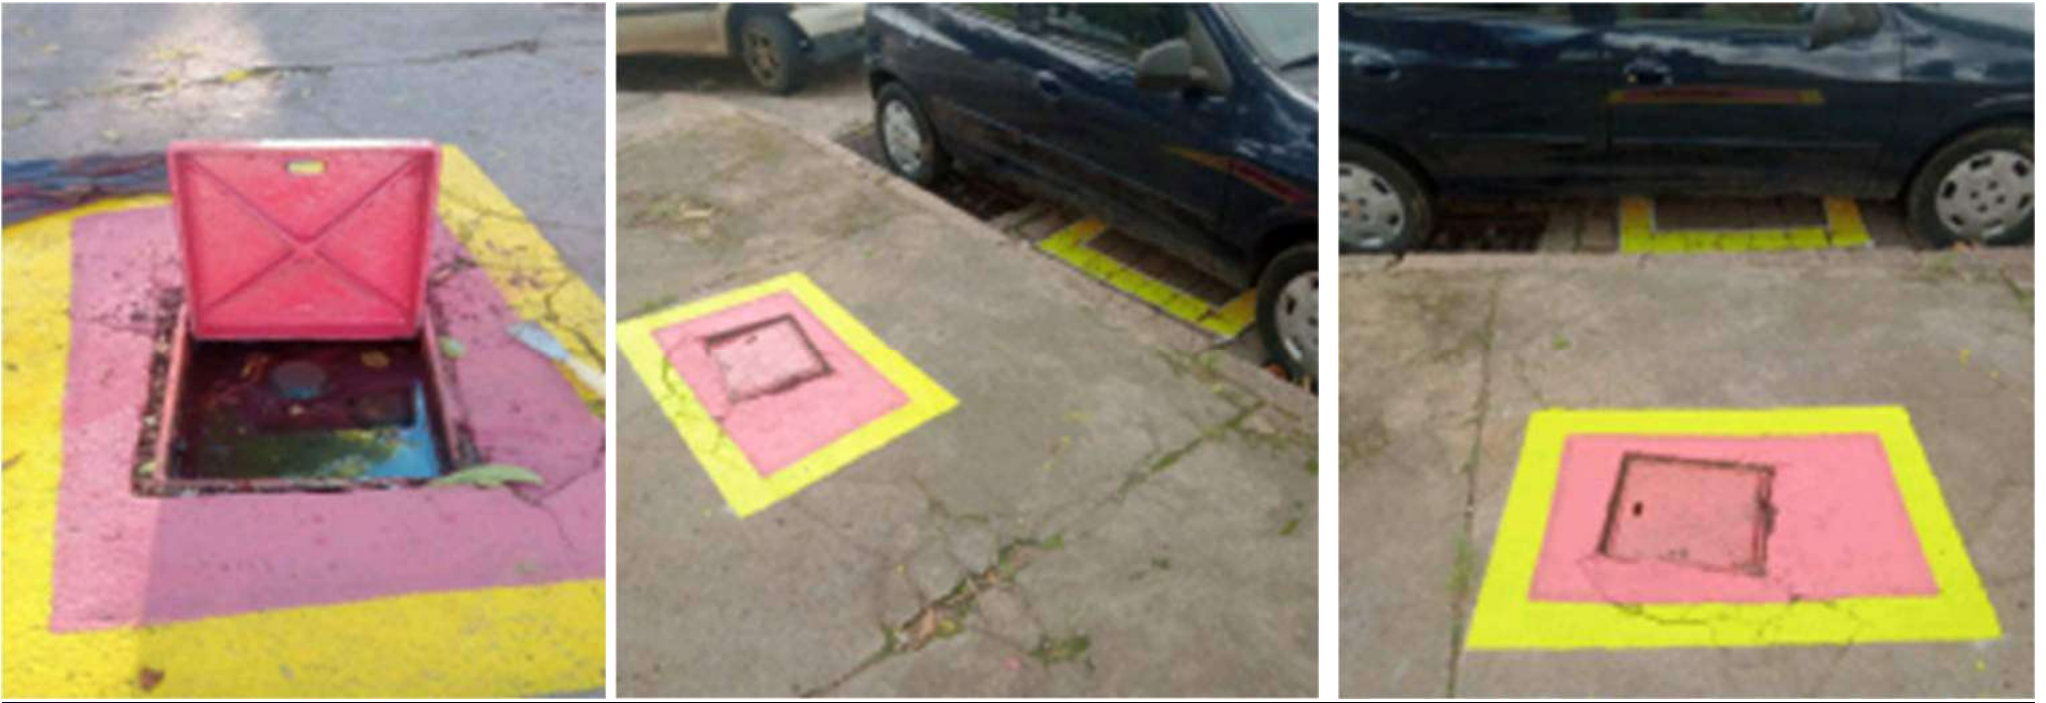
**Conclusão:** Hidrante inoperante. Possivelmente eliminado durante obra de substituição de rede na região. Necessário reconectá-lo na rede conforme indicado no P.A. 278/2022. Realizada adequação da identificação (pintura de solo e hidrante) conforme IT 34/2019 – Corpo de Bombeiros da Polícia Militar do Estado de São Paulo.
