Resposta ao Requerimento nº 392/2024

Assunto: *Informações referentes à possível remoção de uma árvore na Rua José Orestes Casácio, próximo ao número 77, Bairro da Figueira.*

Laudo de vistoria

Protocolo	Requerimento nº 392/2024
Requerente	Vereador Alécio Cau
Endereço	Rua José Orestes Casacio, nº 77
Bairro	Jardim Figueira
Data	03/04/2024
Motivo da solicitação	Avaliação de árvore

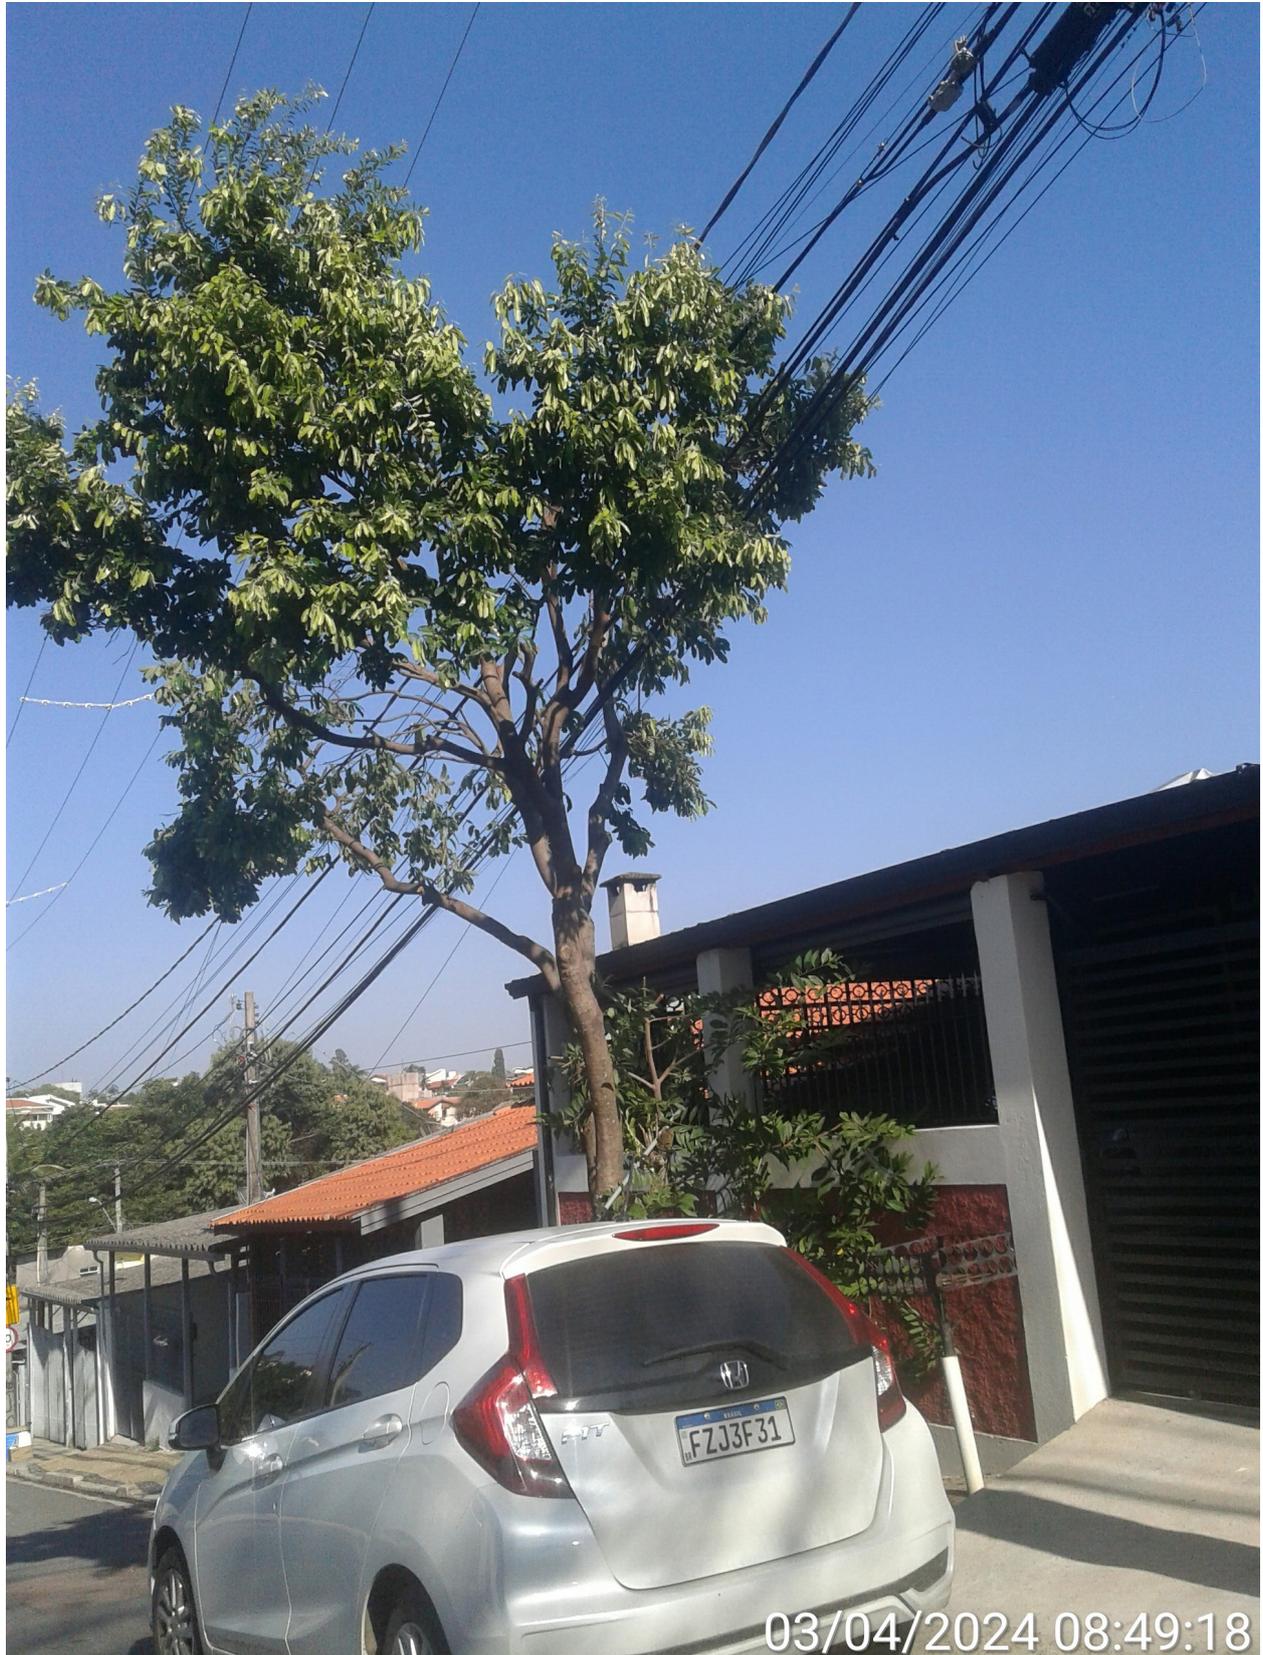
FOTOS

Trata-se de um exemplar com copa descaracterizada por podas e ligeiramente desequilibrada. Sofreu poda de rebaixamento emergencial recentemente, devido à sua copa esticar a fiação e causar movimentação do poste próximo. Não há problemas fitossanitários.

Não há inclinação do tronco. Não foram observados sinais de ataque de pragas ou doenças.

O sistema radicular causou danos leves à calçada. O exemplar está plantado em um pequeno canteiro.

Está próximo à rede primária e secundária multiplexada de energia elétrica.

Não há risco aparente de queda.

Dessa maneira, considerando a origem nativa, boa fitossanidade e estabilidade deste exemplar, **opino por mantê-lo em observação para eventuais alterações em sua estabilidade e/ou fitossanidade.**

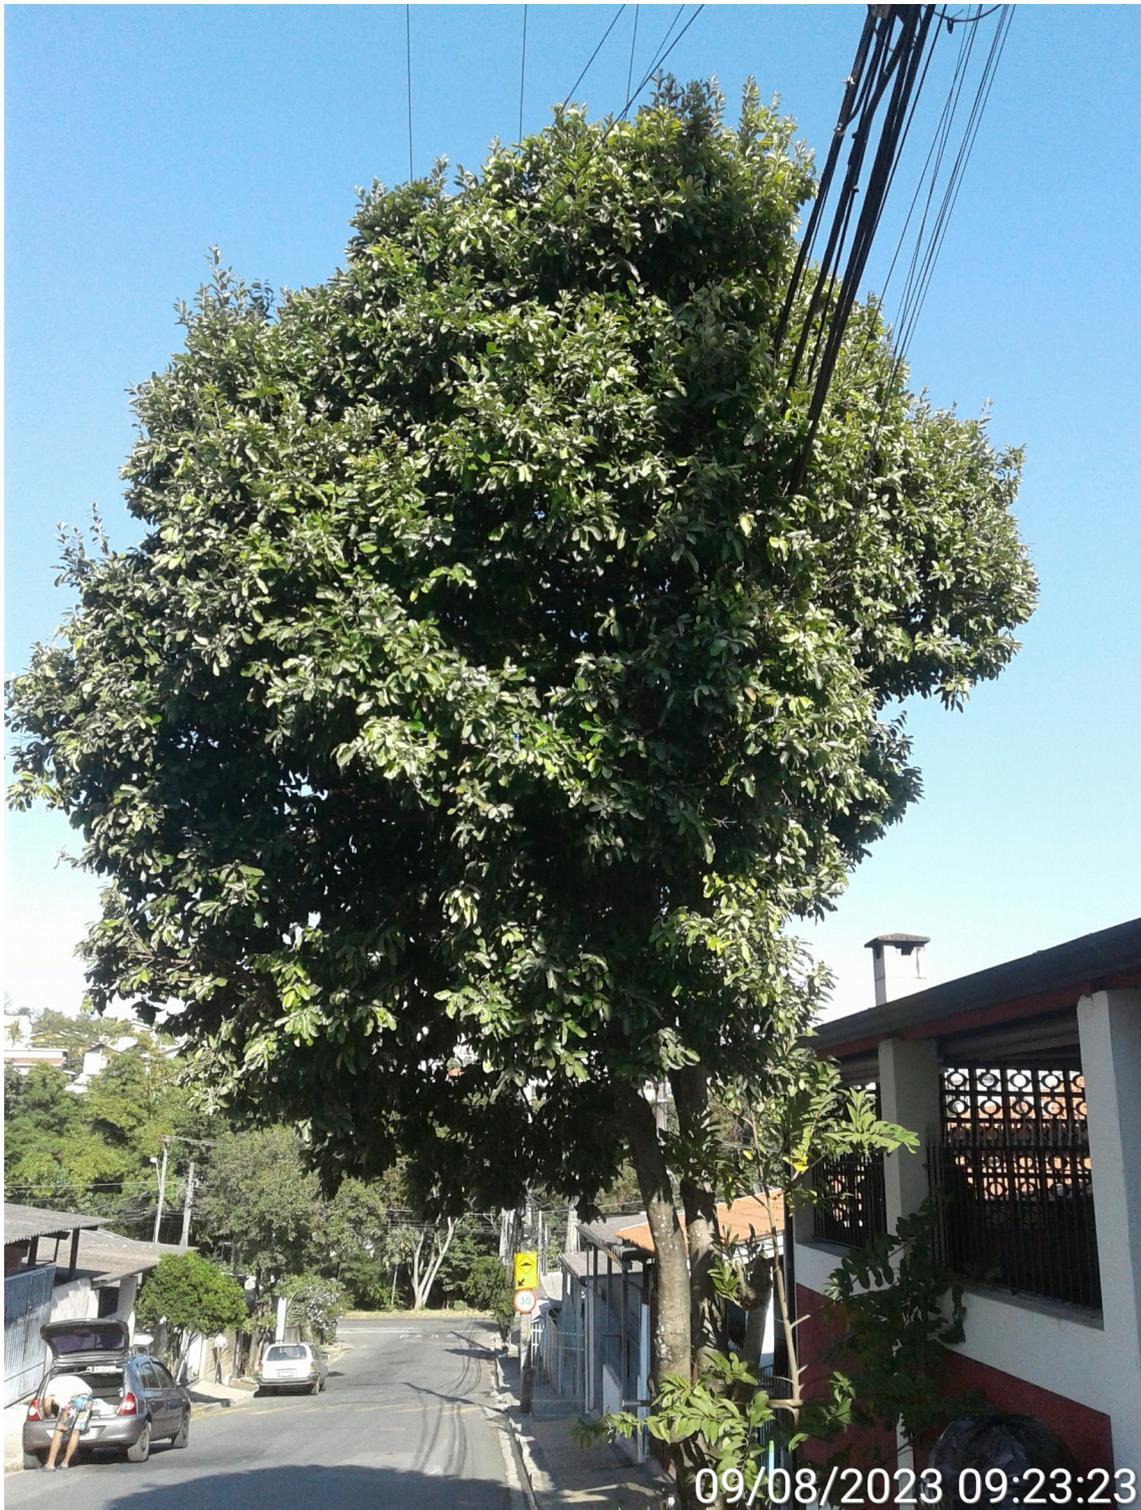
FOTOS

Trata-se de um exemplar com copa típica, densa e ligeiramente desequilibrada. Não há problemas fitossanitários aparentes.

Não há inclinação do tronco. Não foram observados sinais de ataque de pragas ou doenças.

O sistema radicular causou danos leves à calçada. Este exemplar está estrangulado pelo pequeno canteiro disponível.

Está em contato com a rede secundária multiplexada de energia elétrica e próximo à rede primária.

Não há risco aparente de queda.

Dessa maneira, considerando a origem nativa, estabilidade e seu bom estado fitossanitário, **opino pela poda de rebaixamento deste exemplar**, de modo a deixar livres as redes de energia elétrica.
