Resposta ao Requerimento nº 1383/2024

Assunto: *Informações sobre a remoção de exemplar arbóreo na Rua José Pisciotta, número 399, Bairro Castelo.*

Laudo de vistoria

Protocolo	Requerimento 1.383/2024 e E-ouve nº 2189919
Endereço	Rua José Pisciotta, nº 399
Bairro	Vila São Luiz
Data	05/12/2024
Motivo da solicitação	Avaliação de árvore

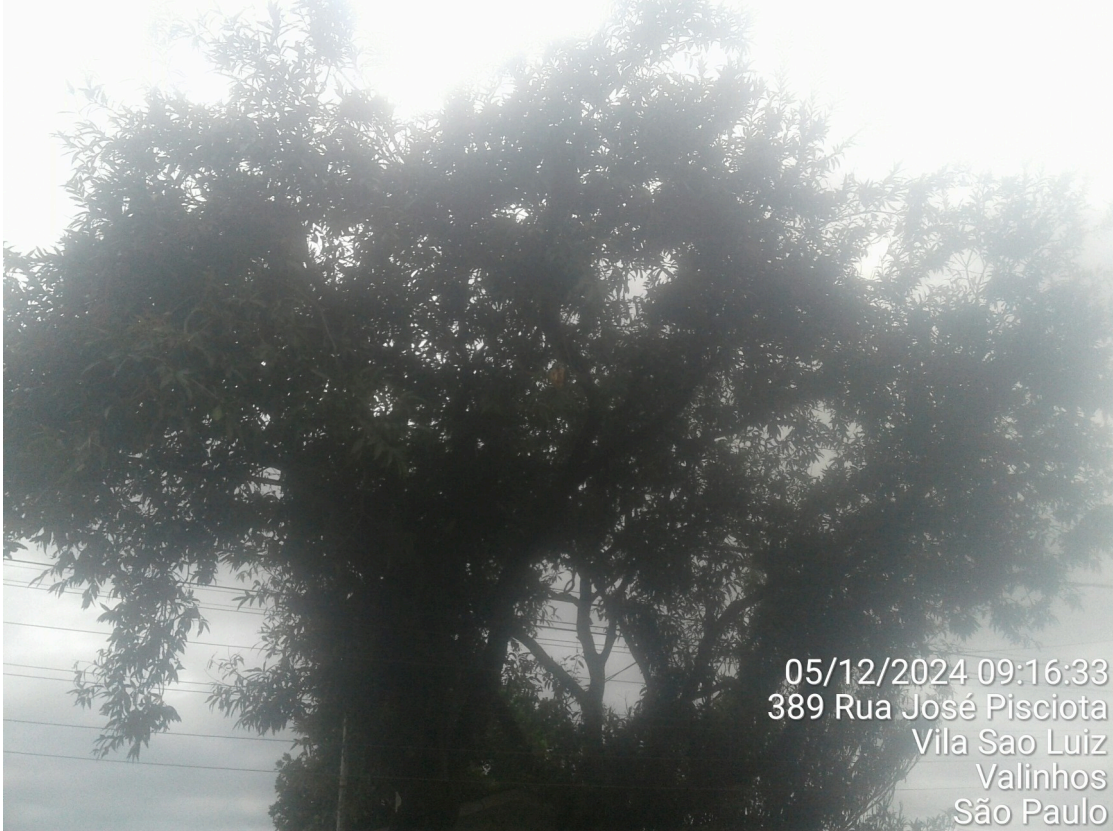
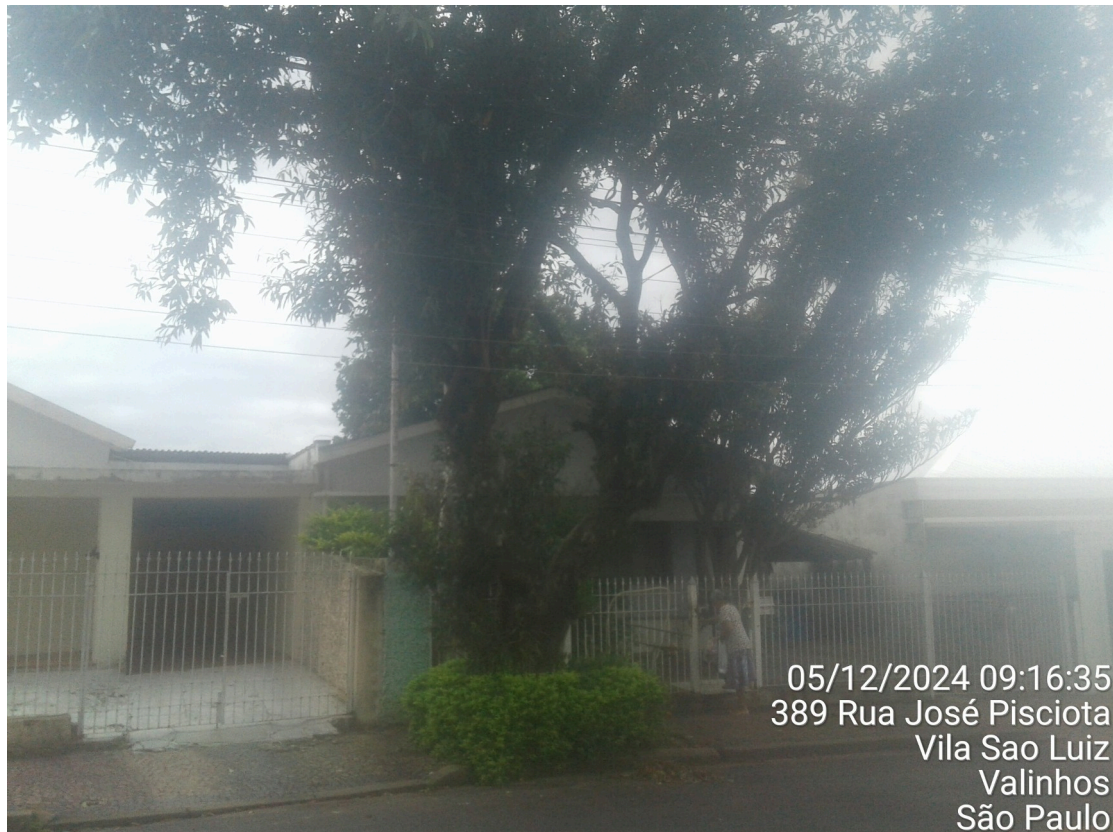
FOTOS

Trata-se de um exemplar com copa descaracterizada por podas, densa e ligeiramente desequilibrada. Não há problemas fitossanitários aparentes.

O tronco não apresenta inclinação. Há bifurcação baixa, com troncos de grande porte, com princípio de apodrecimento entre eles. Há um buraco próximo à base, com apodrecimento profundo. Não há sinais de ataque de pragas ou doenças.

O sistema radicular causou danos medianos ao entorno. Há um canteiro disponível.

Está próximo à rede secundária multiplexada (protegida) de energia elétrica.

Não há risco aparente de queda.

Dessa maneira, considerando a bifurcação baixa e o apodrecimento entre os troncos, **opino por sua remoção e substituição por outro espécime nativo de porte adequado ao local.**
