PREFEITURA DE VALINHOS

Ofício nº 2.589/2017-DTL/SAJI/P

Assunto: Informações sobre obras de desassoreamento ao longo da Av. Invernada.

AUTORIZAÇÃO

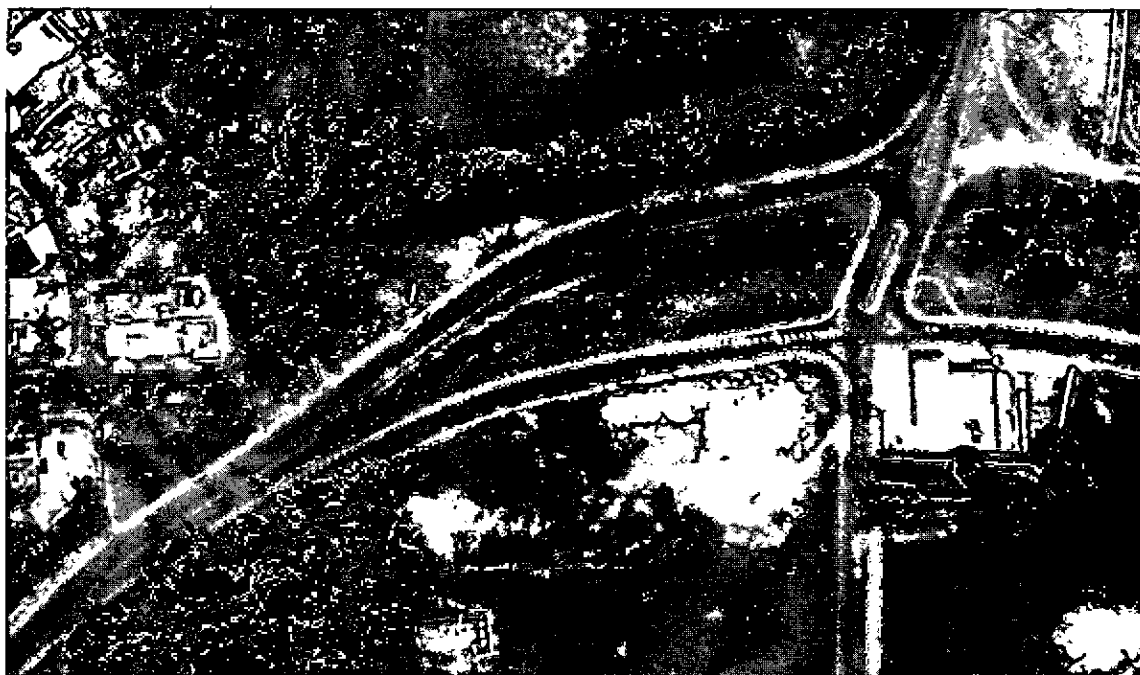
Figura 1 Imagem de satélite indicando o local da intervenção

Caracteriza-se pela intervenção em área de 2.676,93 m² de preservação permanente para obra de desassoreamento com vegetação secundária em estágio pioneiro de regeneração.

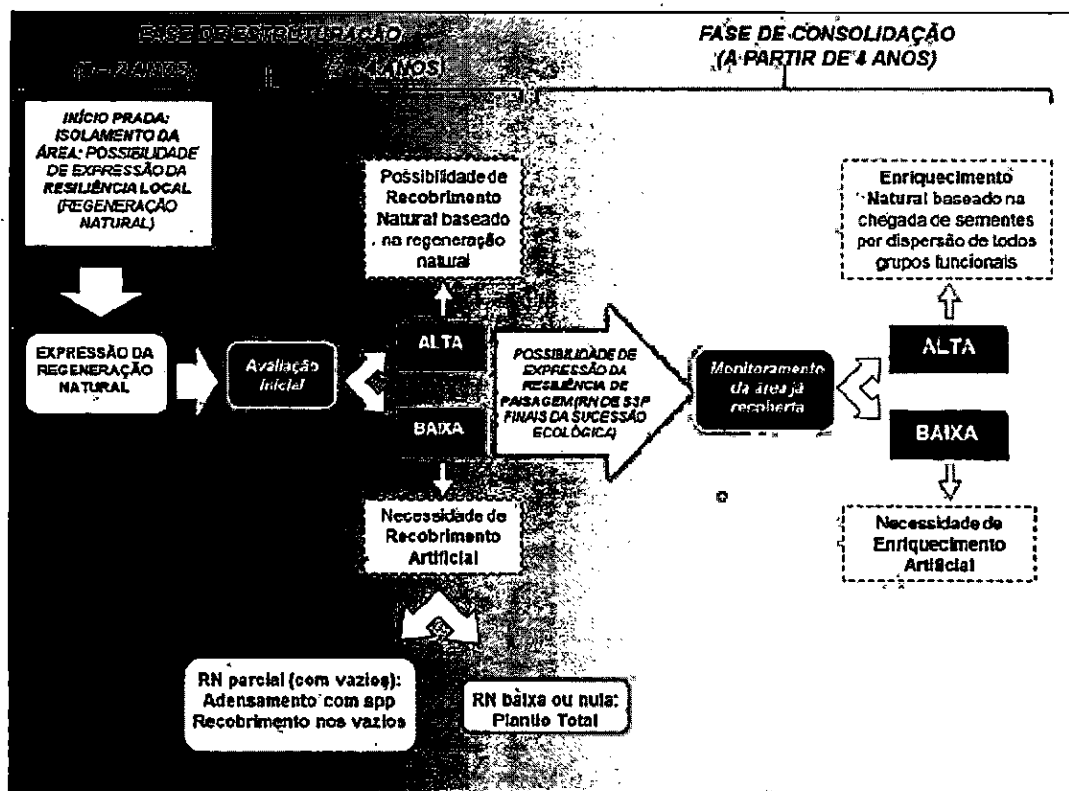
Figura 2 Fluxograma do Processo de Regeneração Natural

O enriquecimento natural ocorre quando a área apresenta um elevado potencial de resiliência e permite a entrada e estabelecimento de propágulos de espécies dos grupos finais da sucessão ecológica, reduzindo a necessidade de introdução de mudas desses grupos na fase de enriquecimento.

O enriquecimento artificial deve ser realizado quando há a necessidade de introdução de espécies do grupo de diversidade nas áreas de restauração. As formas mais comumente utilizadas nesses plantios consistem na introdução de mudas ou sementes de espécies regionais dos estágios avançados de sucessão ecológica.

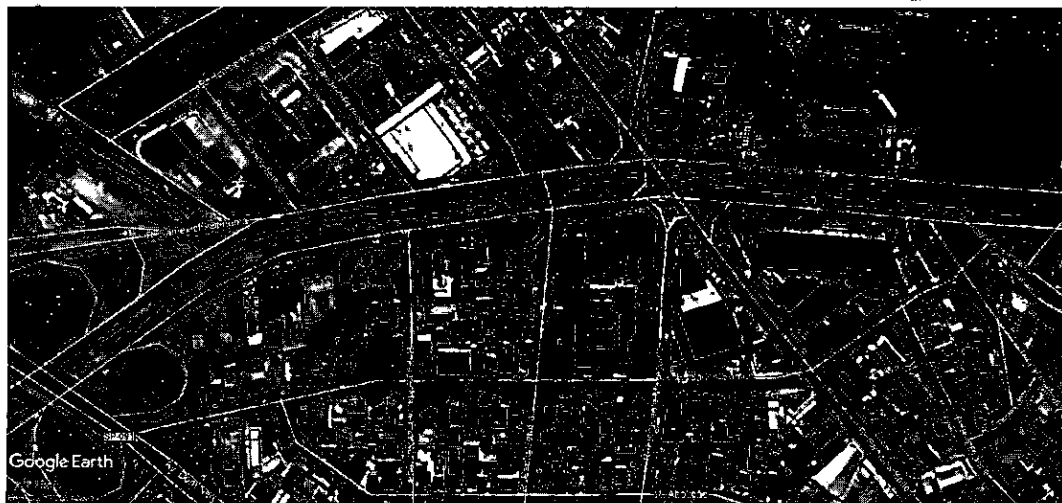
Figura 1 - Localização do local da intervenção

Caracteriza-se pela intervenção em área de 5.307,47 m² de preservação permanente para obra de desassoreamento com vegetação secundária em estágio pioneiro de regeneração com predomínio da forrageira braquiária e alguns exemplares de arborização urbana que serão preservados.

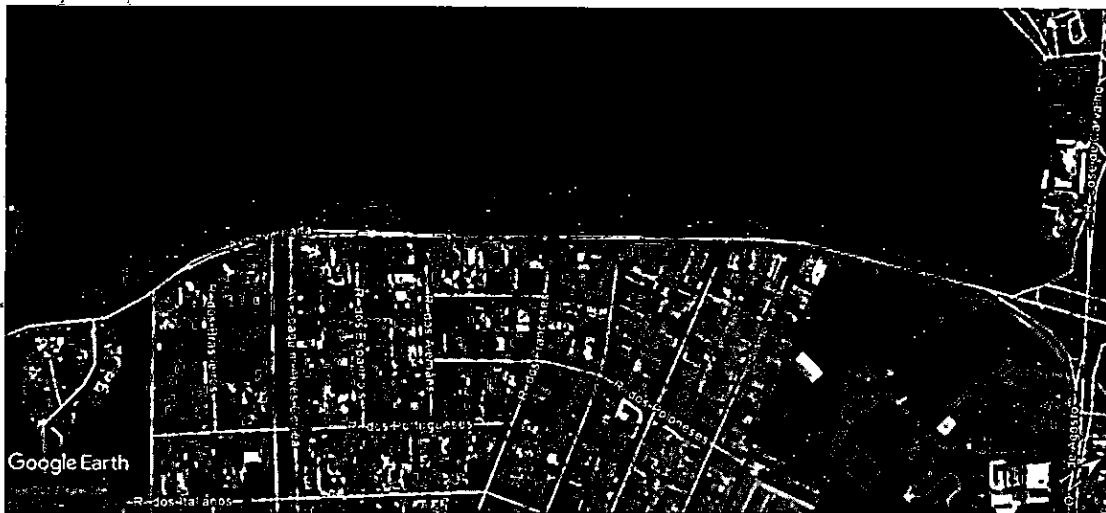
Figura 3 Imagem de satélite indicando o local da restauração

Como medida mitigadora propõem-se a Restauração Ecológica de 20.624,93 m² no local da intervenção conforme imagem abaixo.

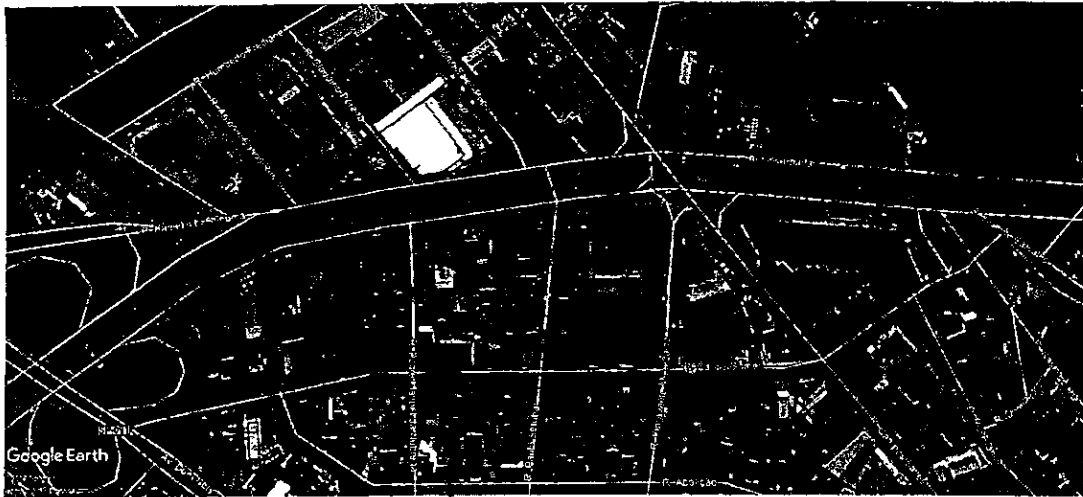
Figura 1 - Localização do local da intervenção

Caracteriza-se pela intervenção em área de 5.307,47 m² de preservação permanente para obra de desassoreamento com vegetação secundária em estágio pioneiro de regeneração com predomínio da forrageira braquiária e alguns exemplares de arborização urbana que serão preservados.
