# PREFEITURA DE VALINHOS

## LAUDO EMERGENCIAL

### ACESSO DA AVENIDA ONZE DE AGOSTO PARA AVENIDA INVERNADA (FOTOS EM ANEXO)

**AVALIAÇÃO DE IMPACTO  
AMBIENTAL E PROJETO DE  
RESTAURAÇÃO ECOLÓGICA**

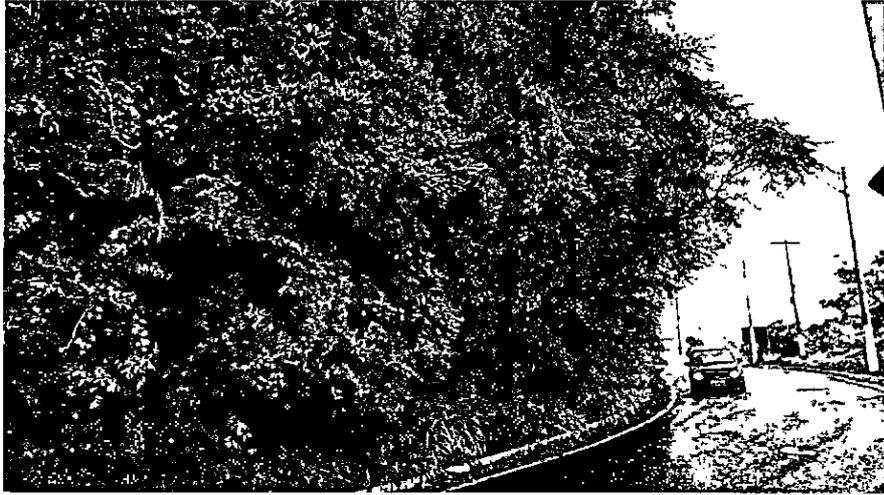
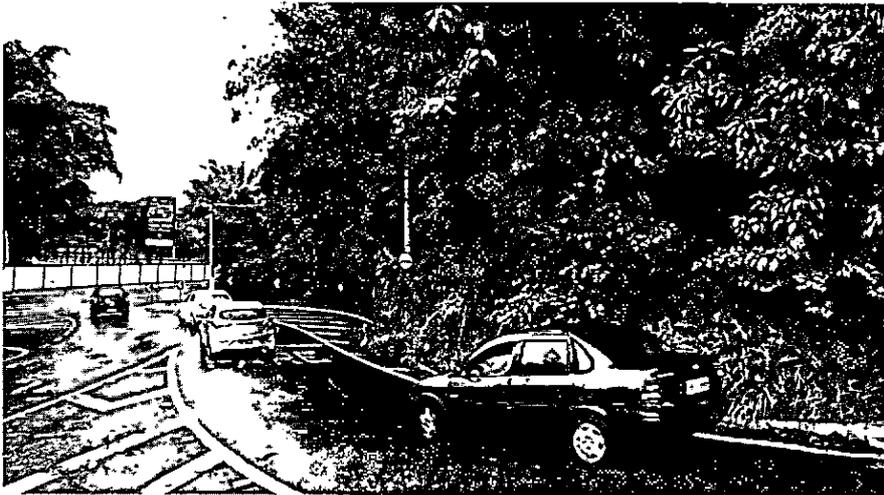
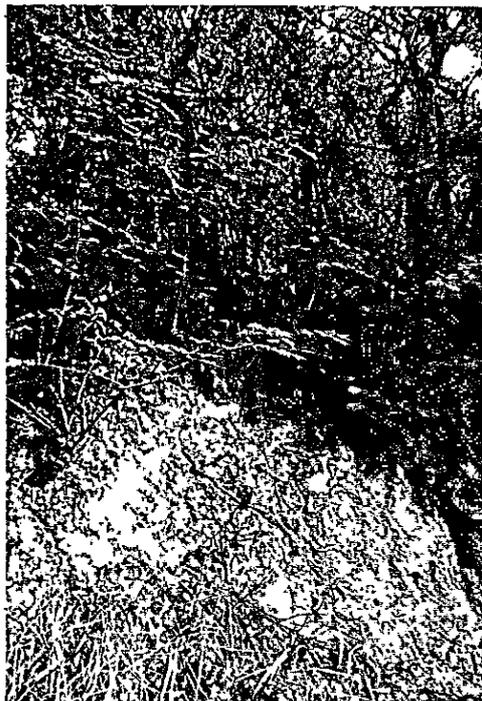
Apresenta-se fotografias para caracterizar o local da intervenção antes da obra emergencial:

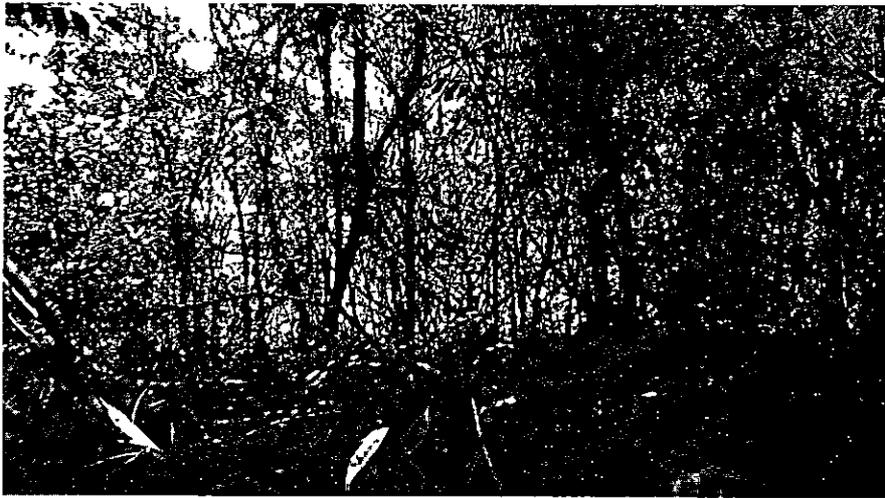
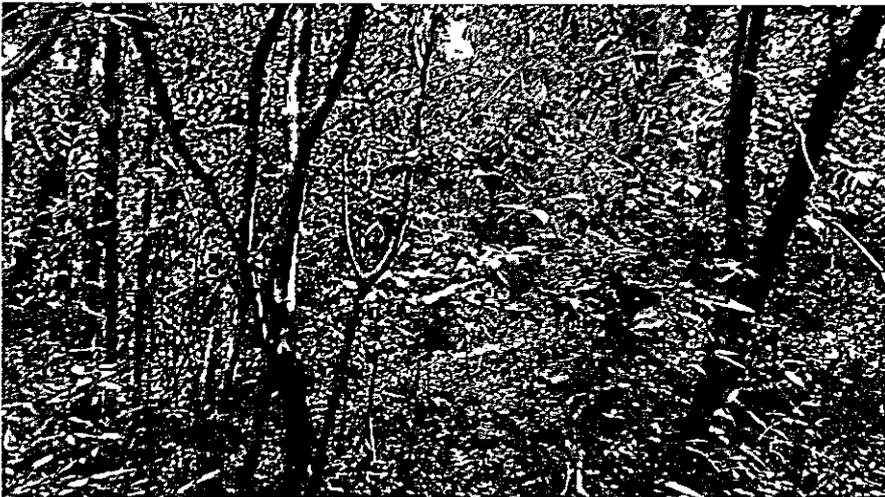
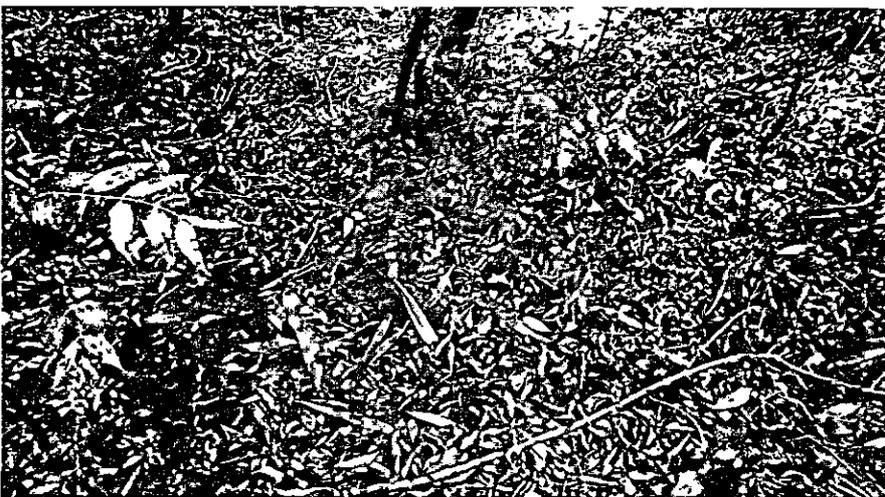
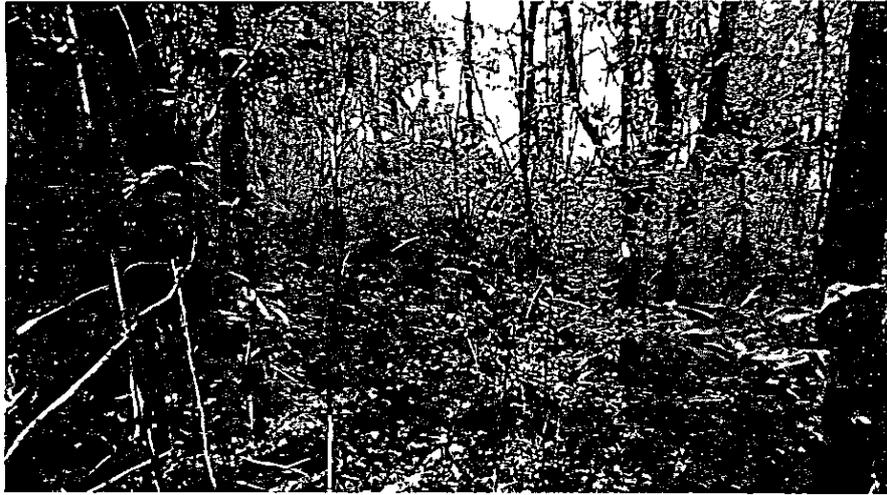
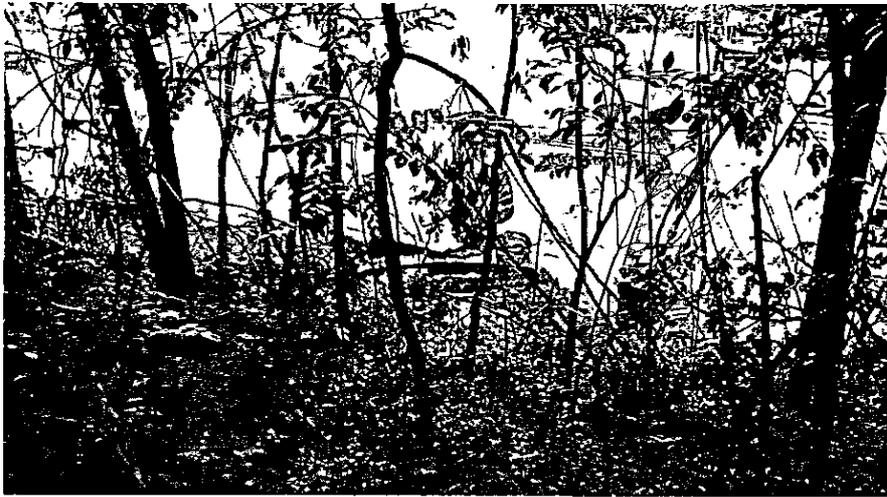
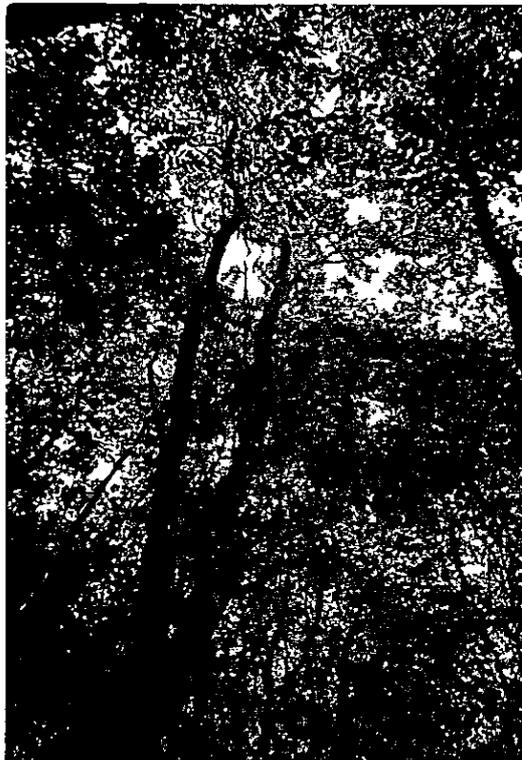
Apresenta-se fotografias do interior do fragmento contíguo à intervenção para caracterização:

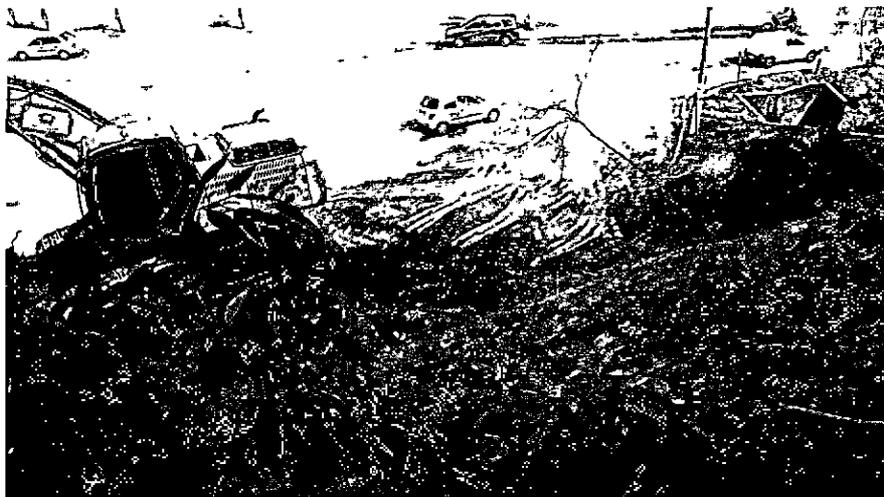
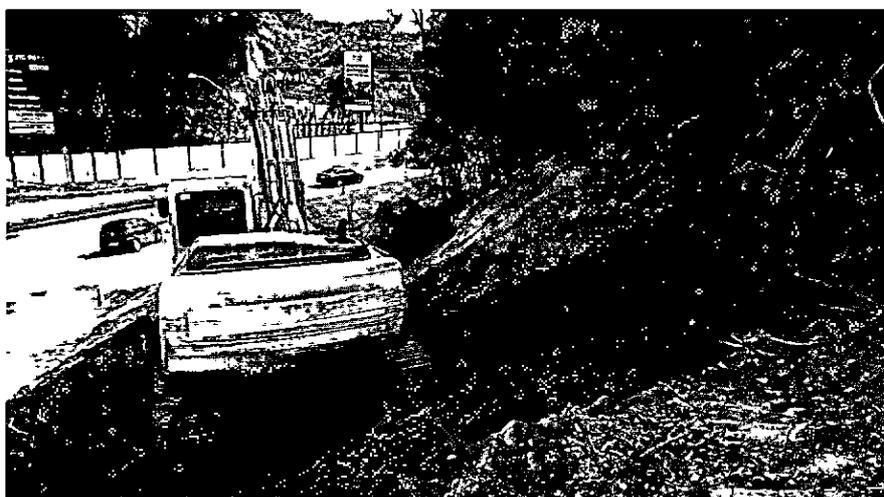
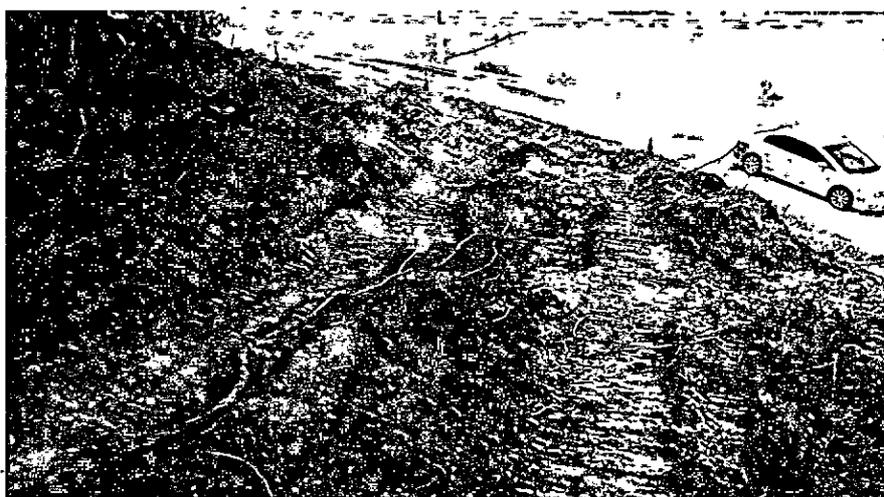
Apresenta-se fotografias tiradas da área de intervenção para caracterização:

A intervenção foi determinada comparando-se imagem de satélite de 23/06/2017 e aerolevanteamento com VANT (Veículo Aéreo Não Tripulado) de 29/11/2017 sendo sua área total de 636,20 m<sup>2</sup> e, desta, 372,02 m<sup>2</sup> em Área de Preservação Permanente.

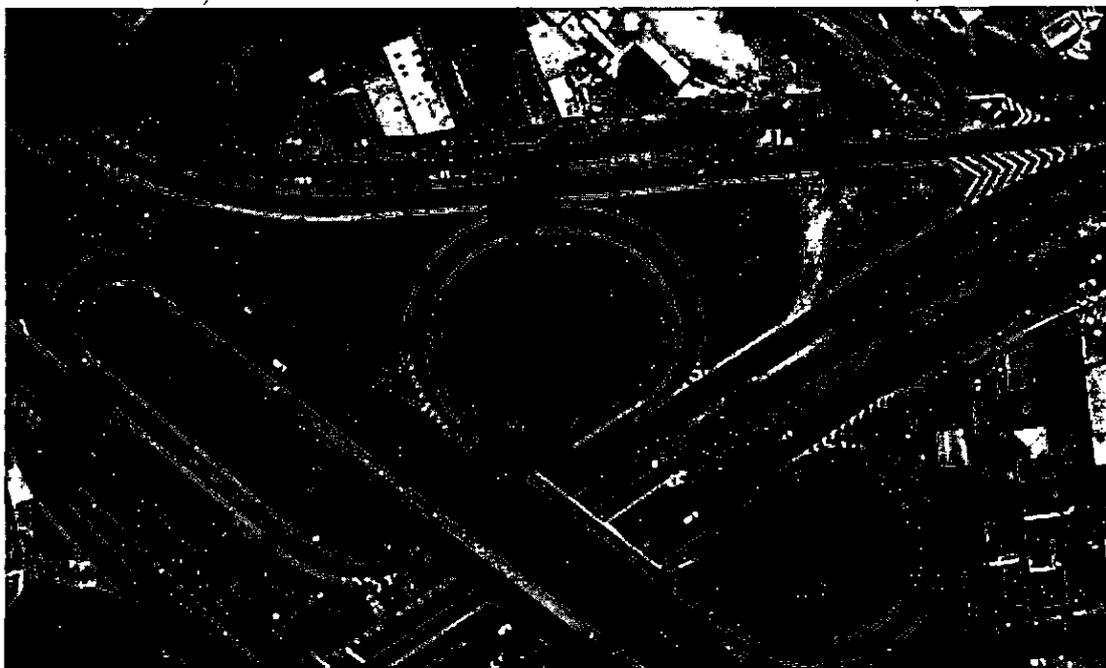
Como medida mitigadora propõem-se a Restauração Ecológica de 2.280,62 m<sup>2</sup> em área verde pública próximo à área impactada, localizada entre a Av. Invernada e o acesso à Rod. SP-91 conforme imagem abaixo.

A área de 2.280,62 m<sup>2</sup> a receber a restauração ecológica está localizada em área verde pública entre a Av. Invernada e o acesso à Rod. SP-91 nas coordenadas E 294207.93m e S 7459027.56m.
